Colapsibilidade de solos em um distrito de Porto Velho - Rondônia: impactos em Habitações Populares

Soil Collapsibility of a Porto Velho district: impacts on popular housings

Gisleine Coelho de Campos^{a*}, Felipe Schaeffer Santos^b

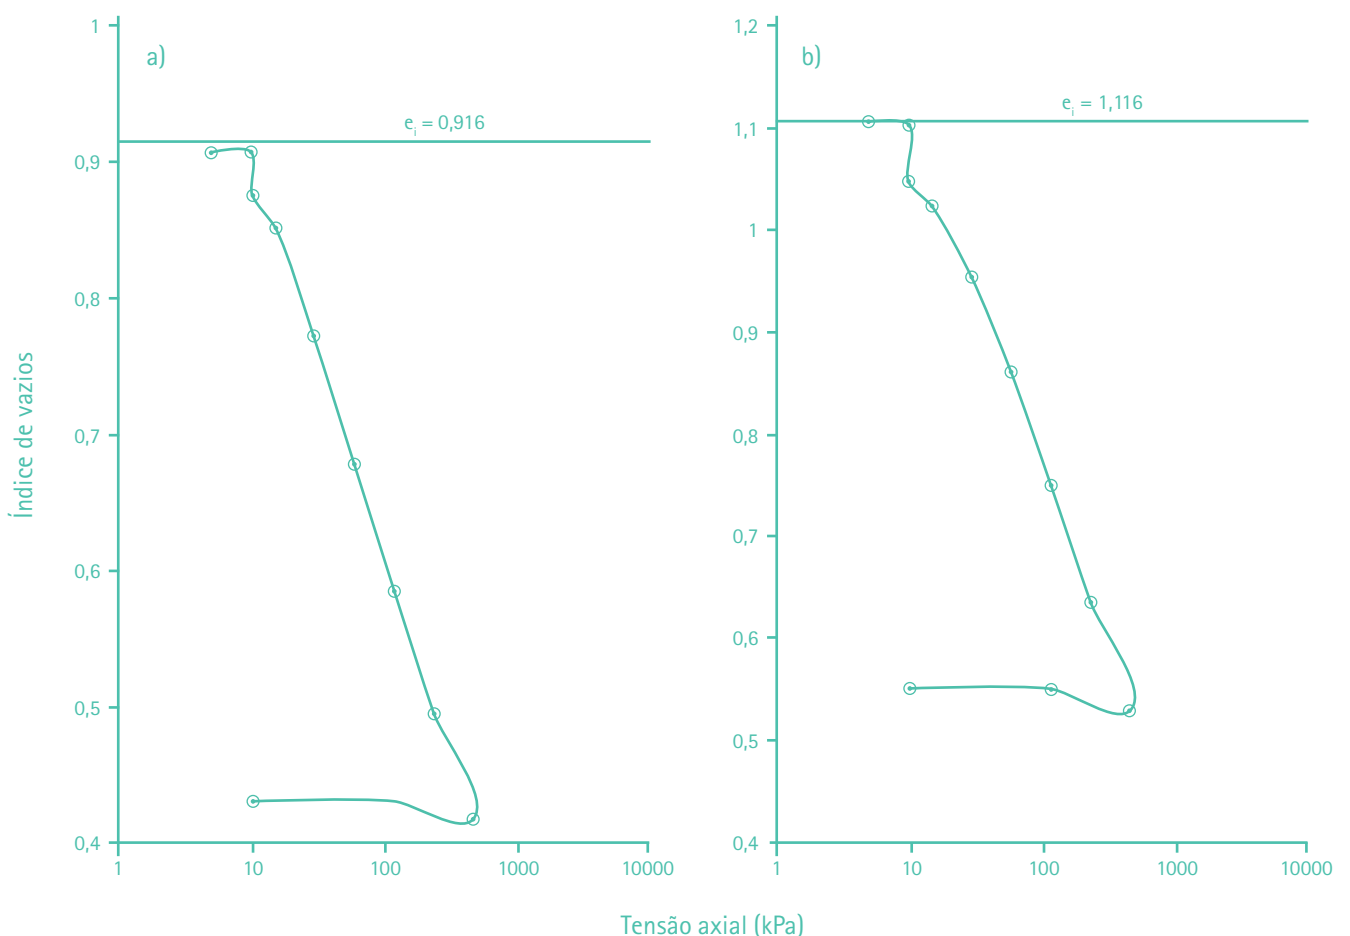
Figura 4 – Ensaio edométrico em amostras indeformadas coletadas no Terraço Oeste. a) amostra coletada entre 1 m e 1,2 m; b) amostra coletada entre 1,9 m e 2,1 m.

Com relação ao tipo de solo onde essas fundações se apoiam, pode-se observar o predomínio de argila arenosa, com pouca porcentagem da fração silte. Em um poço de investigação geotécnica aberto no Terraço Oeste (**Figura 2**), foram coletadas duas amostras indeformadas da camada superficial do solo, as quais, submetidas a ensaios edométricos simples, apontaram a ocorrência de colapso da ordem de 2 % quando inundadas a uma tensão de 10 kPa (**Figura 4**), tensão essa correspondente à média dos carregamentos transmitidos ao solo pelas habitações que predominam no local.

O nível d'água na região onde as amostras indeformadas foram coletadas encontra-se, aproximadamente, a 9,15 m de profundidade, portanto, muito abaixo da posição das coletas. Contudo, a profundidade do nível d'água na região do distrito de Jacy-Paraná apresenta certa oscilação ao longo do tempo devido, sobretudo, à infiltração das águas da chuva e à cota do topo rochoso granítico impermeável.

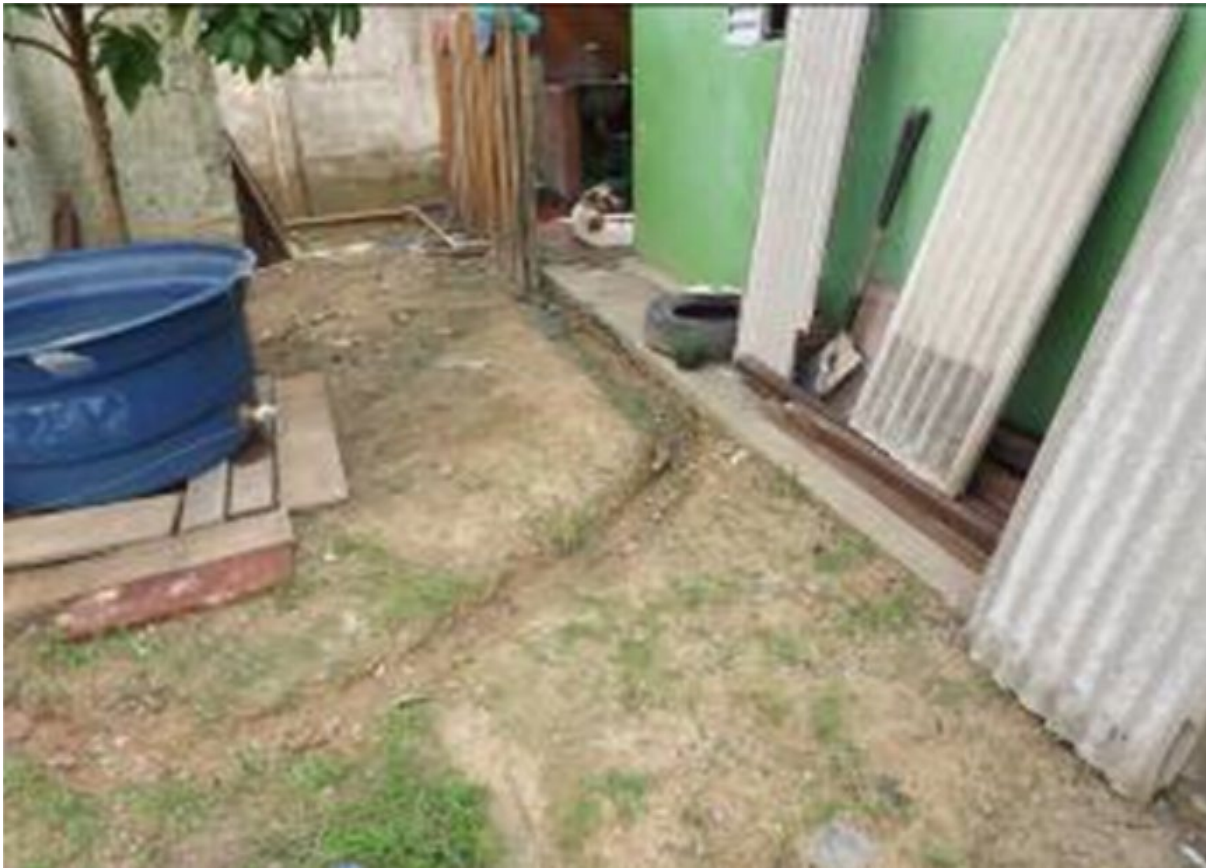
Figura 5 – Canaletas de drenagem no entorno do radier

- em áreas externas das edificações, verificou-se em algumas unidades a existência de segmentos de muros de divisa em processo de adernamento, resultantes da perda de resistência do solo superficial em decorrência do seu encharcamento. De forma generalizada, também foram observados processos de erosão do solo de base, particularmente, no contato do terreno com as bordas das fundações em radier ou em blocos de alvenaria (**Figura 5**), à vista de não existir impermeabilização da superfície e nem sistemas adequados de captação e drenagem das águas pluviais nos locais;

Conhecidas as características do solo, é preciso atentar para a necessidade de projetos específicos de drenagem das vias de acesso e também dos terrenos (lotes), visando promover a correta captação e destinação das águas pluviais, evitando-se a saturação do solo por infiltração, com a conseqüente perda da parcela de resistência aparente devida à sucção e aumento do teor de umidade do material. Recomenda-se ainda impermeabilizar a área perimetral das edificações, evitando-se infiltrações e carreamento de partículas sólidas sob os elementos de fundação direta.

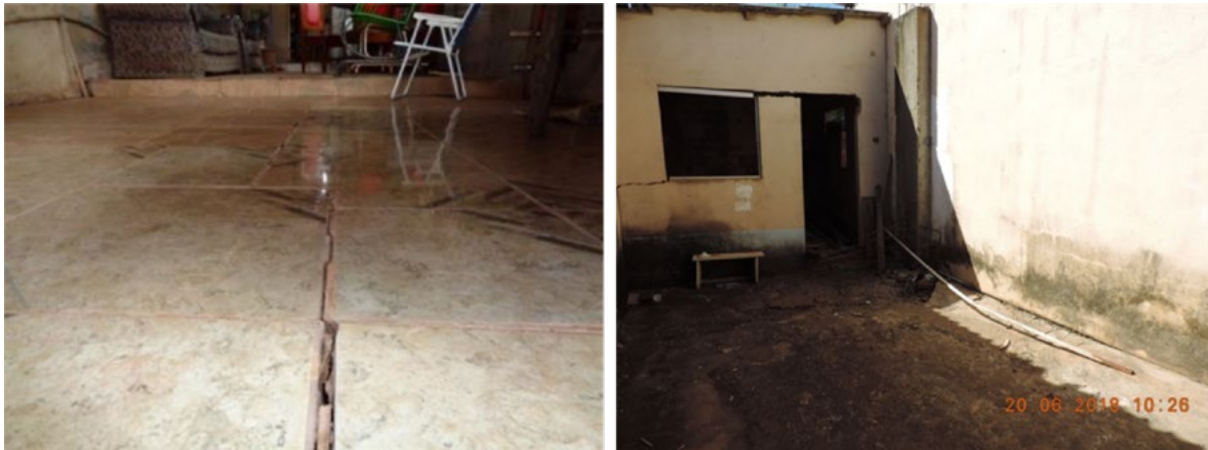
Figura 6 – Abertura de trincas em pisos e alvenarias

- em áreas internas, há a presença de trincas e fissuras em painéis de alvenaria e afundamentos de pisos (**Figura 6**), indicativas da ocorrência de recalques diferenciais da camada superficial do solo. Outras patologias, como descolamento entre painéis e deslocamentos de pisos também são frequentes, mas estão diretamente associadas à metodologia construtiva e à qualidade dos materiais empregados e não ao colapso dos solos de apoio;

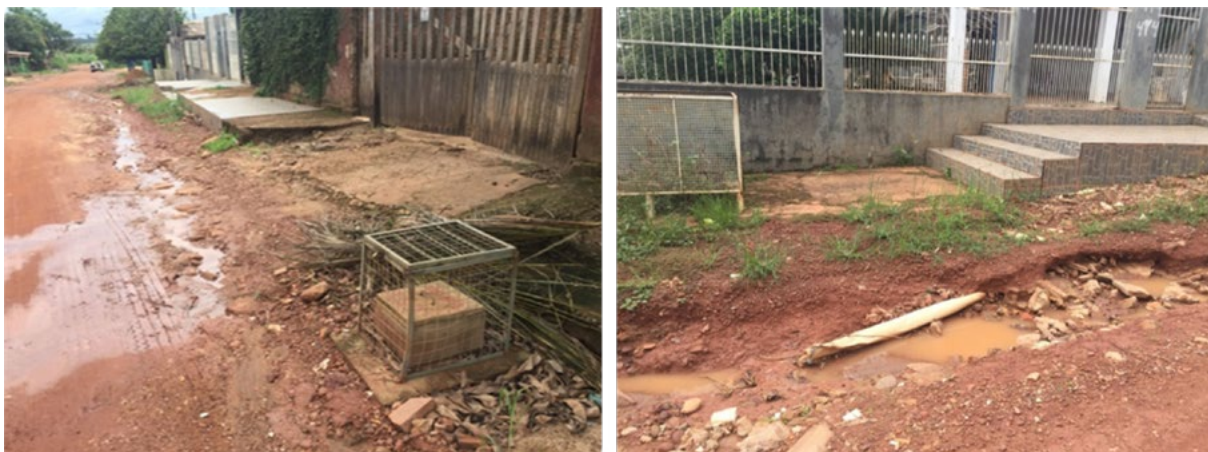
Figura 7 – Erosões em vias de acesso às edificações

- nas vias de acesso, a maior parte não pavimentada, observa-se intenso processo erosivo e acúmulo de águas pluviais (**Figura 7**). O acúmulo de águas contribui para o encharcamento do solo e, nos locais onde o solo apresenta potencial de colapso, pode representar o gatilho para a ocorrência de recalques abruptos.

Cabe aqui destacar que estudos feitos por Réthati (1961 apud CINTRA, 1998), na Hungria, indicam dados estatísticos que mostram que a infiltração de água é a causa mais frequente de danos em edificações apoiadas em fundações diretas sobre aterros. Segundo o autor, 36 % dos casos estudados tem origem na quebra de tubulações de esgoto; 25 % decorrem das águas pluviais vindas dos telhados e 15 % das águas pluviais. O percentual restante se divide entre vazamentos nas tubulações de águas e entupimentos de redes. A pesquisa desenvolvida no estado de Rondônia parece corroborar com esses resultados: no local não há redes de esgotos e nem sistemas de captação das águas pluviais, sendo notório o efeito maléfico dos vazamentos das fossas, da queda abrupta das águas dos telhados e das infiltrações nos terrenos não pavimentados para a geração e agravamento das patologias presentes nas edificações.

Enfatiza-se, ainda, a necessidade de projetos específicos de drenagem das vias de acesso e, também, dos terrenos (lotes), visando promover a correta captação e destinação das águas pluviais, evitando a saturação do solo por infiltração.
