# Drones para inspeção de mon trilhos

*Drone-based monorail inspection*

Caio Pompeu Cavallieri<sup>a\*</sup>, Eduardo Moreira<sup>b</sup>,  
José Antonio dos Santos<sup>b</sup>, Rodolfo Szmidke<sup>b</sup>

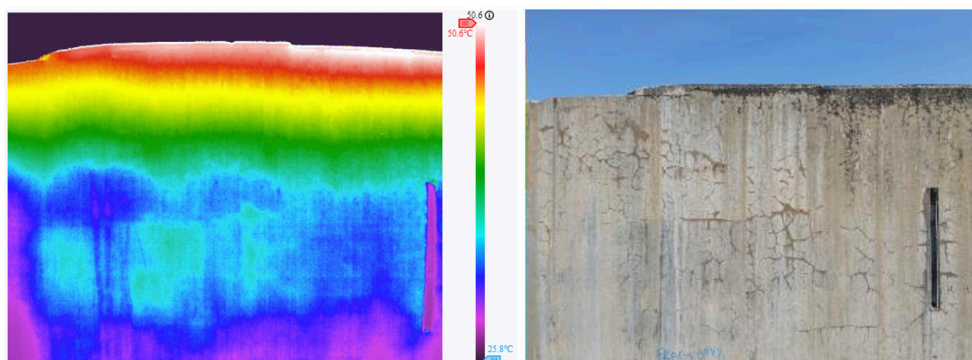
**Figura 3 – Exemplo de fissuras em vigas teste que não foram evidenciadas na imagem da câmera termográfica (à esquerda) e são detectadas com nitidez pela câmera convencional (à direita). Registros feitos por drone na visita técnica de 05/02/24.**

O fato das fissuras nem sempre ficarem evidentes nos registros com câmera termográfica pode estar relacionado com os horários em que os voos foram realizados. O ideal teria sido dar prioridade a situações em que as estruturas de concreto estivessem em processo de aquecimento ou resfriamento por efeito da energia solar (NEXCO-WEST USA, 2014), algo que varia função das estações do ano e das condições meteorológicas de cada dia. No entanto, como os voos sempre foram feitos a partir das 10h00, provavelmente as estruturas de concreto e suas fissuras já estavam com temperaturas relativamente homogêneas, não havendo contraste suficiente para que esses elementos distintos se destacassem no registro termográfico.

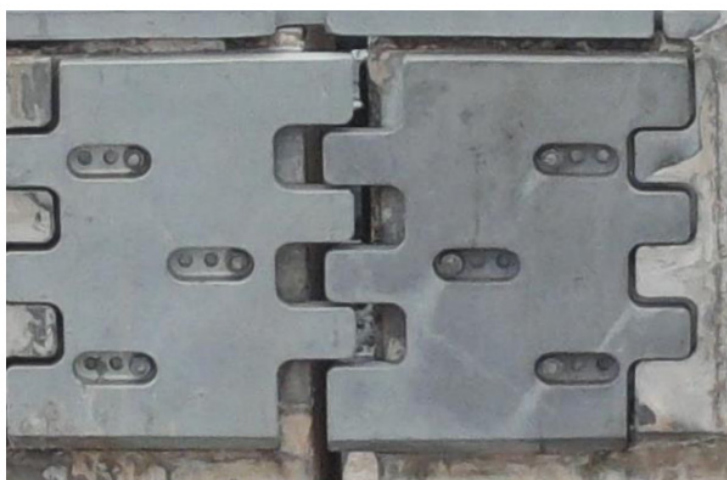
**Figura 6 – Detalhe de um dos finger-plates existentes no segundo trecho visitado da linha 17-Ouro em 18/03/24. Registro feito por drone.**

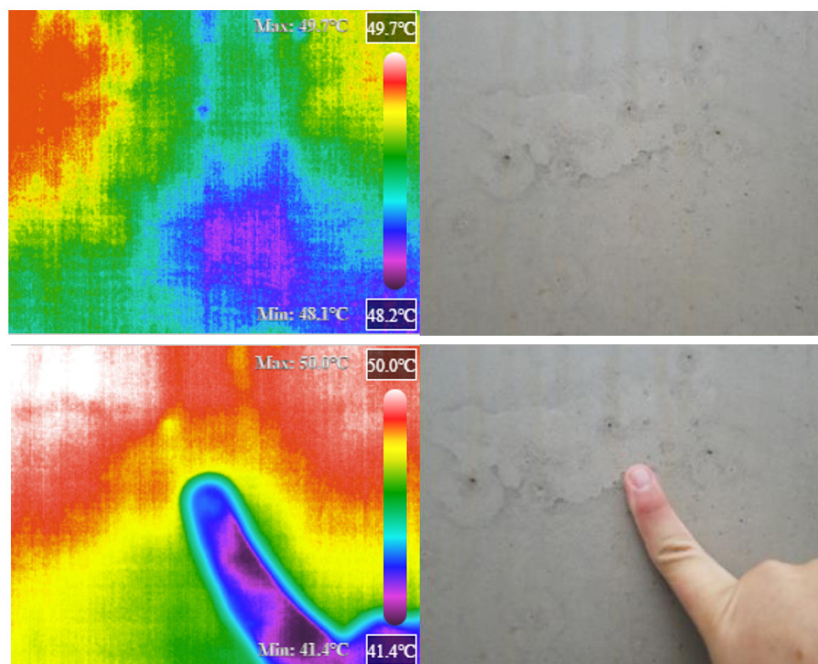
Também foram feitos registros com a câmera termográfica no pátio de vigas da linha 17-Ouro. Novamente as imagens dessa câmera não evidenciaram características que apareceram de forma nítida nos registros da câmera convencional. Na temperatura e no horário em que ocorreu a visita técnica, não foi possível registrar de forma nítida nenhuma alteração com a câmera termográfica nem mesmo quando se adicionou à cena a mão do operador de drone por ser capaz de promover contraste de temperatura, efeito que foi obtido com a temperatura corporal (Figuras 8 e 9). Mais uma vez o resultado obtido com a câmera convencional contava com uma nitidez superior. Além disso, os registros termográficos atribuíram à temperatura corporal valores entre 41,4°C e 42,5°C, algo que não correspondia à realidade.

**Figuras 8 e 9 – Registros sem e com contraste de temperatura na visita ao pátio de vigas da linha 17-Ouro. Notar que a temperatura corporal promove o contraste termográfico em relação à superfície do concreto. Registro feito com o drone em mãos em 18/03/24.**
