# Estudo de manchamento alaranjado em granito branco

*Study of orange staining in white granite*

Este trabalho objetivou determinar a causa do manchamento de cor alaranjada e dimensões milimétricas na superfície de ladrilhos de granito branco.

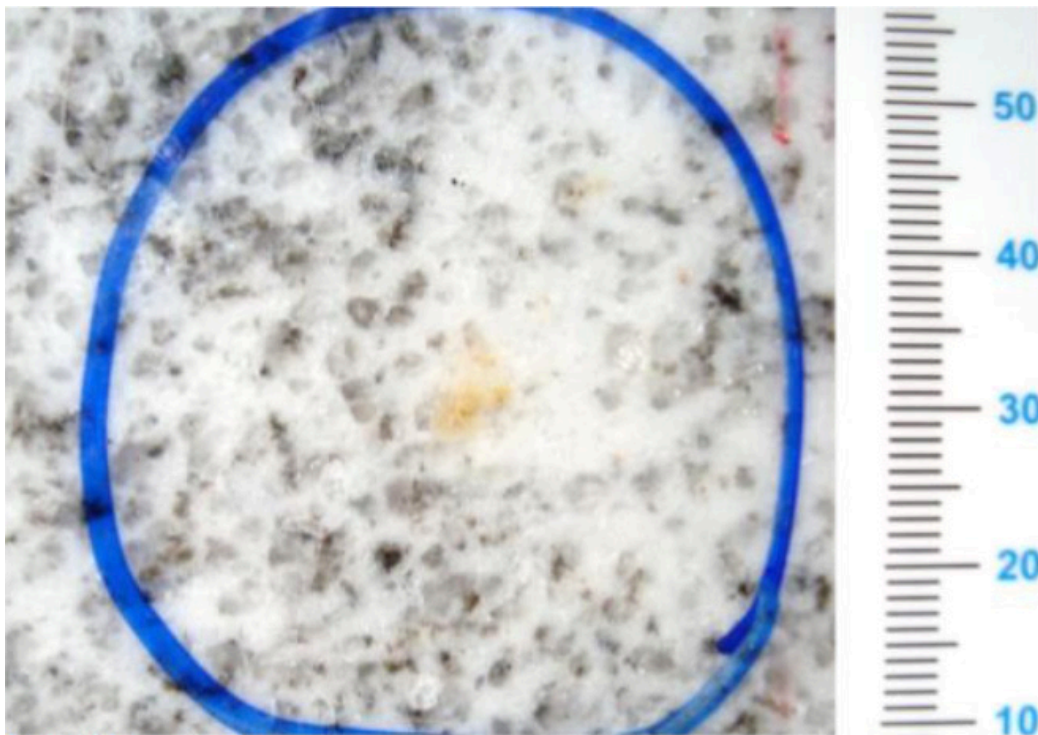
Figura 2 – Foto da mancha alaranjada à direita (identificada por “A”) na Figura 1. Escala em milímetros.

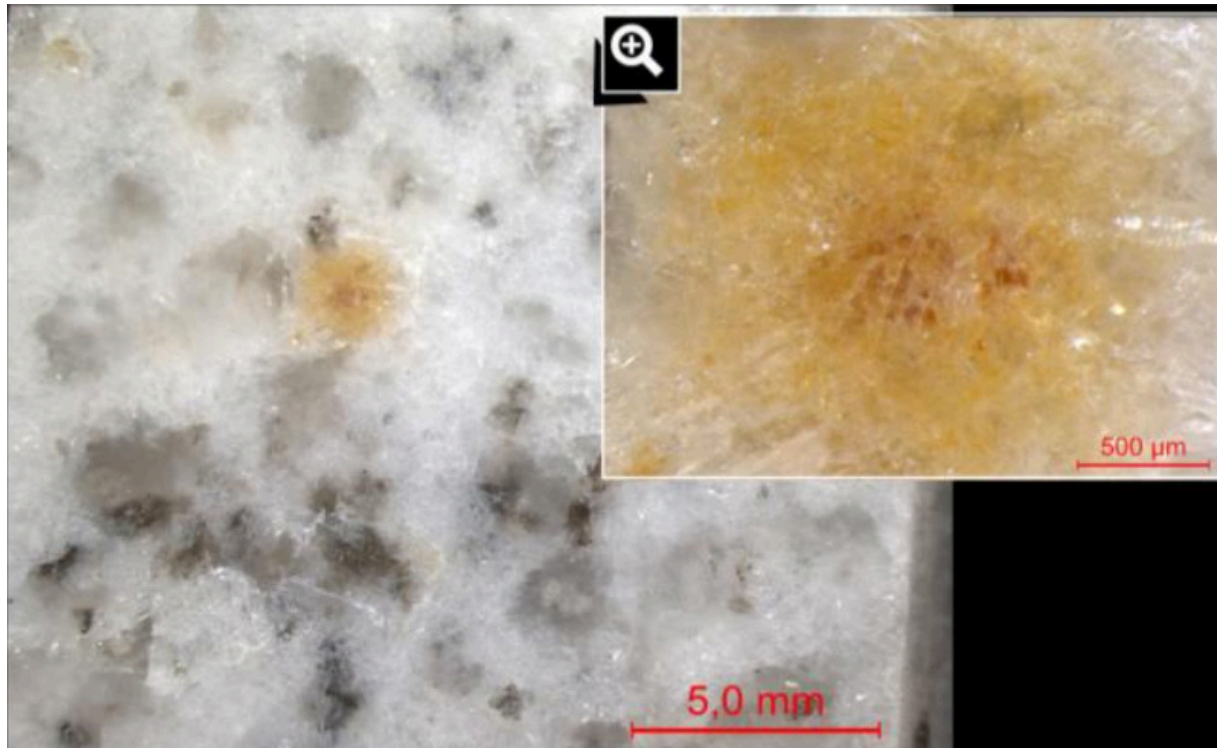
Figura 3 – Montagem de fotografias da superfície polida do “Granito Branco Alpha” com a região da mancha alaranjada selecionada para análise por microscopia eletrônica e detalhe da mancha.

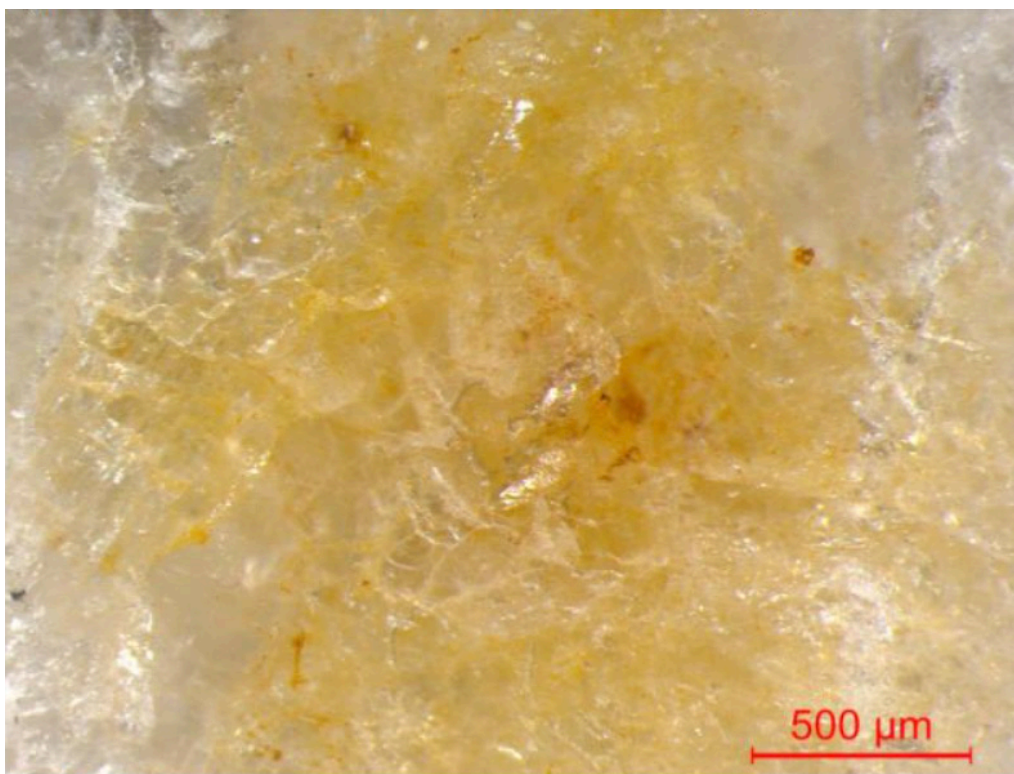
Figura 5 – Detalhe de uma área com mancha do “Granito Branco Alpha” da Figura 1.

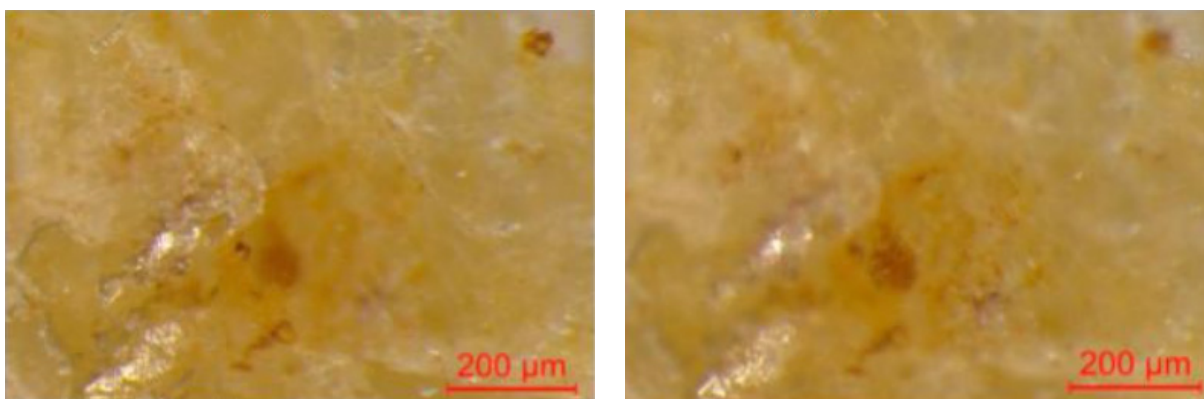
As observações em estereomicroscópio indicam que o manchamento ocorre por concentração de material alaranjado nos contatos entre grãos e fissuras, principalmente sob a superfície polida, a menos de 1 mm de profundidade. Como os grãos de quartzo são transparentes e os de feldspato, transparentes a translúcidos, a mancha aparenta estar na superfície. Conforme indicado pela análise petrográfica, os feldspatos (albita e microclínio) e quartzo constituem aproximadamente 90 % do "Granito Branco Alpha". As Figuras 3 a 6 ilustram as manchas e a área selecionada para análise por microscopia eletrônica de varredura (MEV).

Figura 6 – Detalhe da Figura 5, com foco na superfície (foto da esquerda) e subsuperfície (foto da direita), indicando que a parte mais intensa da mancha está em subsuperfície.

Por estar em subsuperfície dos ladrilhos, o repolimento não deve ser suficiente para remover as manchas, a menos que se consiga desbastar cerca de 1 mm da superfície e mesmo assim, pode-se expor manchas mais profundas. Provavelmente, os métodos tradicionais de remoção de manchas de ferro não são eficazes devido à presença dos hidróxidos de ferro em subsuperfície.

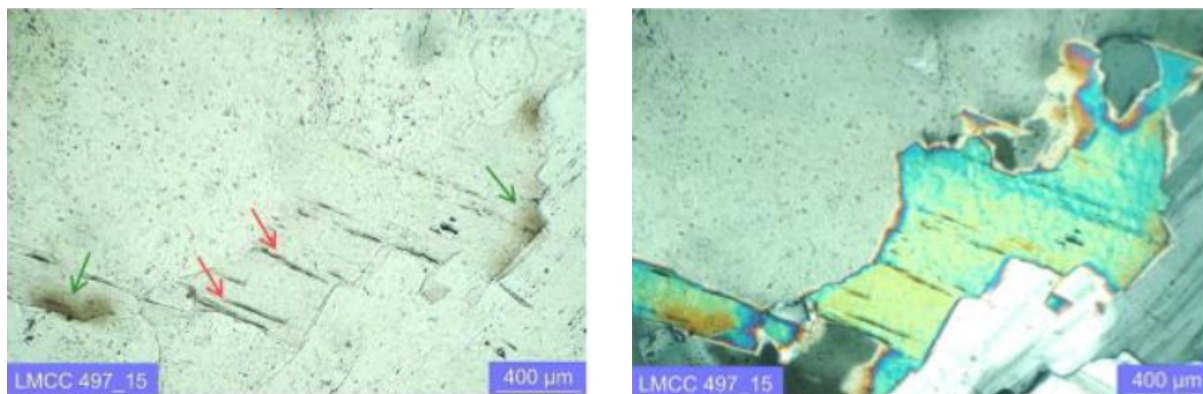
A rocha apresenta fraca alteração, de origem intempérica e hidrotermal, evidenciada por zinnwaldita alterada em mica branca, com concentração de hidróxidos de ferro nas bordas e em traços de clivagem (Figuras 7 e 8). Hidróxidos de ferro também são comuns em bordas de topázio ou como pontuações em quartzo e feldspatos próximos a zinnwaldita. Mineral prismático alongado (possível zircão) apresenta bordas metamícticas<sup>2</sup>.

Figura 7 - Fotomicrografias da zinnwaldita apresentando concentração de hidróxidos de ferro nas bordas (setas verdes) e nos traços de clivagem (setas vermelhas). À esquerda, com polarização simples e à direita, com polarização cruzada.

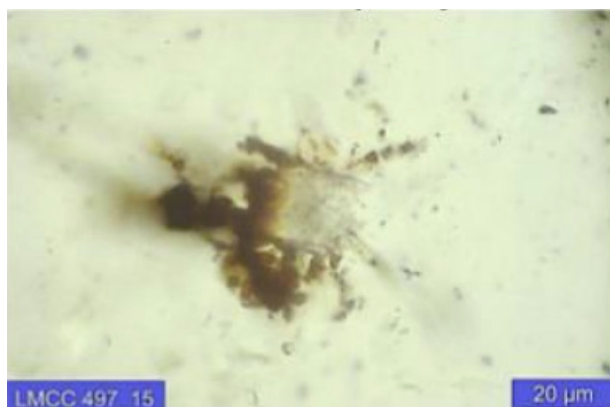
Ocorre outro tipo de mancha, menor e mais escura, referente a pontos amarronzados de dimensão submilimétrica, por vezes visíveis macroscopicamente, que podem ter sido provocadas pela possível alteração por metamictização de mineral identificado como possível zircão (Figura 11).

Figura 11 – Fotomicrografia do “Granito Branco Alpha”. Possível zircão associado a manchas de cor marrom. Polarização simples e condensador.

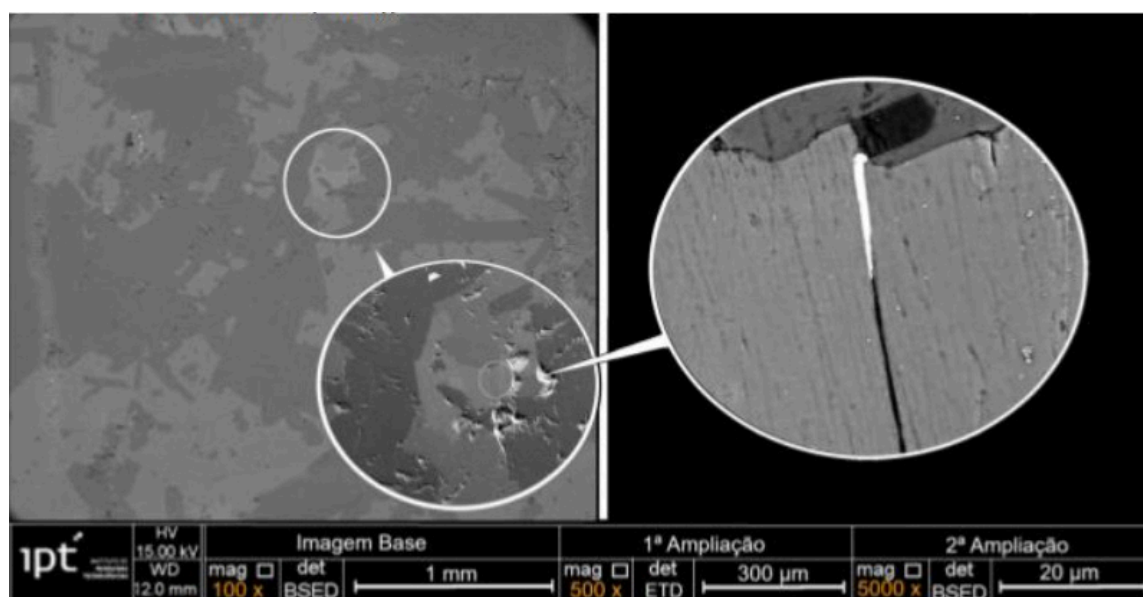
Figura 12 – Montagem com imagens de microscopia eletrônica de varredura do “Granito Branco Alpha” – área com mancha alaranjada demarcada nas Figuras 1 a 4. Conforme será visto mais adiante, o detalhe mostra uma concentração de ferro (mais clara) em uma fissura da zinnwaldita (detector de elétrons retroespalhados para a principal e o detalhe da direita e elétrons secundários para o detalhe menor (centro)).

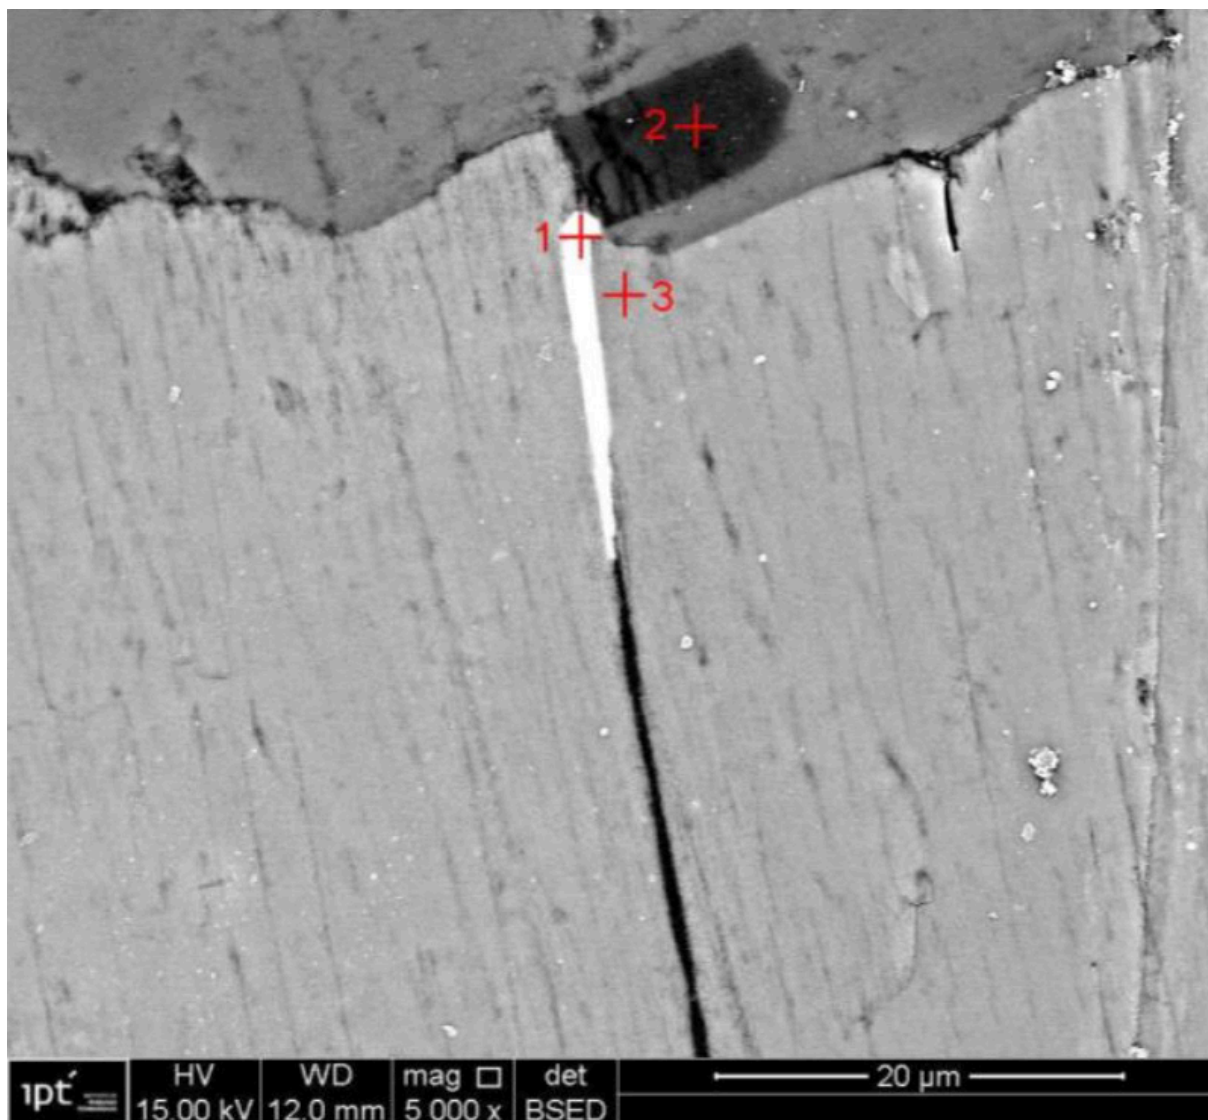
A análise por microscopia eletrônica de varredura não permitiu a visualização das manchas nem a sua caracterização química. O principal motivo desta dificuldade deve ser o predomínio da mancha abaixo da superfície. Por outro lado, confirmou a presença de ferro em microdescontinuidades da zinnwaldita e dos feldspatos (albita e microclínio), conforme Figuras 18 e 19.

Figura 18 - Detalhe do quadrado azul (direita) da Figura 16 por elétrons retroespalhados, indicando os pontos 1, 2 e 3 onde foi realizada análise química (Tabela 1). A análise do ponto 1 indicou o predomínio de ferro. O resultado do ponto 3 confirma que o mineral que ocupa a maior parte da imagem é a zinnwaldita (mica). O ponto 2 indica uma albita e parte superior da foto é microclínio, conforme análises anteriores

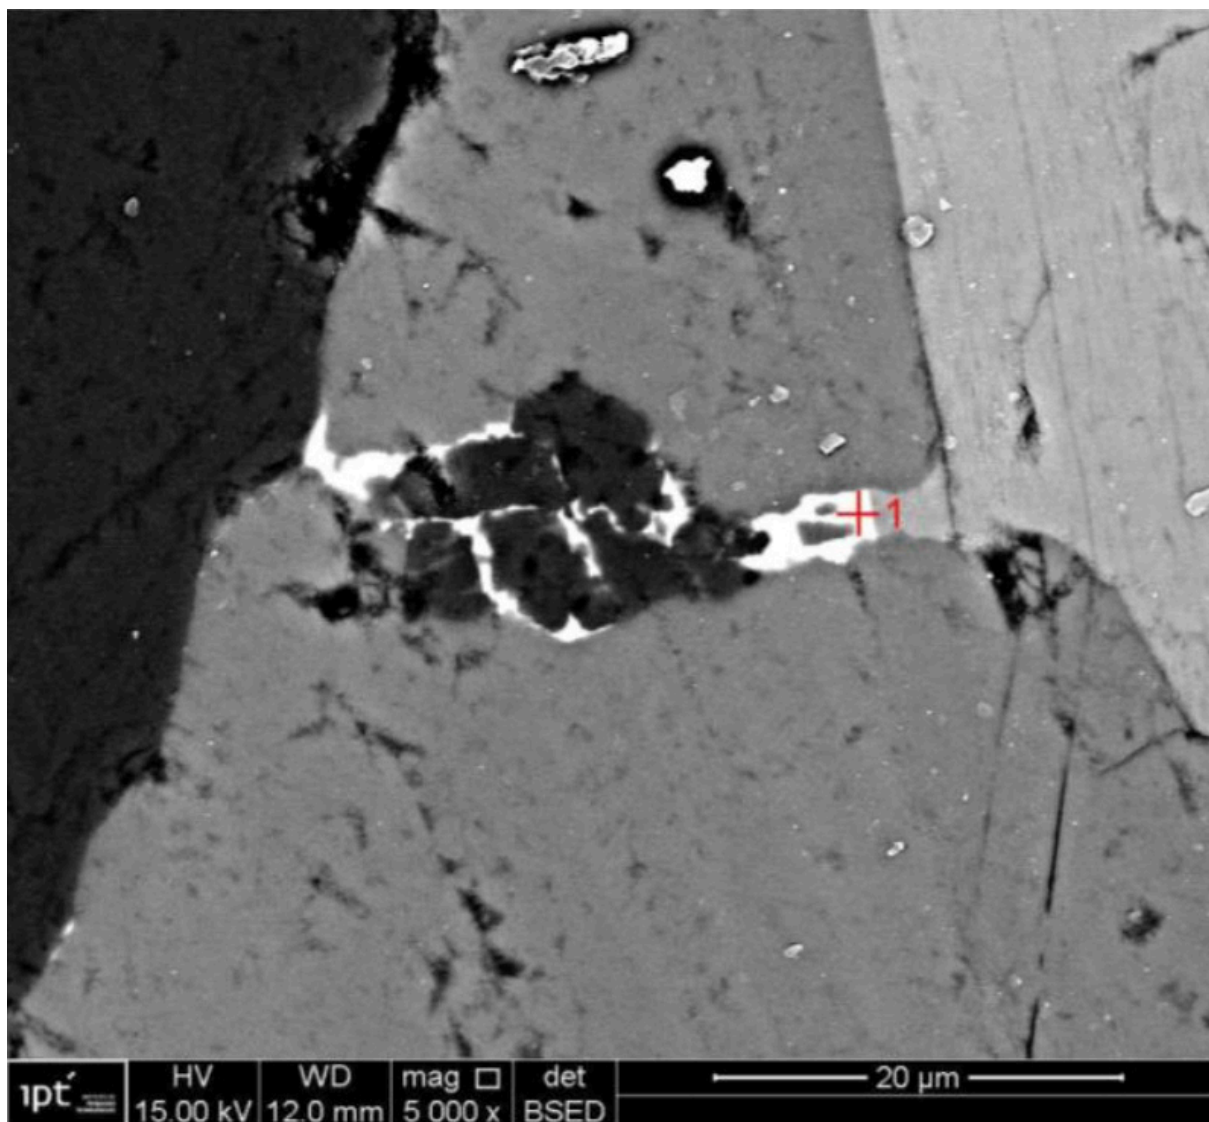
Figura 19 - Imagem de elétrons retroespalhados no detalhe do quadrado amarelo (esquerda) da Figura 16, com análise química do ponto 1 (Tabela 1). A análise indica tratar-se de óxidos ou hidróxidos de ferro.

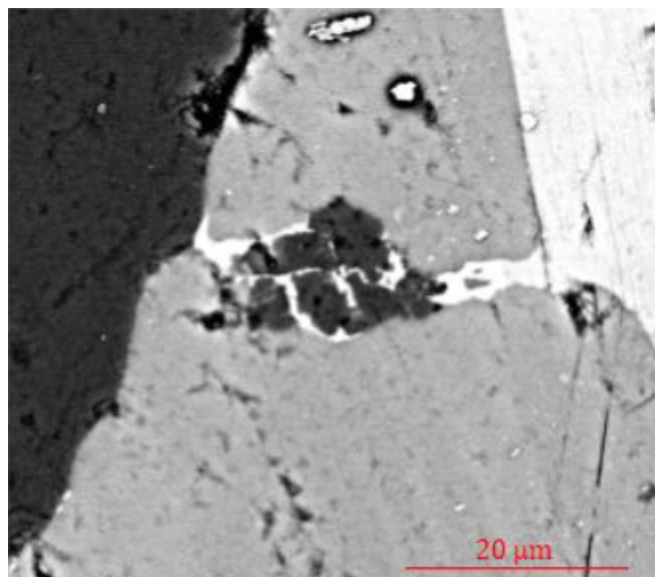
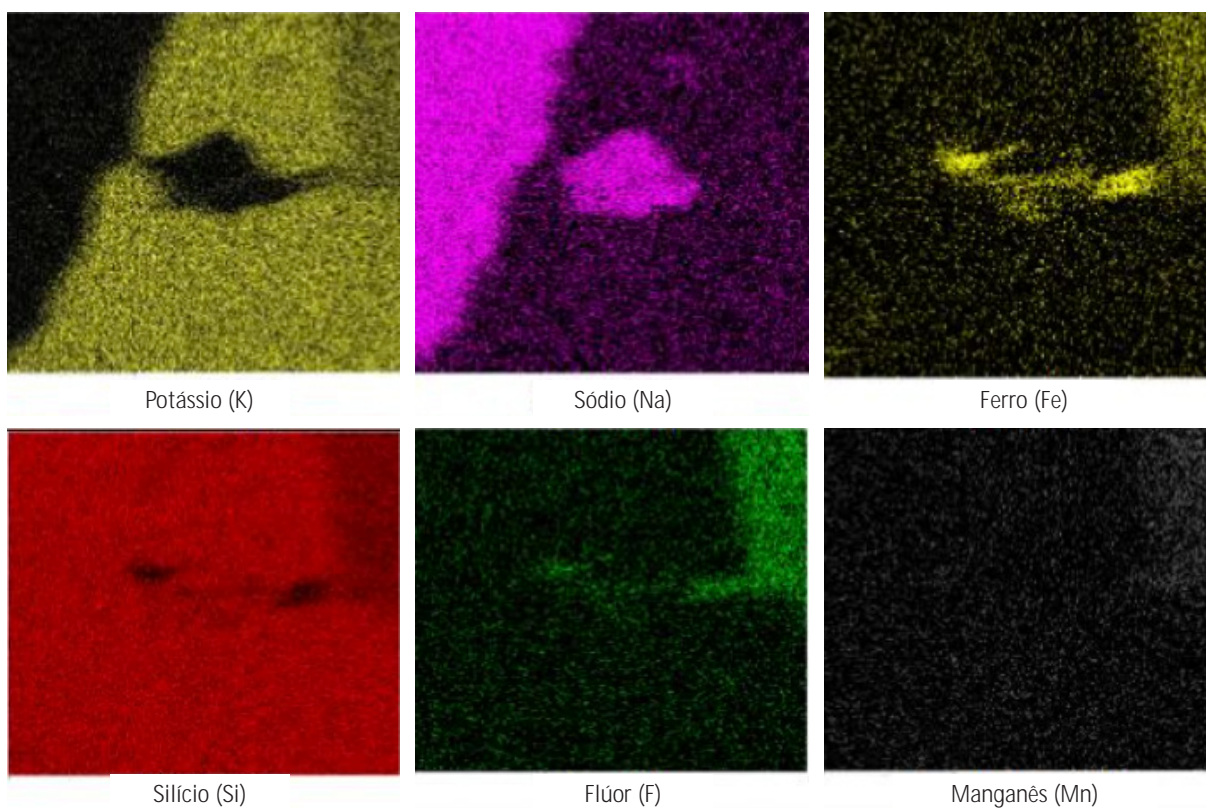
Figura 20 - Mapa de pontos de área da Figura 19, onde se destaca a concentração de ferro em fissuras, tanto do microclínio (rico em potássio) quanto da albita (rica em sódio).

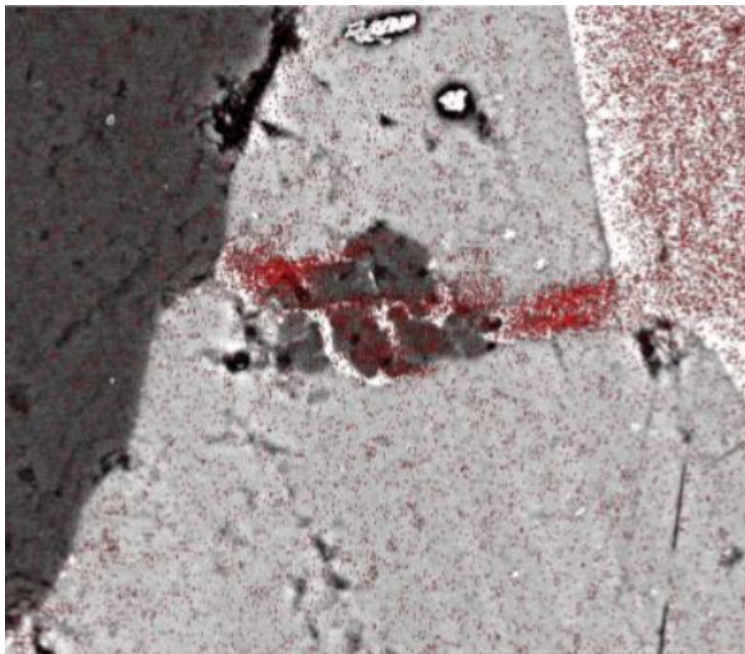
Figura 21 - Mapa de pontos do elemento ferro (vermelho) sobreposto à imagem de elétrons retroespalhados. O ferro proveniente da zinnwaldita, em cima à direita, concentra-se no centro da imagem.
