Ruptura de cabo condutor de alumínio devido ao atrito de linha de pipa com cerol

Aluminum conductor cable rupture due to friction of kite line with cerol

Hamilton Lelis Ito^a, José Belotti Neto^b, Jonas de Carvalho Gomes^b
Ricardo Tufaniuk^c

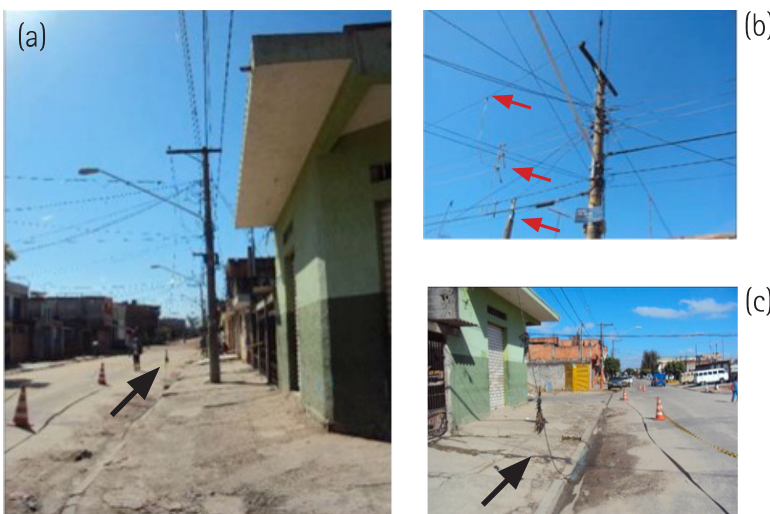
A **Figura 1** mostra a localização de um acidente em que houve a ruptura de um cabo na Rua José Martins Lisboa no Bairro Jardim Helena no município de São Paulo, SP, no dia 01 de setembro de 2009. Na **Figura 2**, é mostrado o cabo caído sobre a calçada que rompeu em consequência de cortes produzidos pelo atrito de linha de pipa com cerol. A **Figura 3** mostra o aspecto do pedaço de cabo enviado ao IPT para que se realizasse uma análise para determinação das causas da falha. Nessa Figura, podem ser observados cortes nos arames que constituem o cabo e restos de rabiolas de pipa presos ao cabo. A queda deste cabo resultou na morte de um transeunte que ao esbarrar no mesmo foi eletrocutado.

Figura 2 – (a) Local do acidente. A seta aponta para o cabo caído. (b) A seta preta aponta para o cabo rompido. Observe restos de rabiolas de pipas presas aos cabos (setas vermelhas). (c) Observe como o cabo rompido toca o chão na altura do meio fio (seta).

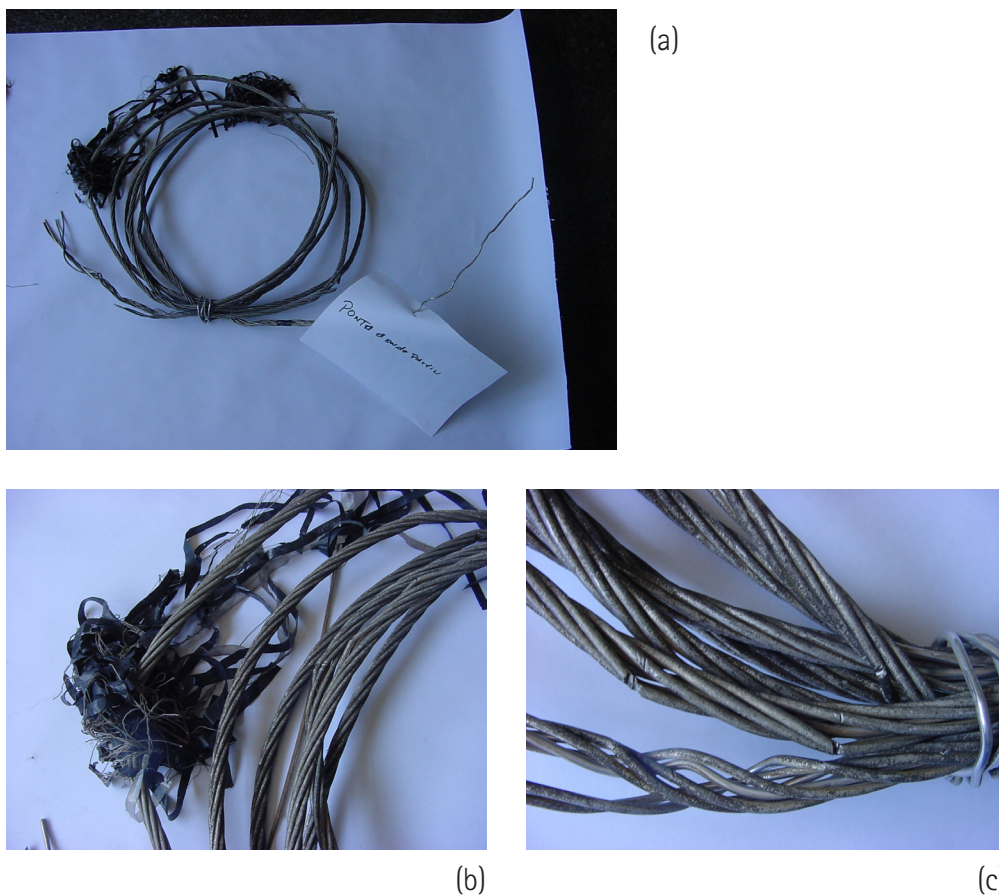
Figura 3 – (a) Aspecto geral da amostra removida do cabo, abrangendo a extremidade rompida, trazida para análise no IPT. (b) Detalhe de (a) mostrando restos de linha e de rabiolas de pipa presos no cabo. (c) Detalhe de (a) mostrando diversos fios cortados, sendo alguns totalmente seccionados.

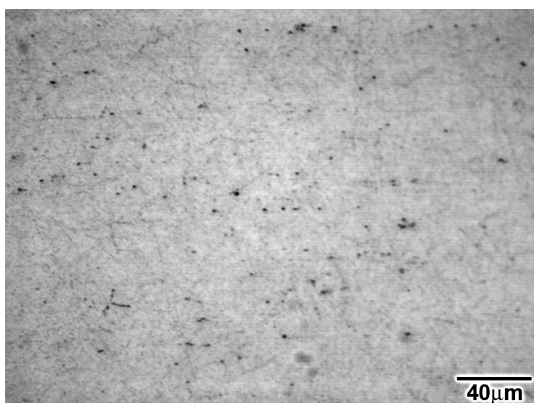
A microestrutura do material é constituída de matriz de solução sólida rica em alumínio e precipitados insolúveis ricos em ferro, conforme pode ser visto na **Figura 4**. Esta microestrutura é apropriada para condutores de eletricidade.

Figura 4 – Microestrutura: partículas insolúveis de FeAl₃ em uma matriz de solução sólida rica em alumínio. Ataque: HF 0,5 % em H₂O.

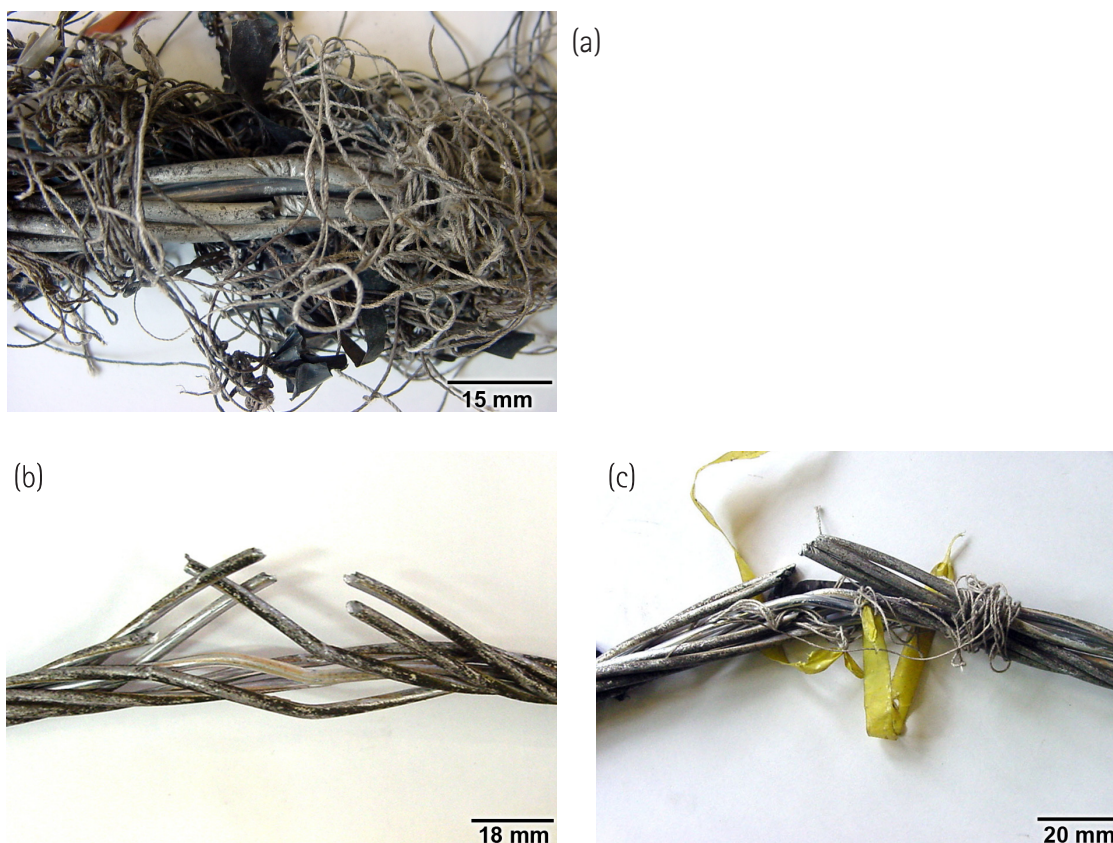
O exame visual do cabo (**Figura 5a**) mostrou um emaranhado misto de linha de pipa e rabiola preso

ao cabo retirado da rede após ruptura e queda. Essa observação constitui uma evidência de que é usual se empinar pipas na área em que ocorreu o acidente. Diversos cortes podem ser observados na superfície do cabo. Uma observação mais detalhada ao longo de todo o segmento de cabo trazido para análise revelou trechos em que diversos fios se apresentaram seccionamento e/ou com ruptura em 100 % da seção, conforme se pode observar nas Figuras 5b e 5c.

Figura 5 – (a) Observa-se um emaranhado misto de linha de pipa e rabiola preso ao cabo. Nessa mesma região, são observadas marcas de corte nos fios do cabo. (b) e (c) As fotografias apresentadas representam trechos do cabo em que há fios com 100 % de seccionamento por corte ou corte seguido de fratura.

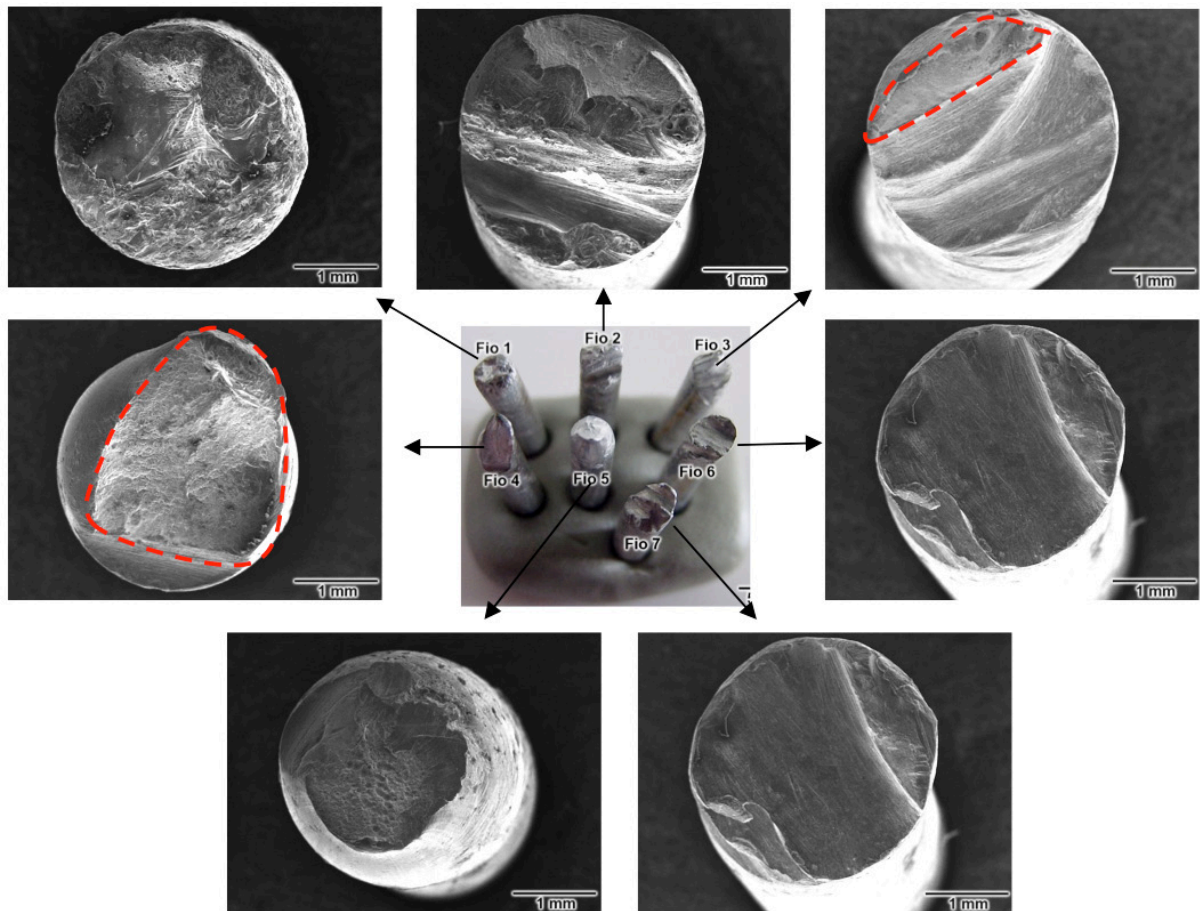
Os sete fios de uma das extremidades rompidas do cabo, montados em resina epóxi, foram submetidos a exame por MEV, conforme se pode observar na Figura 6. Dos sete fios, quatro apresentaram 100 % da seção cortada, um apresentou 80 % da área da seção cortada e 20 % da área fraturada, um apresentou aproximadamente 20 % da área da seção transversal cortada e 80 % da área fraturada e apenas um dos fios (o fio central) apresentou 100 % da seção fraturada. Isso significa que, antes da ocorrência da ruptura, mais de 70 % da seção transversal já havia sido cortada. A Figura 7a mostra o aspecto típico das superfícies cortadas e a Figura 7b mostra alvéolos nas superfícies de fratura dos fios 4 e 5. Foi realizada uma observação detalhada de todas as áreas fraturadas e em nenhuma delas foram observadas estrias de fadiga.

Figura 6 – Aspecto das superfícies dos sete fios de uma das extremidades rompidas do cabo. Os fios 1, 2, 6 e 7 apresentaram 100 % da seção cortada. No fio 3, a região delimitada em vermelho mostra cerca de 20 % da seção transversal fraturada e o restante da seção foi cortado. No fio 4, a região delimitada em vermelho mostra cerca de 80 % da seção transversal rompida e o restante da seção foi cortado. Apenas o fio 5 (fio central) apresentou 100 % da seção fraturada. Nesse fio, observa-se acentuada redução de área da seção rompida.

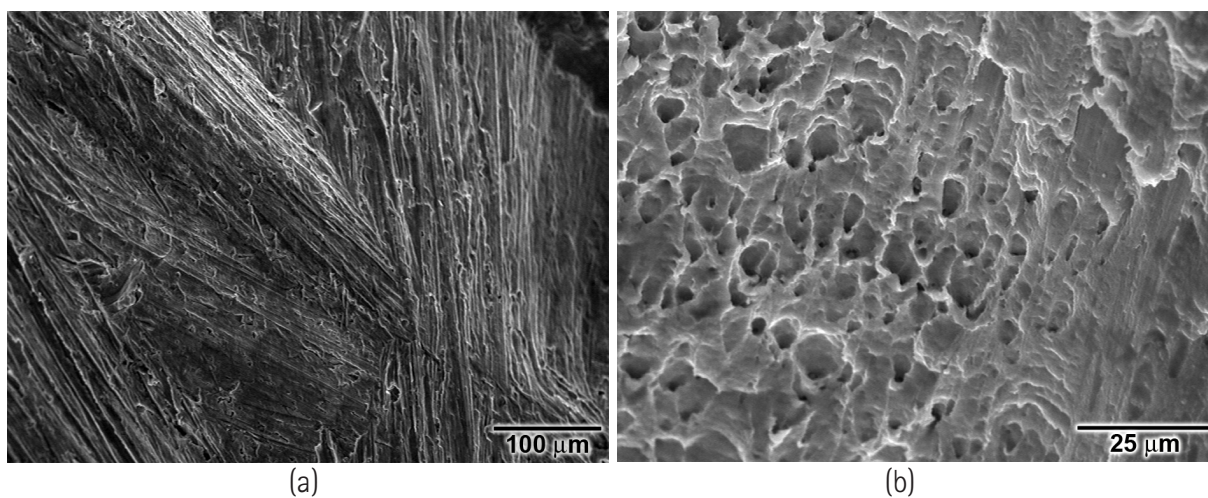
Figura 7 – (a) Aspecto típico das superfícies cortadas mostrando riscos causados pelo atrito entre os fios do cabo e a linha com cerol. (b) Os alvéolos mostrados na figura foram observados em todas as superfícies das áreas fraturadas. Esse aspecto microfractográfico é característico de ruptura dúctil.

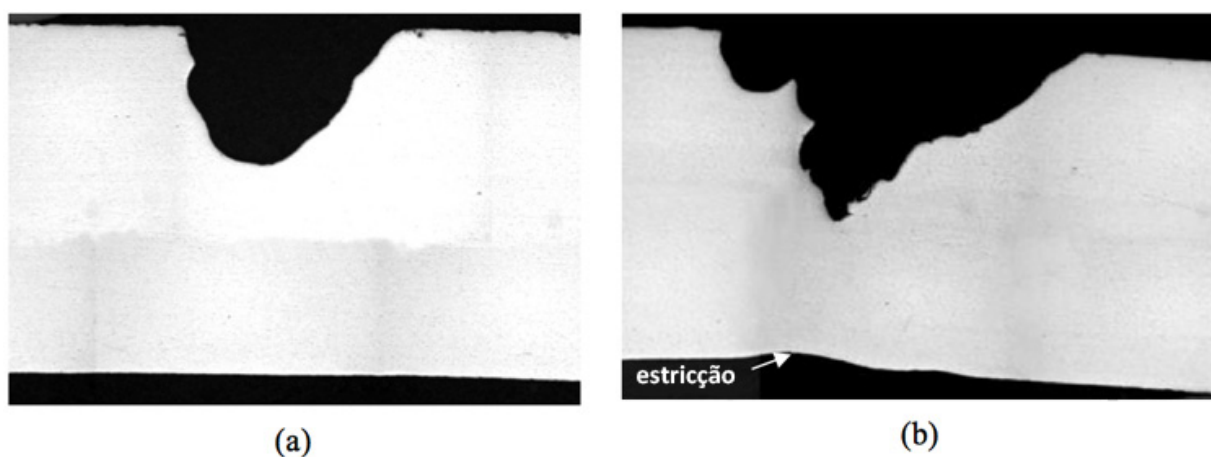
Para observar as regiões em torno dos cortes, seções longitudinais de fios com cortes, mas não totalmente seccionados, foram embutidas em baquelite. A Figura 8 mostra duas regiões selecionadas apresentando duas situações. Na primeira observada na Figura 8a, é mostrado um corte abrangendo quase metade da seção resistente do fio, mas sem indicações de que esteja ocorrendo deformação plástica do material. Na segunda, observada na Figura 8b, é mostrada uma situação em que o corte abrange mais da metade da seção resistente. Nessa região, é possível observar uma estrição, indicando processo de ruptura dúctil em andamento.

Figura 8 – (a) Aspecto de uma seção longitudinal de um fio mostrando um corte. (b) Aspecto de uma seção longitudinal de um fio mostrando uma região com corte em vias de sofrer ruptura. A seta aponta para a região em que o processo de estrição já estava iniciado.

A análise sobre como a ruptura ocorreu é direta, ou seja, o cabo foi submetido à ação de um dispositivo de corte, neste caso à linha de pipa impregnada com cerol, que provocou a diminuição da sua seção resistente até o ponto em que este não suportou a carga e rompeu. A estrição observada na **Figura 8b** retrata o processo da falha, ou seja, a ocorrência de deformação plástica imposta pela redução da seção resistente do cabo, proveniente dos cortes. A **Figura 7b** mostra o resultado final desse processo, ou seja, a ruptura de caráter dúctil decorrente da sobrecarga mencionada. O evento da ruptura não deve ter ocorrido durante a ação da linha de pipa sobre o cabo. O mais provável é que sofreu uma carga adicional ao seu peso próprio, provavelmente uma rajada de vento suficiente para fraturar os fios que ainda estavam resistindo à carga de trabalho. Outra possibilidade, não observada neste caso, é que cortes com linha de pipa impregnada com cerol causam concentração de tensões favorecendo a ocorrência de fadiga que se propaga em consequência de esforços provenientes de vibração eólica.

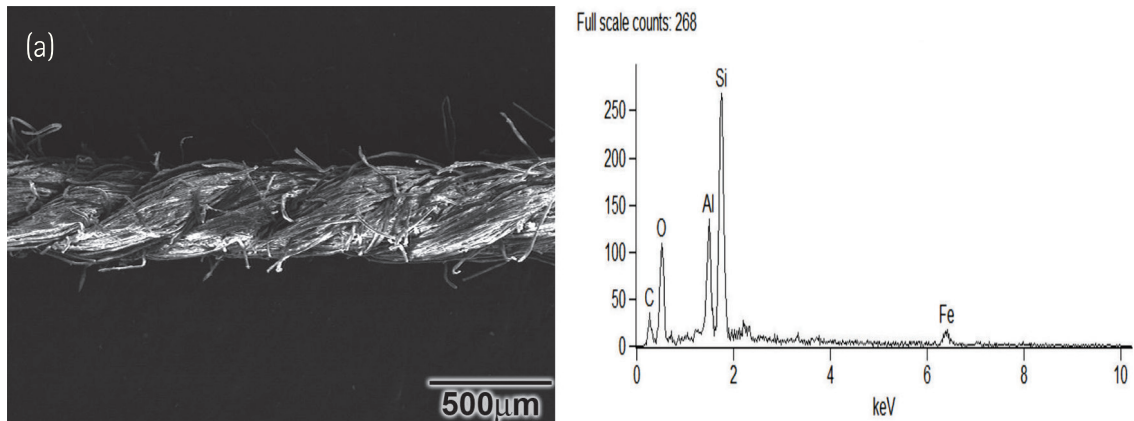
A análise por EDS realizada em um pedaço da linha removido do emaranhado que veio preso à amostra do cabo, apresentada na **Figura 9**, revelou a presença dos elementos silício (Si), oxigênio (O), alumínio (Al), carbono (C) e ferro (Fe). O silício e o oxigênio são provavelmente resultantes da composição do vidro, o carbono da composição da fibra, o alumínio de resíduos removidos do cabo e o ferro provavelmente devido a alguma contaminação.

Figura 9 – (a) A região da linha de pipa demarcada pelo retângulo foi submetida à análise por dispersão de energia (EDS) em MEV. (b) Espectro obtido na análise por EDS. Os picos de oxigênio e silício indicam a presença de vidro, o pico de carbono é provavelmente decorrente da composição química da fibra, o pico de alumínio de resíduos removidos do cabo durante o corte e o ferro provavelmente de alguma contaminação.
