REVISTA

IPT

Tecnologia
e inovação

Estudo mostra casos de análises de falhas realizadas pelo IPT e as tendências para o futuro

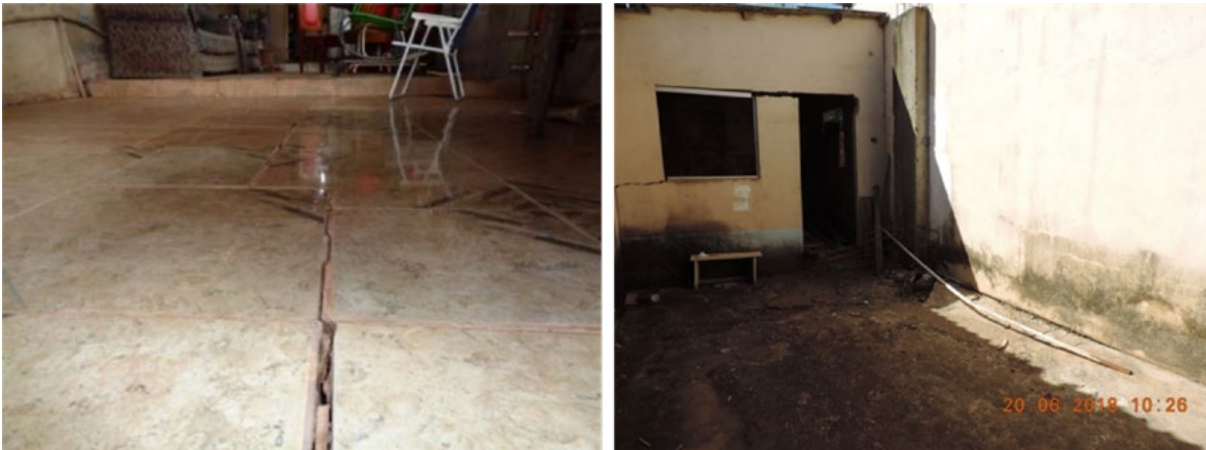
- em áreas internas, há a presença de trincas e fissuras em painéis de alvenaria e afundamentos de pisos (**Figura 6**), indicativas da ocorrência de recalques diferenciais da camada superficial do solo. Outras patologias, como descolamento entre painéis e deslocamentos de pisos também são frequentes, mas estão diretamente associadas à metodologia construtiva e à qualidade dos materiais empregados e não ao colapso dos solos de apoio;

Figura 6 – Abertura de trincas em pisos e alvenarias

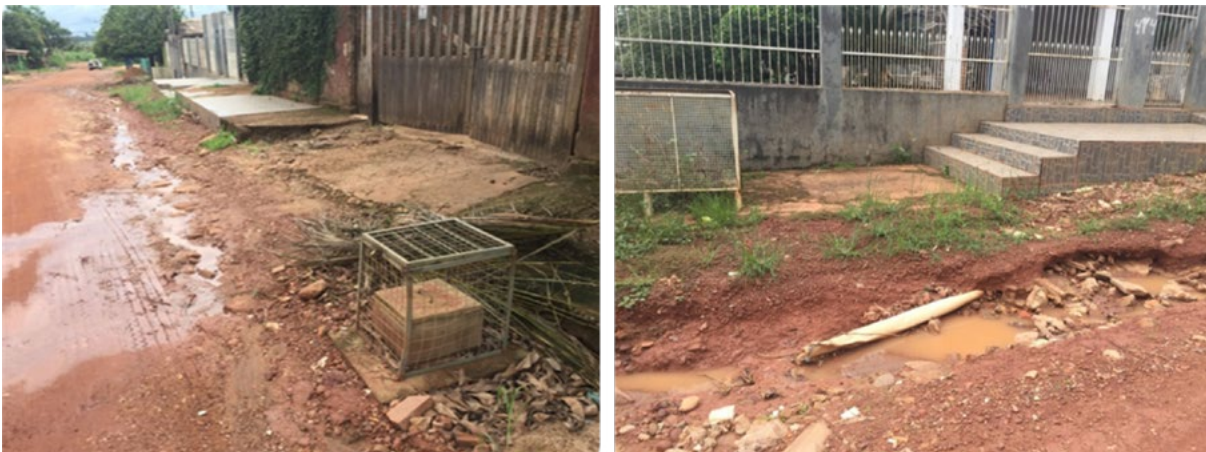
- nas vias de acesso, a maior parte não pavimentada, observa-se intenso processo erosivo e acúmulo de águas pluviais (**Figura 7**). O acúmulo de águas contribui para o encharcamento do solo e, nos locais onde o solo apresenta potencial de colapso, pode representar o gatilho para a ocorrência de recalques abruptos.

Figura 7 – Erosões em vias de acesso às edificações

Enfatiza-se, ainda, a necessidade de projetos específicos de drenagem das vias de acesso e, também, dos terrenos (lotes), visando promover a correta captação e destinação das águas pluviais, evitando a saturação do solo por infiltração.

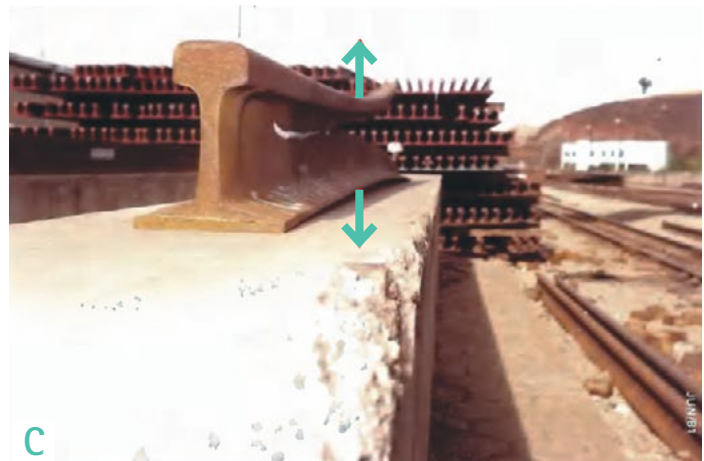
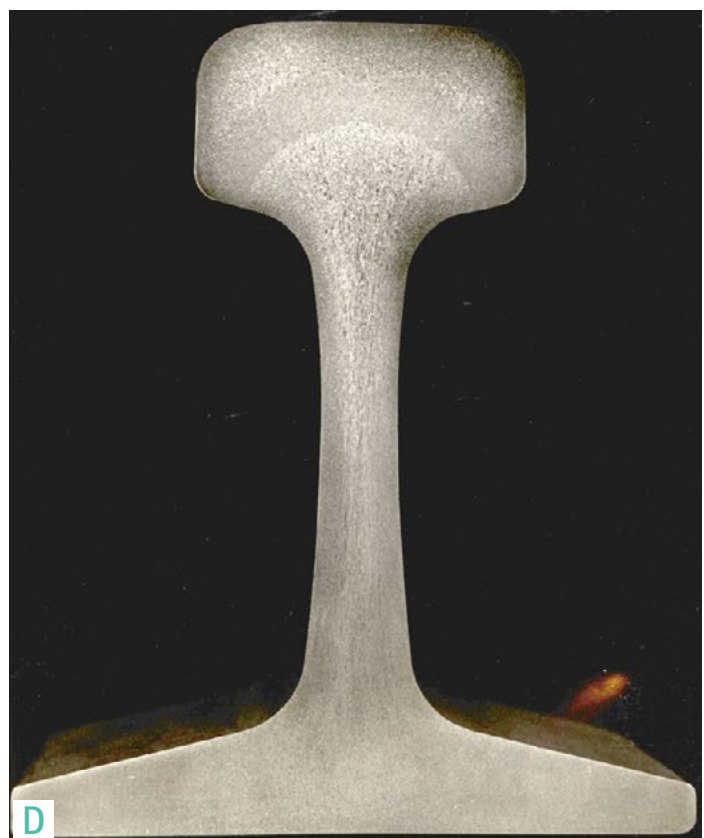
Um trincamento longitudinal surpreendente ao longo da alma de um trilho durante a montagem na via, causado por tensões residuais, precisa ser divulgado para se tornar inesquecível (INSTITUTO DE PESQUISAS TECNOLÓGICAS, 1981a). A **Figura 1** mostra um trilho temperado, localmente, no boleto que trincou durante a sua montagem na via. O trilho estava sendo cortado, transversalmente, quando subitamente trincou, longitudinalmente, ao longo da alma, em consequência de tensões residuais. Os detalhes (A) e (B) da **Figura 1** mostram o deslocamento de, aproximadamente, 600 mm, entre as faces opostas da trinca na região do corte.

As setas no detalhe (C) apontam para o centro de curvatura adquirido pelo boleto e pelo patim após o trincamento. O deslocamento entre as faces opostas da trinca e a curvatura adquirida pelo boleto e pelo patim ocorreram em consequência do alívio das tensões residuais, provavelmente, introduzidas no tratamento térmico de endurecimento do boleto e no endireitamento a frio posterior a esse. O detalhe (D) apresenta a macrografia de uma seção transversal do trilho mostrando a profundidade da têmpera localizada na região do boleto.

Figura 1 – Aspecto de um trilho trincado, longitudinalmente, ao longo da alma durante o corte da seção transversal. (A) e (B) Observe o deslocamento ocorrido após o trincamento do trilho. A região que estava sendo cortada está envolvida pelo círculo azul. (C) Sob esse ângulo de visão é possível observar a curvatura ocorrida do lado do boleto e do lado do patim do trilho, cujos centros de curvatura apontam para sentidos opostos. (D) Aspecto da macroestrutura de uma seção transversal do trilho mostrando região tratada, termicamente, do boleto.

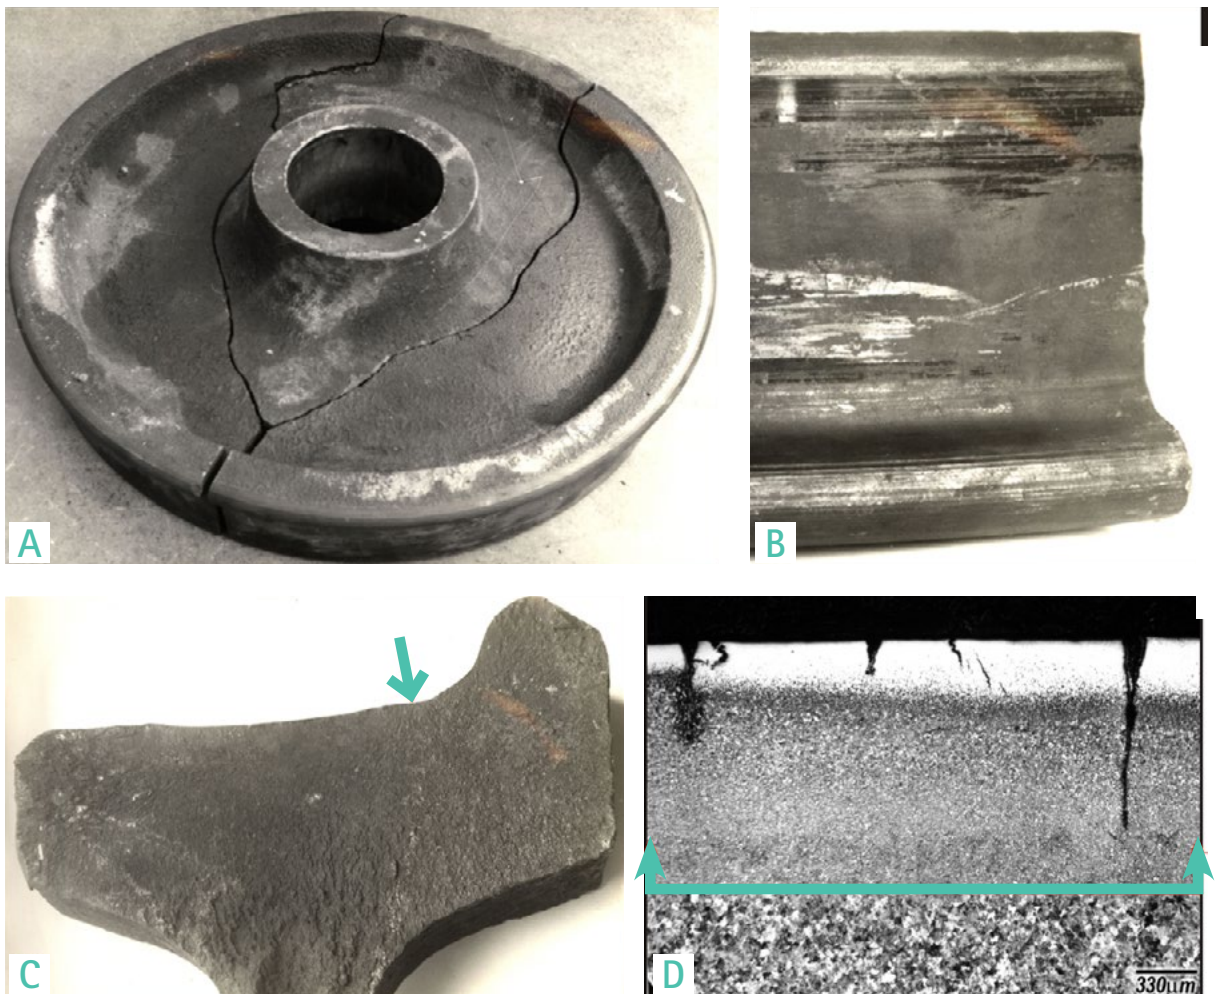
A **Figura 3** apresenta uma roda de trem fraturada em consequência de trincas térmicas na superfície de rolamento (INSTITUTO DE PESQUISAS TECNOLÓGICAS, 1981c). O travamento da roda ocorrido durante a frenagem fez com que a roda deslizasse sobre o trilho. A camada branca observada na **Figura 3 (D)** é constituída de martensita não revenida causada pelo aumento de temperatura proveniente do calor gerado pelo atrito entre as superfícies da roda e do trilho. O aquecimento aumentou a temperatura da superfície da roda até o campo austenítico. O resfriamento brusco causado pela drenagem de calor da superfície de rolamento para o corpo da roda causou o trincamento. A fratura se iniciou em uma dessas trincas.

Figura 3 – (A) Aspecto geral da roda fraturada. A fratura iniciou-se na superfície de rolamento, propagou-se ao longo do aro e bifurcou em torno do cubo. (B) Pode-se observar riscamento na superfície de rolamento da roda. (C) Aspecto da superfície de fratura. A seta aponta para a região de início da fratura. (D) Microestrutura de uma seção normal à superfície de fratura. As trincas iniciadas na superfície da roda devido ao choque térmico propagaram-se em consequência de fadiga térmica e/ou fadiga termomecânica. Acima da linha azul, encontra-se a zona afetada pelo calor produzido pelo atrito entre a roda e o trilho. Abaixo da linha azul, o material apresenta microestrutura regular para uma roda, constituída de perlita. Ataque: Nital.

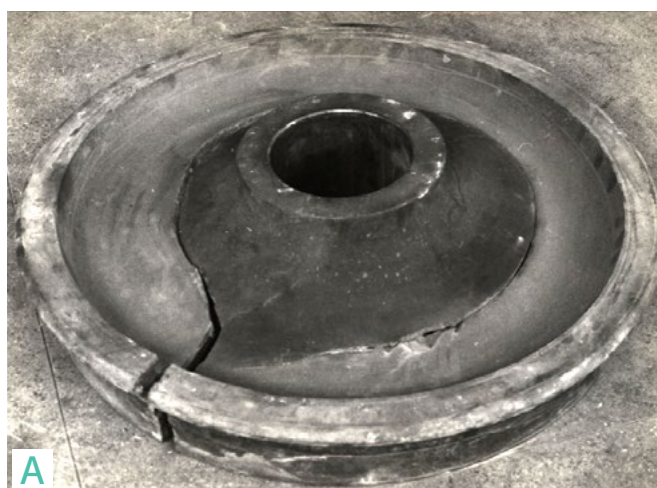
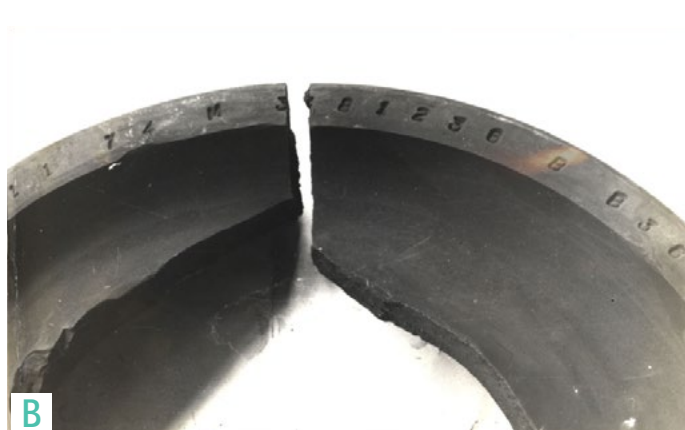
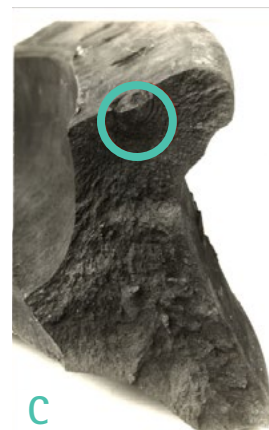
A **Figura 4 (A)** apresenta uma roda de trem fraturada em consequência de um defeito de fabricação (INSTITUTO DE PESQUISAS TECNOLÓGICAS, 1980). A concentração de tensões causada pela marca de identificação muito aguda, observada na **Figura 4 (B)**, proporcionou condições para iniciação de uma trinca de fadiga. Quando a trinca de fadiga, evidenciada pelas marcas de praia observadas na **Figura 4 (C)**, atingiu o tamanho crítico, a roda a sofreu uma fratura brusca.

Figura 4 – (A) Vista geral de uma roda fraturada. Pode-se observar que o cubo se destacou da roda. Aspecto da lateral do aro (friso) onde os números e letras de identificação foram puncionados. Pode-se observar que a fratura passa através de uma das marcas de identificação. (C) A área delineada pelo círculo em azul mostra marcas de praia de fadiga avançando a partir da extremidade da marca de identificação. Marcas radiais típicas de fratura frágil propagaram-se a partir da área de fadiga.

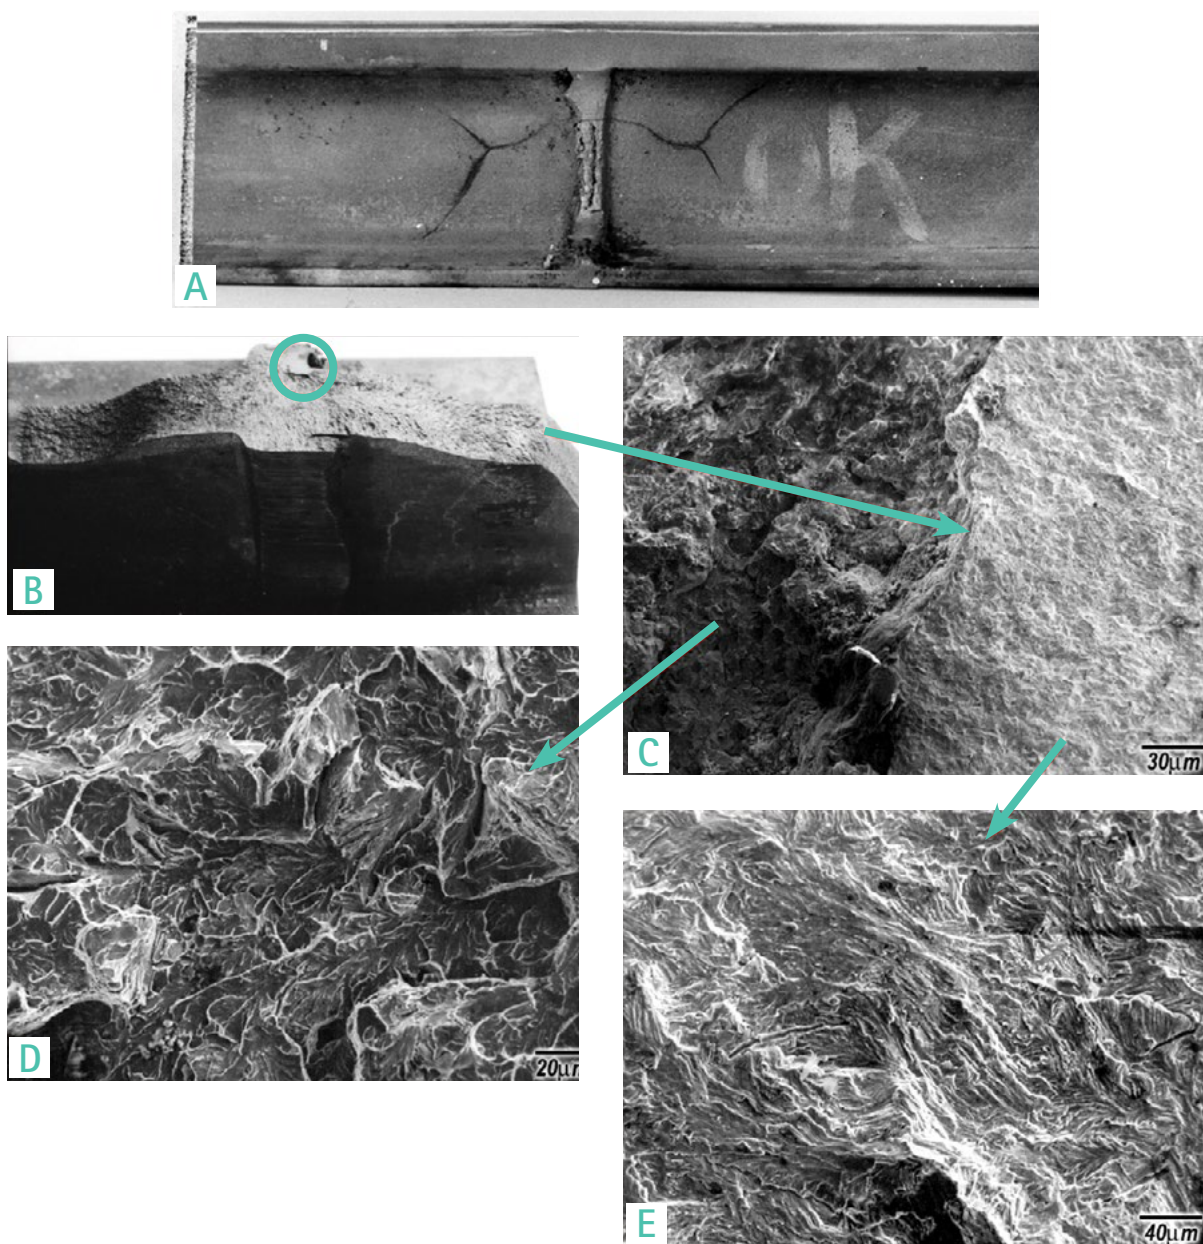
A **Figura 5** mostra uma junta soldada de topo de trilho trincada em serviço e removida da via antes de fraturar (INSTITUTO DE PESQUISAS TECNOLOGICAS, 1990). A **Figura 5 (A)** mostra o aspecto da junta após ensaio com líquido penetrante. Pode ser visto que a trinca apresenta um padrão quase simétrico em relação à solda, em que uma trinca longitudinal bifurca em ambas as extremidades. A **Figura 5 (B)** mostra o aspecto da superfície exposta da trinca após o trilho ter sido, apropriadamente, cortado.

Figure 5 – (A) Vista geral da junta soldada. As trincas foram reveladas por líquido penetrante. (B) Aspecto da superfície exposta da trinca horizontal e de uma trinca inclinada. A região marcada pelo círculo indica um defeito de solda e, em torno dele, uma pequena área uniforme e plana de fadiga. As marcas de sargento observadas na superfície da trinca longitudinal apontam para a região da solda. (C) Essa fotografia tirada com pequeno aumento em microscópio eletrônico de varredura mostra a aresta entre a trinca longitudinal e a trinca inclinada inferior direita. (D) imagem de elétrons secundários da superfície da trinca longitudinal mostrando clivagem. (E) imagem de elétrons secundários da superfície da trinca inclinada mostrando estrias de fadiga.

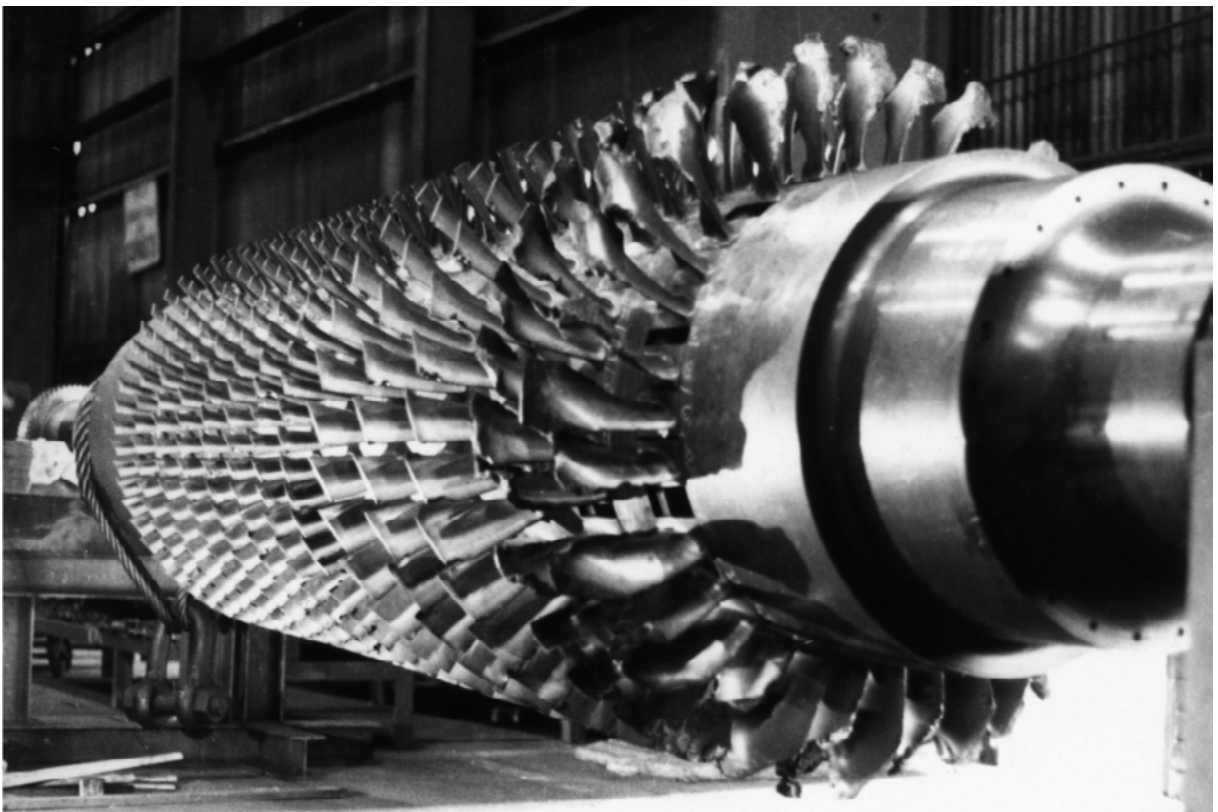
Figura 7 – Aspecto geral do rotor do compressor axial que sofreu falha.

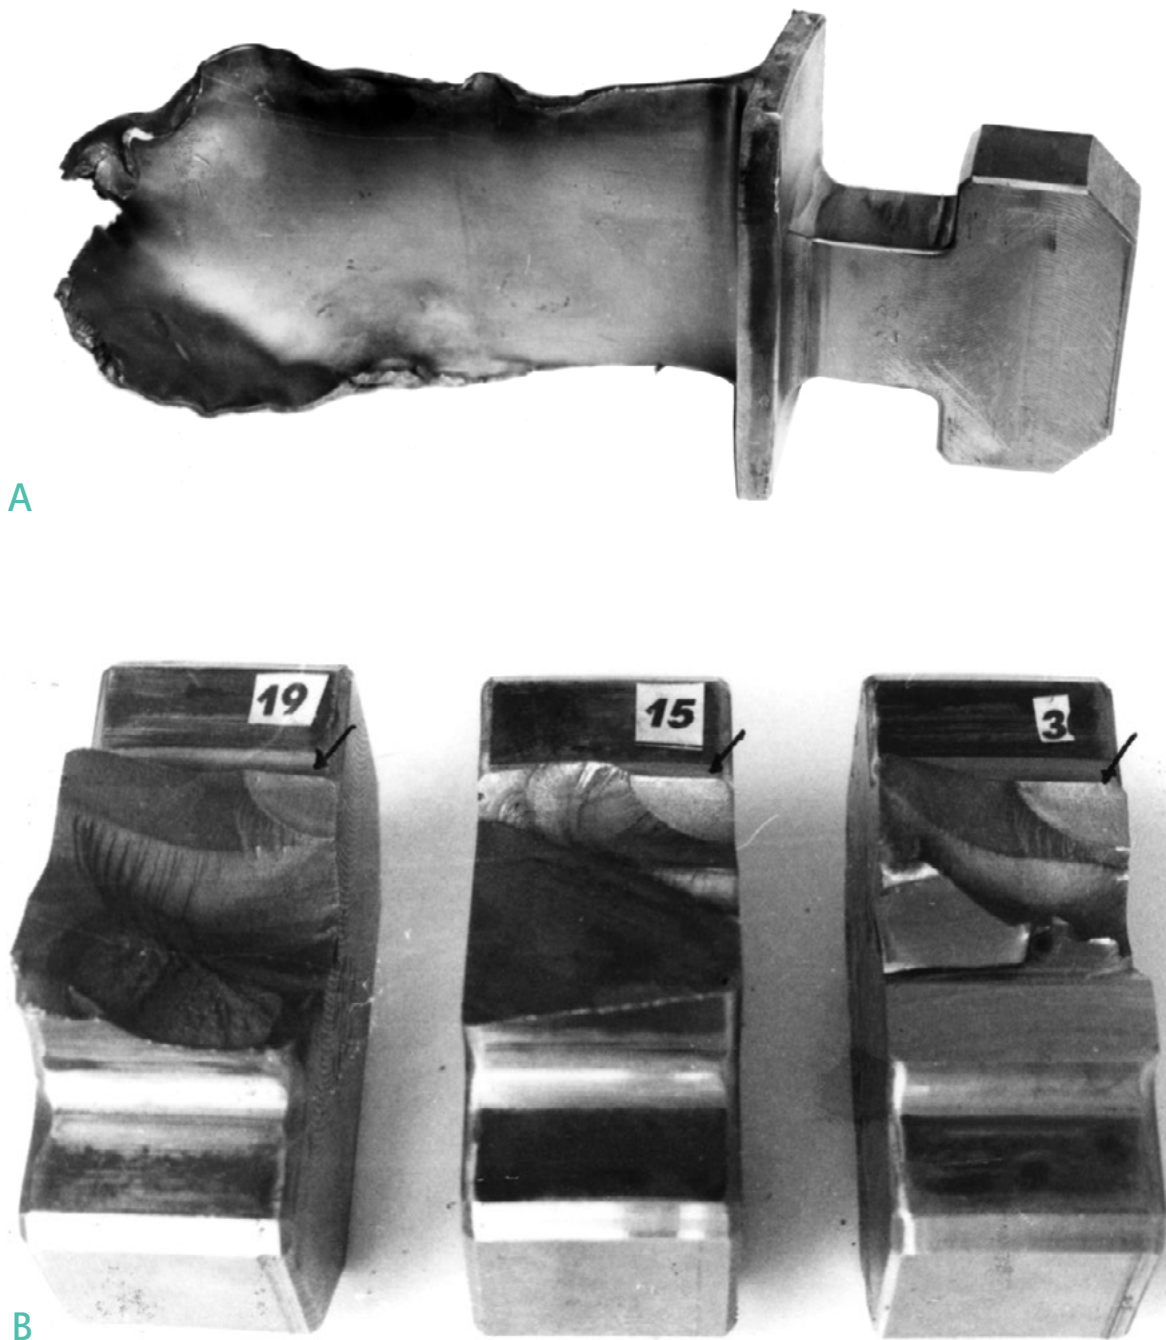
Figura 8 – (A) Aspecto de uma palheta do primeiro estágio do compressor danificada devido ao impacto contra palhetas fraturadas. (B) Aspecto da superfície de fratura de três palhetas apresentando padrão similar A setas apontam para a fratura de três palhetas iniciadas próximo à aresta formada pela intersecção entre as superfícies do pescoço e da fratura.

O exame das superfícies de fratura apresentadas na **Figura 8** mostra que essas ocorreram em consequência de fadiga. A **Figura 9 (A)** mostra o aspecto típico da superfície do pescoço das palhetas que estava em contato com o entalhe de montagem do eixo do rotor. A superfície do pescoço estava danificada por *fretting* causado por micromovimentos entre a palheta e o eixo devido à vibração ocorrida em serviço. O mesmo dano foi observado na superfície do pescoço de todas as palhetas dos estágios I e II. A **Figura 9 (B)** mostra a imagem de elétrons secundários típica da intersecção entre a superfície do pescoço da palheta e a superfície de fratura. O dano causado pelo atrito sobre a superfície da palheta é observado.

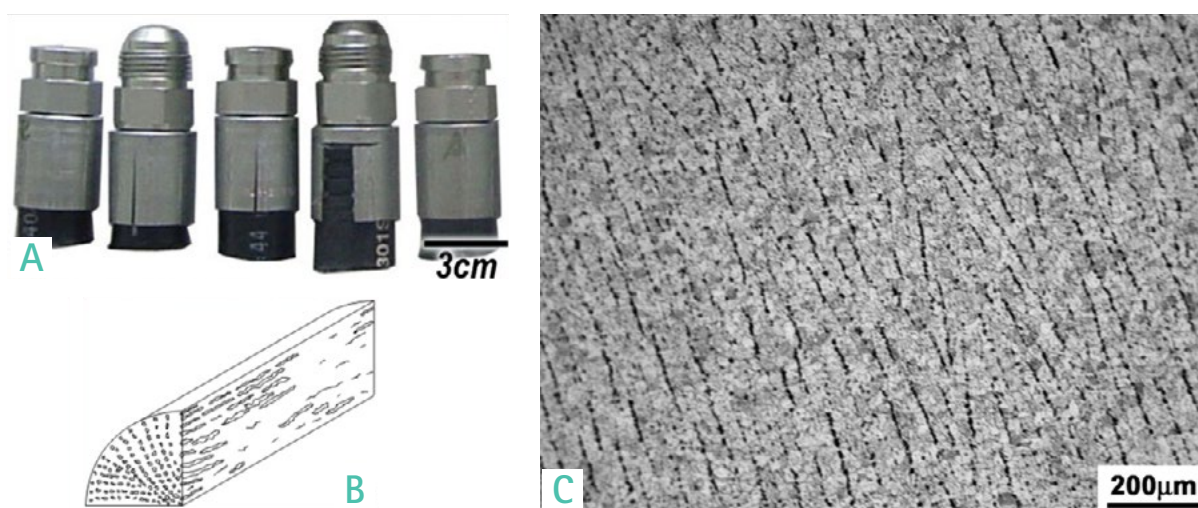
Figura 14 - (a) Vista geral de alguns acoplamentos. Observe trincas longitudinais em dois deles. (b) Esquema mostrando a orientação das inclusões de sulfeto nas direções, longitudinal e transversal da barra de aço lingotada, continuamente e, laminada a quente (c) Micrografia mostrando a orientação na direção radial observada na seção transversal do acoplamento.
