# REVISTA

# IPT

Dezembro/2020

*Failure analysis – a duty of IPT*

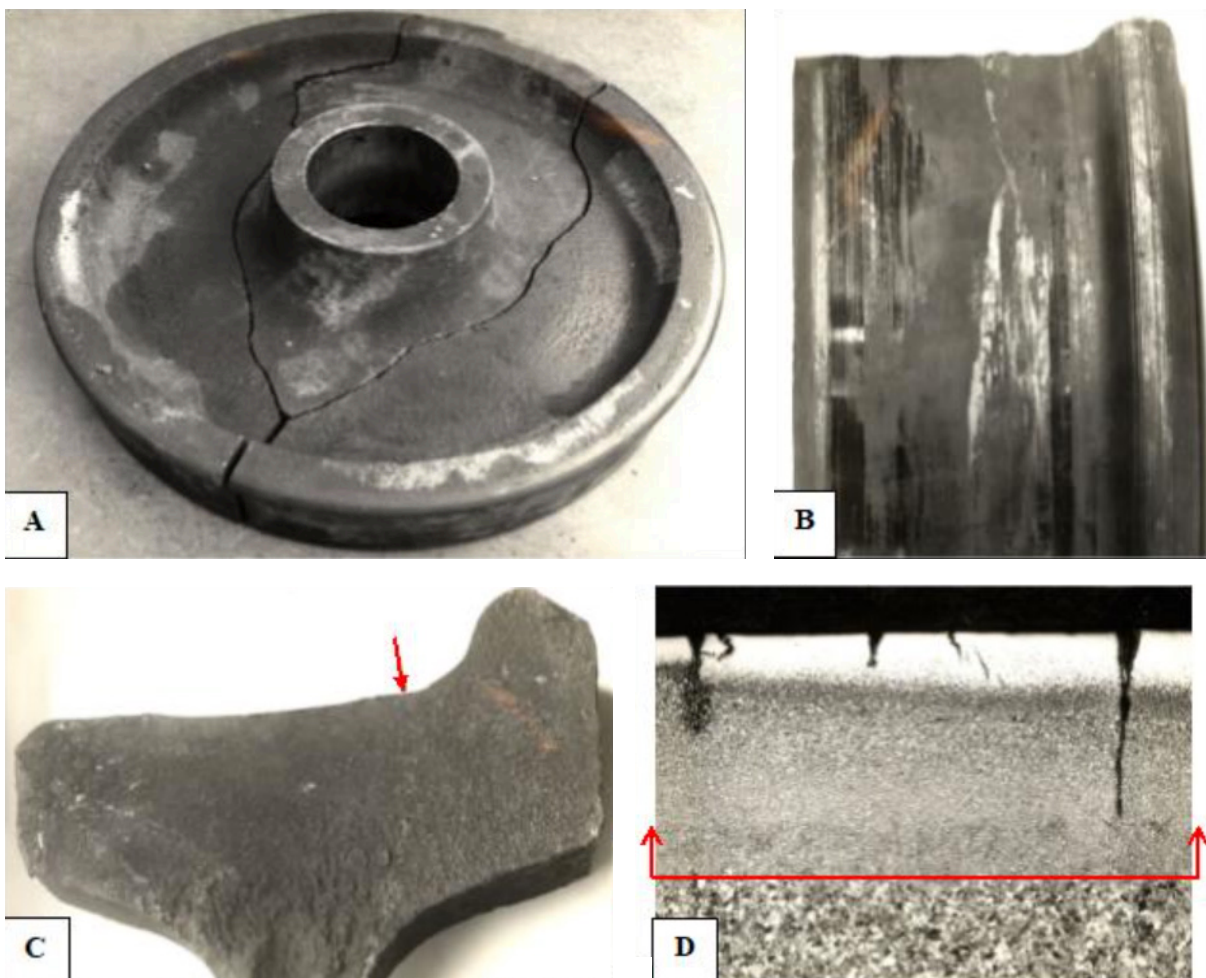
Figure 3 – (A) General aspect of the fractured wheel. The fracture began at the rolling surface, propagated along the rim and bifurcated around the hub. (B) Scratching can be observed on the wheel's rolling surface. (C) Aspect of the fracture surface. The arrow points to region of fracture initiation. (D) Microstructure of the material observed on a section perpendicular to the fracture surface. The region above the red line suffered microstructure change in a consequence of local heating generated by the friction between the wheel and the track. The whitish region is constituted of untempered martensite. The cracks initiated on the wheel surface due to thermal shock propagated in consequence of thermal fatigue and/or thermal-mechanical fatigue. Above the red line, there is the heat affected zone caused by the heat generated by friction between the wheel and the track. Below the red line, the material presents a regular microstructure for the wheel, constituted of pearlite. Magnification: 50X; etchant: Nital.

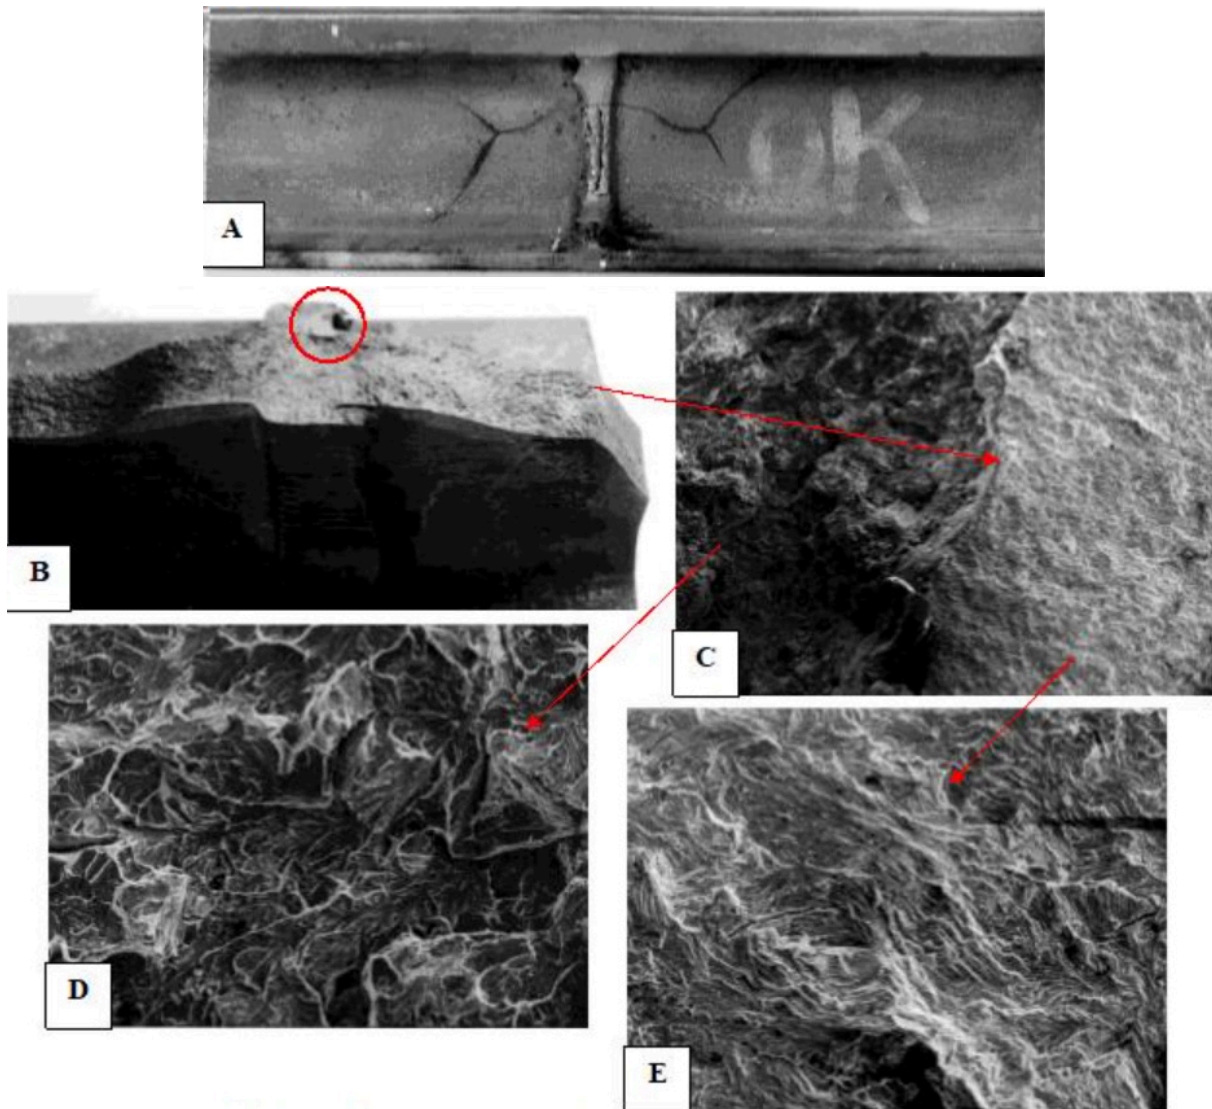
Figure 5 – (A) Overall view of the weld joint. The cracks were revealed by liquid penetrant. (B) Aspect of exposed surface of the horizontal crack and one slant crack. The circled region indicates a weld defect and around it a small smooth flat area of fatigue. The chevron marks observed on the longitudinal crack surface point to the weld region. (C) This picture taken with low magnification in a scanning electron microscope shows the corner between the longitudinal crack and the lower slant right crack. (D) Secondary electron image of the surface of the longitudinal crack showing cleavage. (E) Secondary electron image of the slant crack showing fatigue striations.

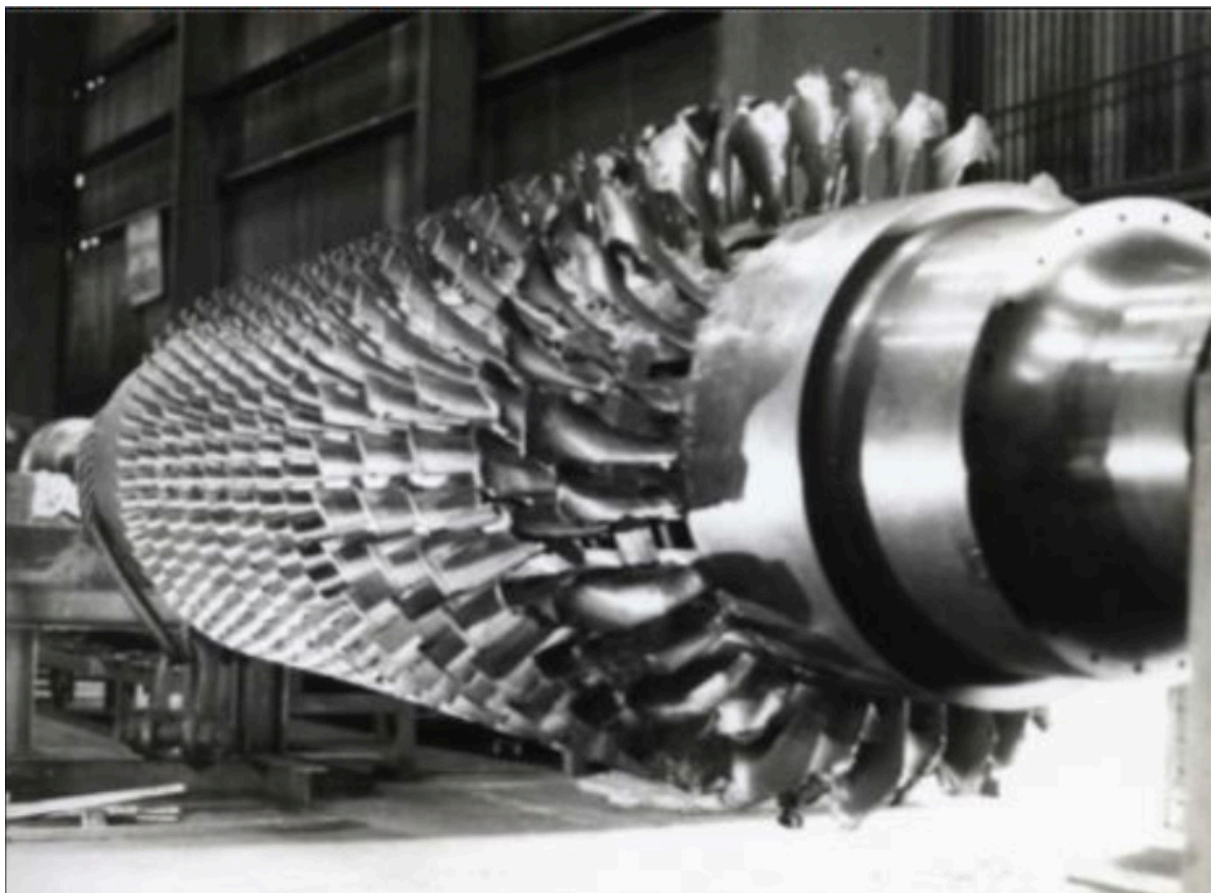
Figure 7 – Overall aspect of the failed rotor of the axial compressor.

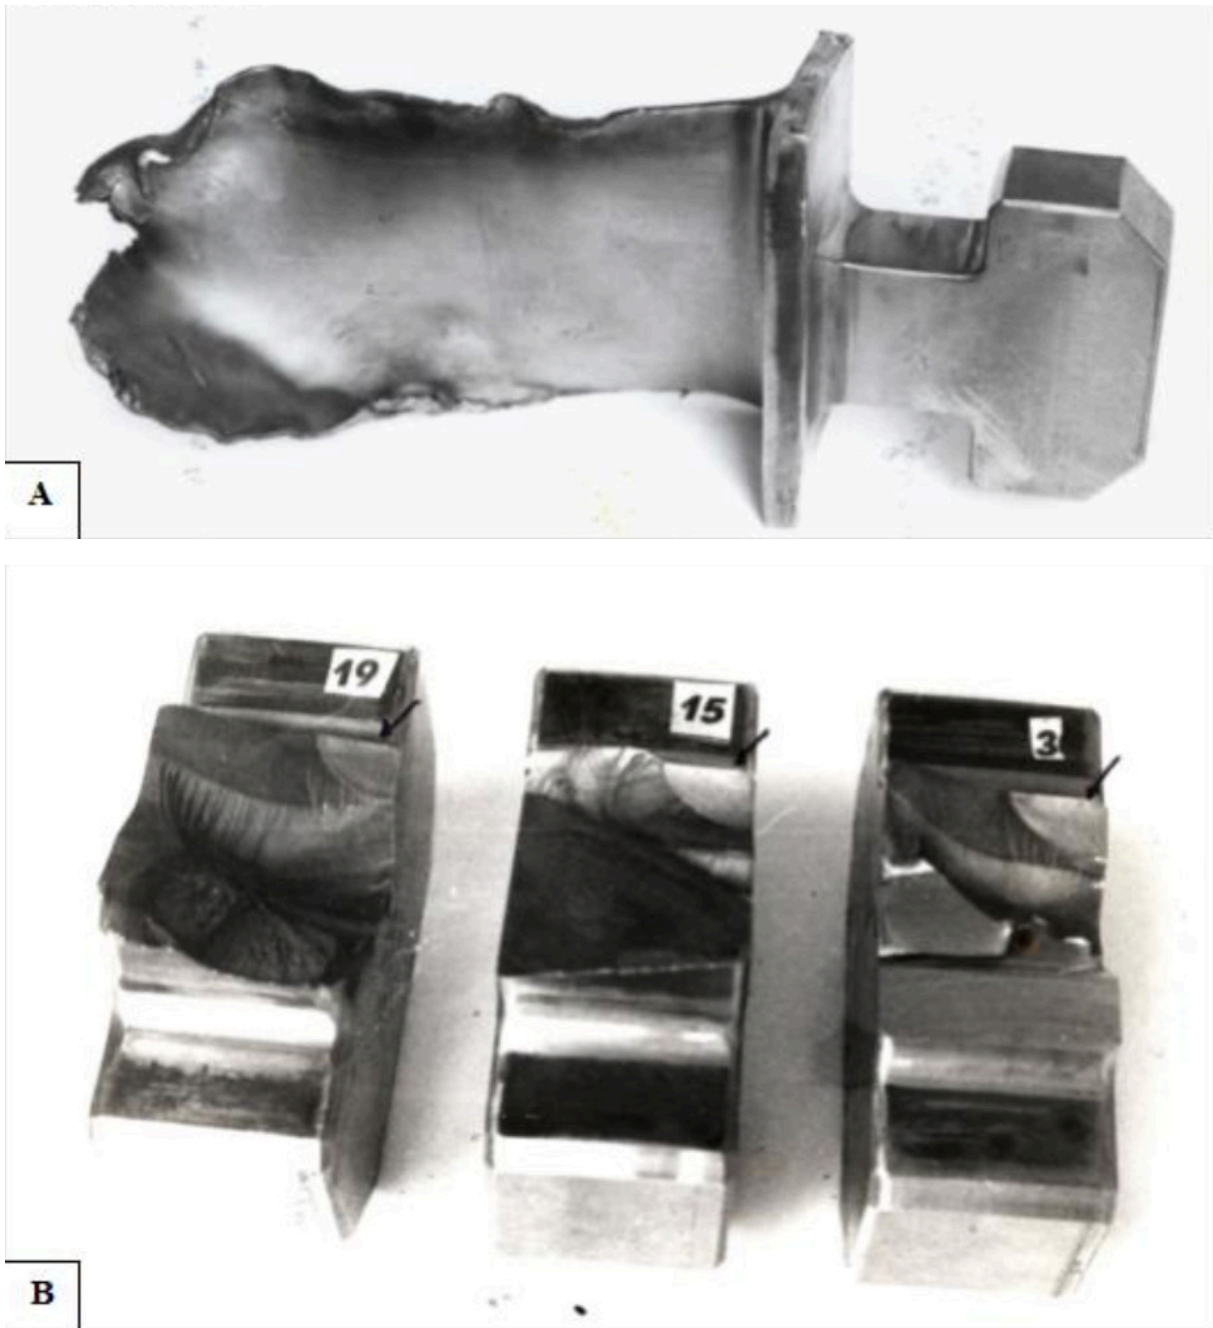
Figure – 8 – (A) Aspect of one blade of the first stage of the compressor damaged due to impact against fractured blades. (B) Aspect of fracture surface of three blades showing a similar pattern. The arrows point to the fracture of the three blades initiated near the corner between the neck and the fracture surface.

The examination of the fracture surfaces presented in Figure 8 revealed that the fracture occurred due to fatigue. Figure 9 (A) shows the typical aspect of the blade's neck surface that contacted the assembling groove of the rotor's shaft. The neck's surface was damaged by fretting, caused by micro movements between the blade and the shaft due to the vibration occurred in service. The same damaging was observed on the neck's surface of all

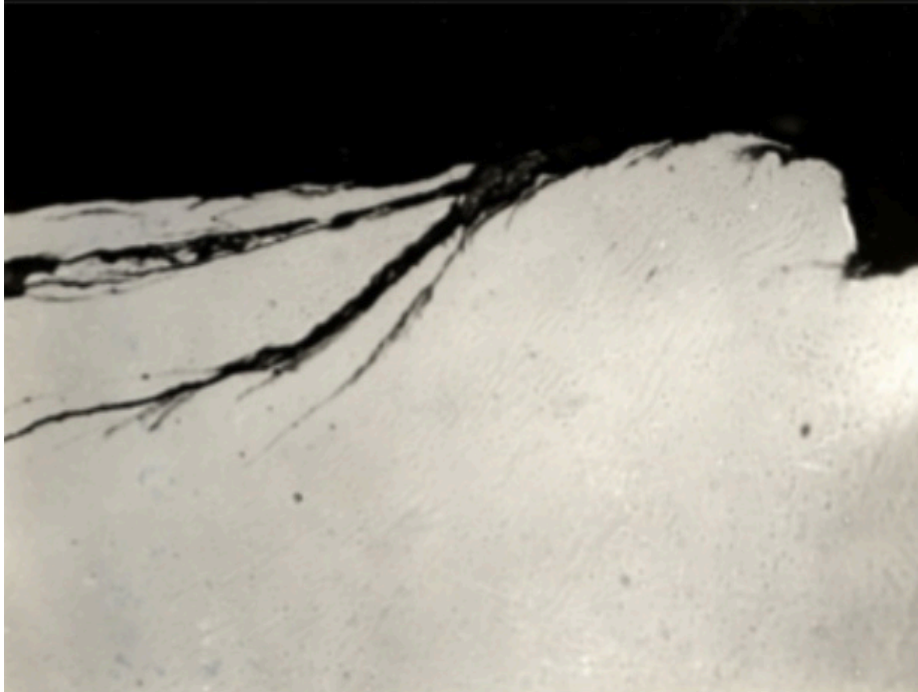
Figure 10 – Aspect of a section observed by optical microscope perpendicular to the corner between the fracture surface and the blade's neck showed in Figure 9 (B) showing deformation laps on the neck surface. Unetched. Magnification 500 X.

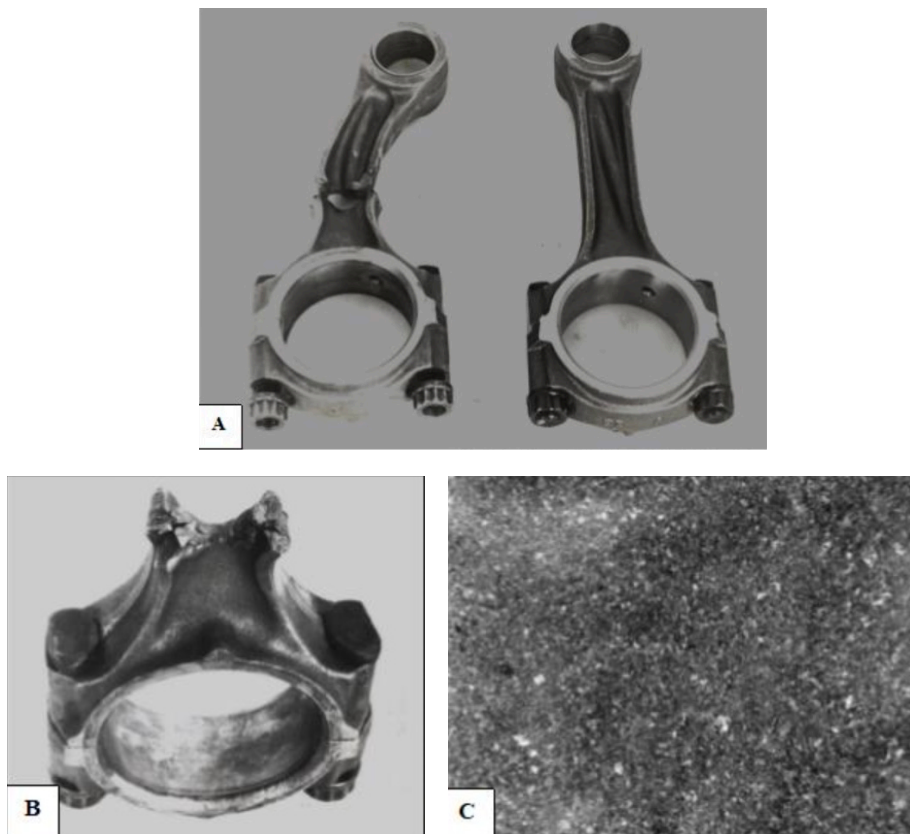
Figure 15 – (A) Aspect of two pickup truck connecting rods. The one on the left fractured after buckling due to a hydraulic block and the one on the right was new. The fracture surfaces do not match perfectly because after the fracture the engine kept running for some time damaging them. (B) View of the fracture surface. (C) The microstructure of the material is tempered martensite.

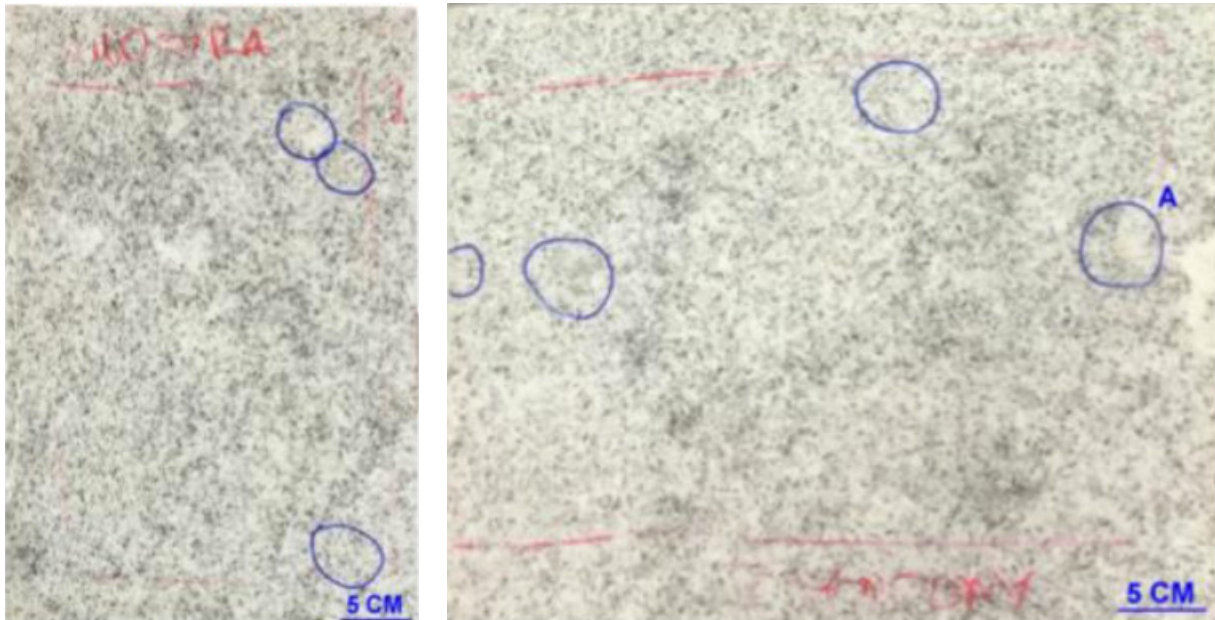
Figura 1 – Dois ladrilhos polidos do “Granito Branco Alpha” (LMCC 497/15). Os círculos em azul indicam os locais das manchas.

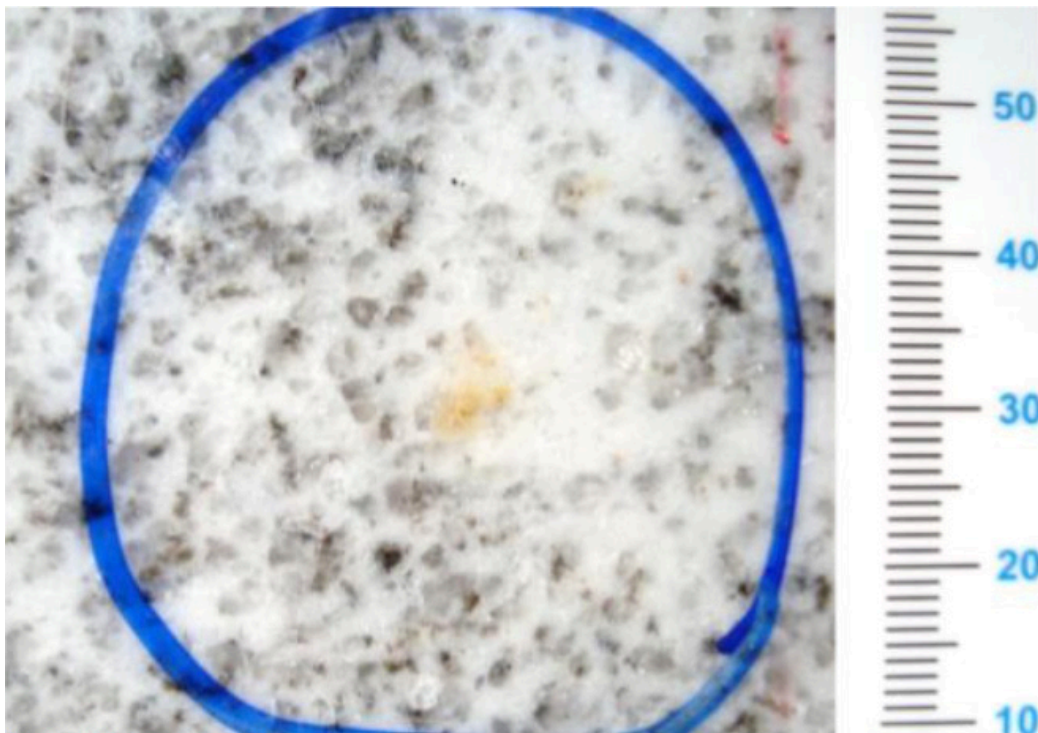
Figura 2 – Foto da mancha alaranjada à direita (identificada por “A”) na Figura 1. Escala em milímetros.

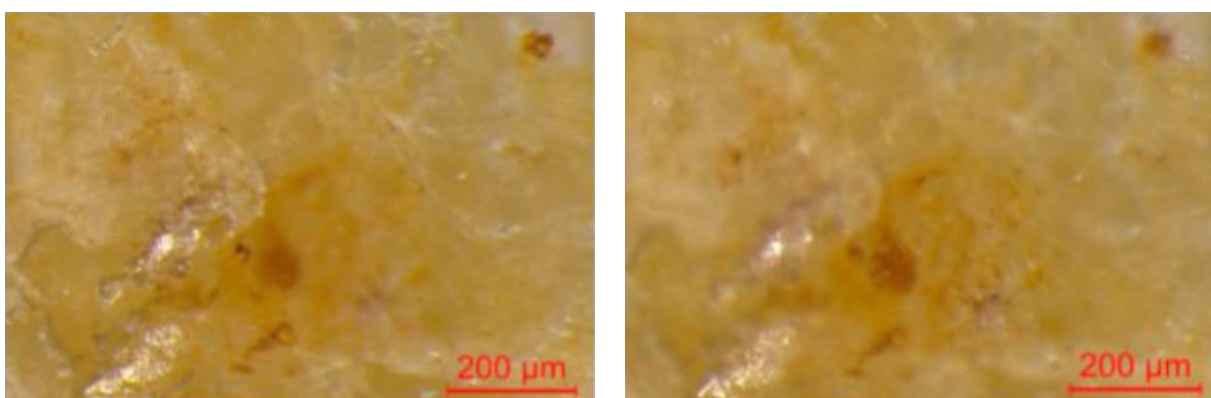
Figura 6 – Detalhe da Figura 5, com foco na superfície (foto da esquerda) e subsuperfície (foto da direita), indicando que a parte mais intensa da mancha está em subsuperfície.

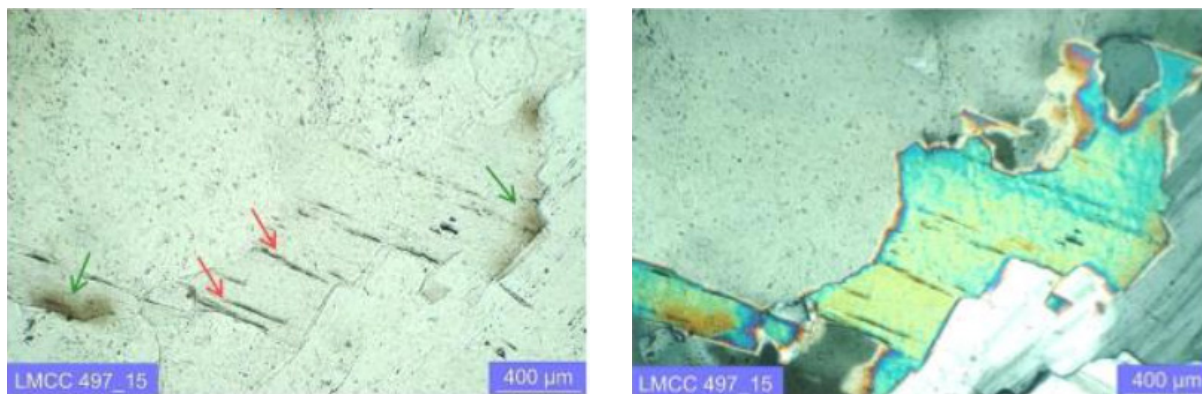
Figura 7 - Fotomicrografias da zinnwaldita apresentando concentração de hidróxidos de ferro nas bordas (setas verdes) e nos traços de clivagem (setas vermelhas). À esquerda, com polarização simples e à direita, com polarização cruzada.

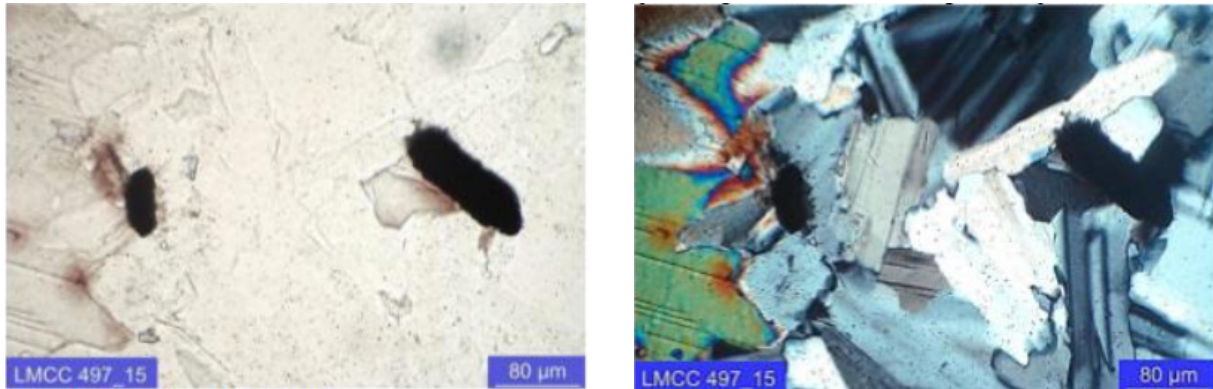
Figura 8 - Fotomicrografia de minerais opacos associados à zinnwaldita. Notar concentração de hidróxidos de ferro no contato. À esquerda, com polarização simples e à direita, com polarização cruzada.

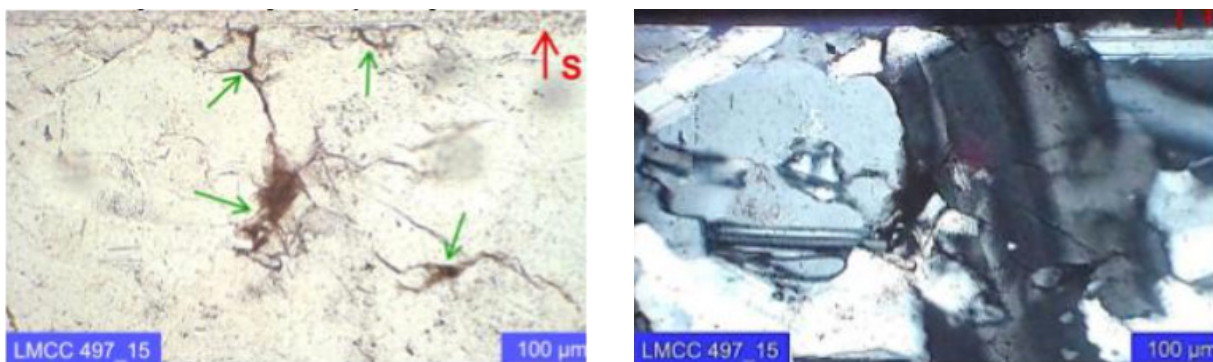
Figura 9 - Fotomicrografia de lâmina transversal à superfície polida do "Granito Branco Alpha" em área de manchamento alaranjado. Concentração de hidróxidos de ferro, migrando para as microfissuras associadas (setas verdes). A superfície polida da amostra é indicada por S (seta vermelha). À esquerda, com polarização simples e à direita, com polarização cruzada.

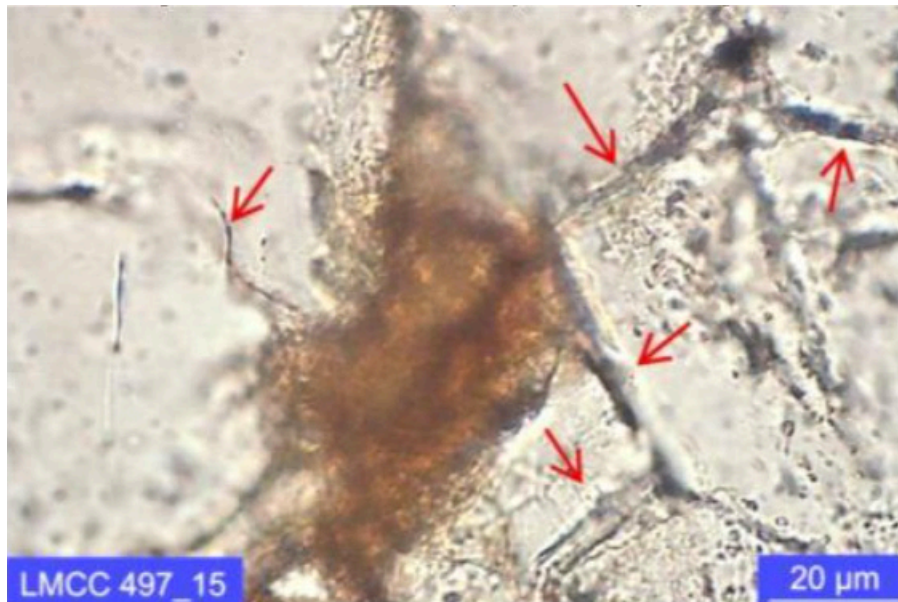
Figura 10 – Detalhe da Figura 9, com destaque para microfissuras preenchidas por hidróxidos de ferro (setas). Polarização simples, com condensador.

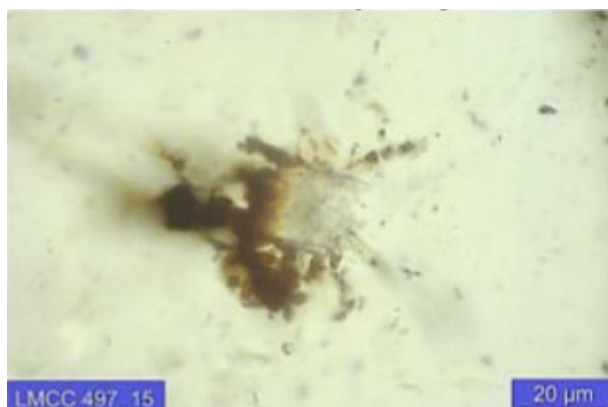
Figura 11 – Fotomicrografia do “Granito Branco Alpha”. Possível zircão associado a manchas de cor marrom. Polarização simples e condensador.

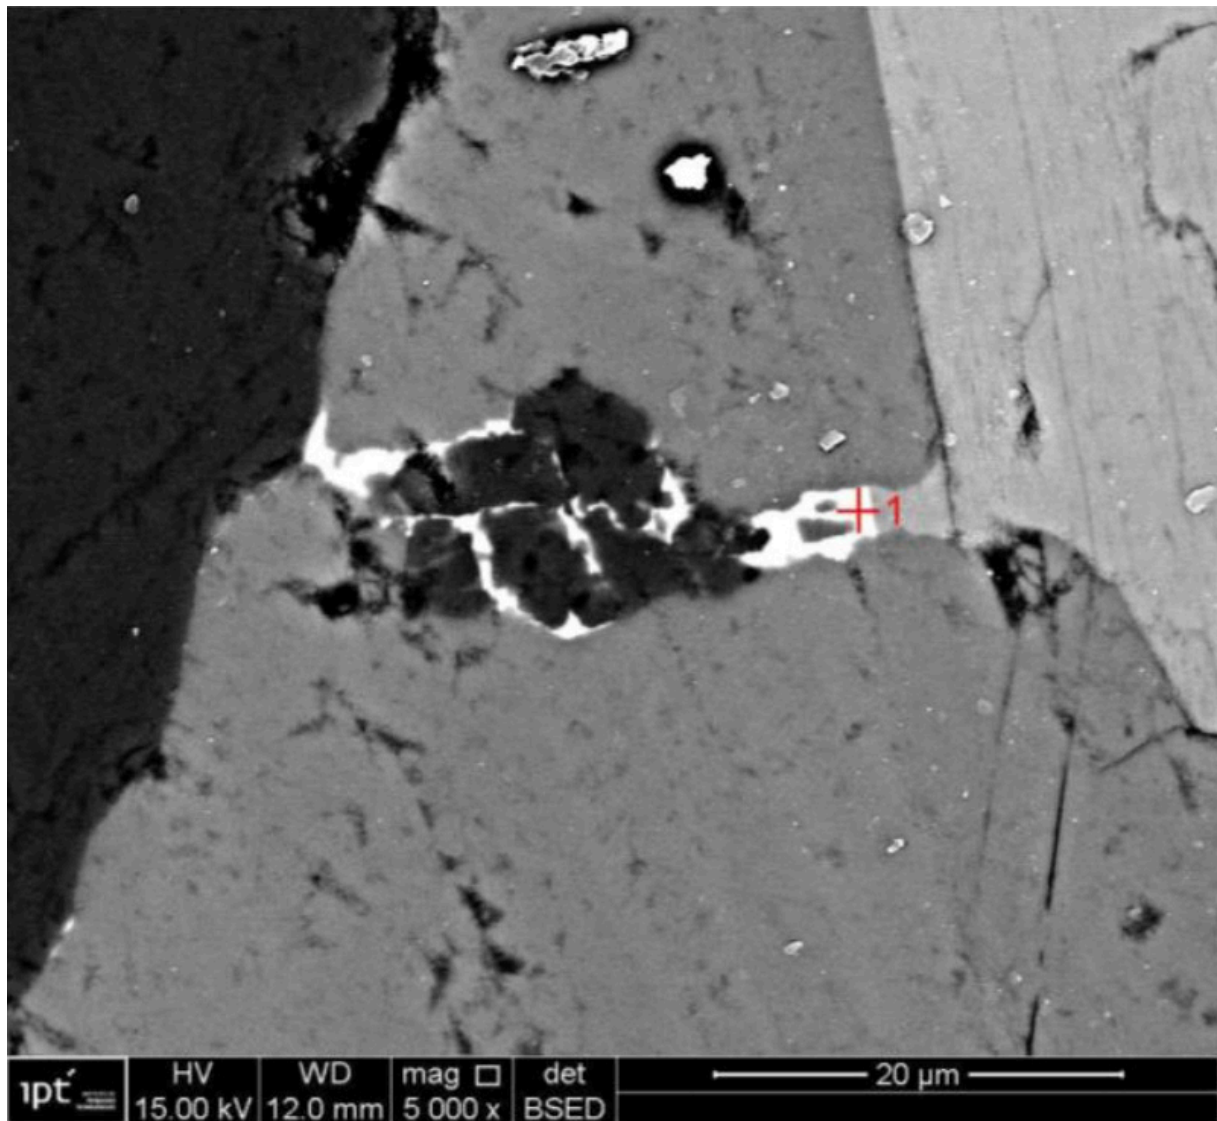
Figura 19 - Imagem de elétrons retroespalhados no detalhe do quadrado amarelo (esquerda) da Figura 16, com análise química do ponto 1 (Tabela 1). A análise indica tratar-se de óxidos ou hidróxidos de ferro.

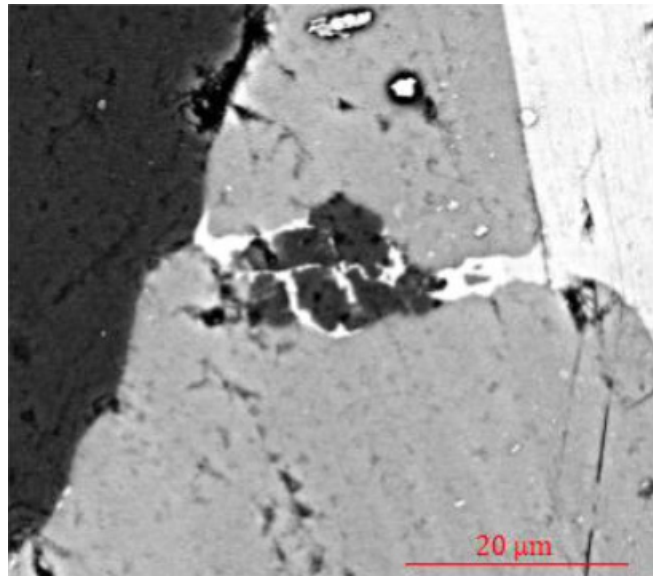
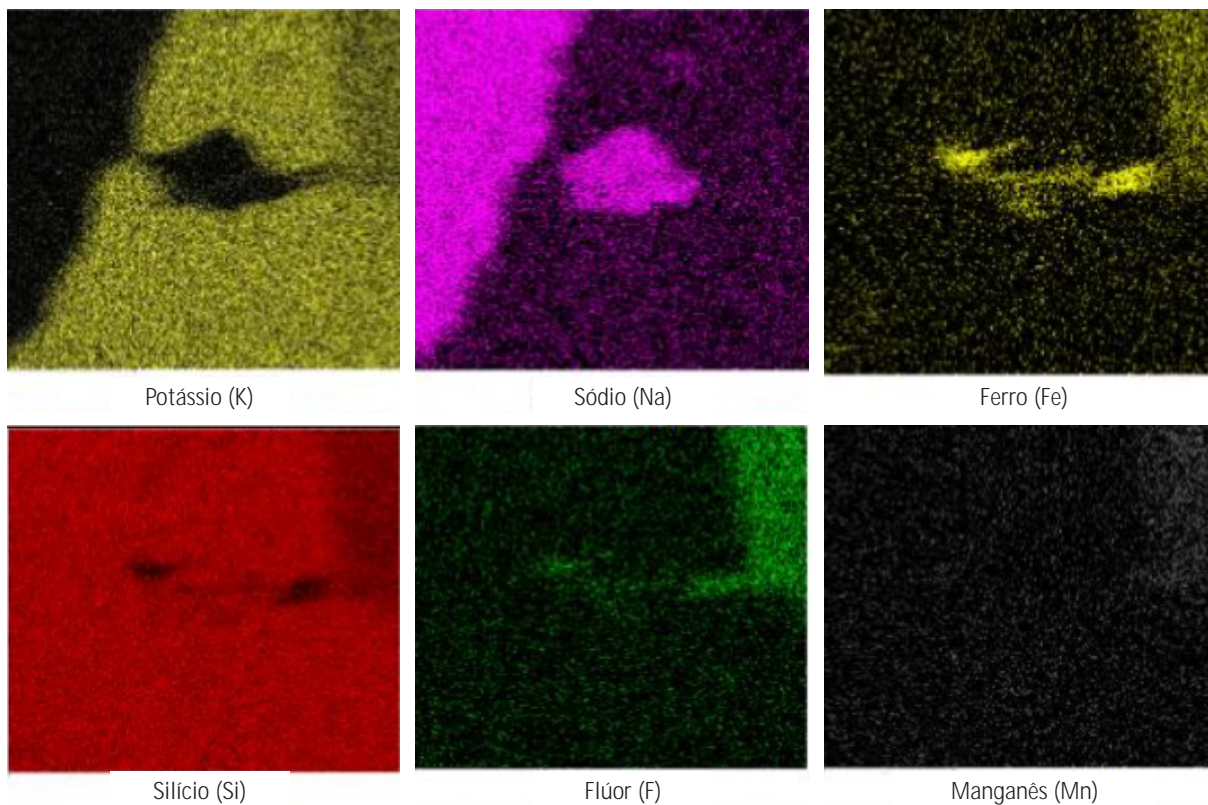
Figura 20 - Mapa de pontos de área da Figura 19, onde se destaca a concentração de ferro em fissuras, tanto do microclínio (rico em potássio) quanto da albita (rica em sódio).

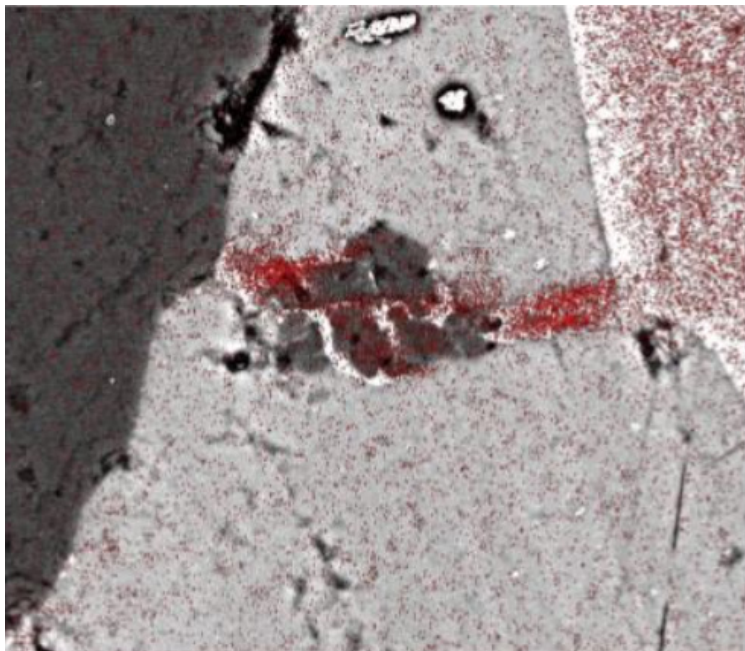
Figura 21 - Mapa de pontos do elemento ferro (vermelho) sobreposto à imagem de elétrons retroespalhados. O ferro proveniente da zinnwaldita, em cima à direita, concentra-se no centro da imagem.
