Análise de falhas - um dever do IPT

*Failure Analysis - a duty of IPT*Hamilton Lelis Ito^{a*}, Jonas de Carvalho Gomes^a

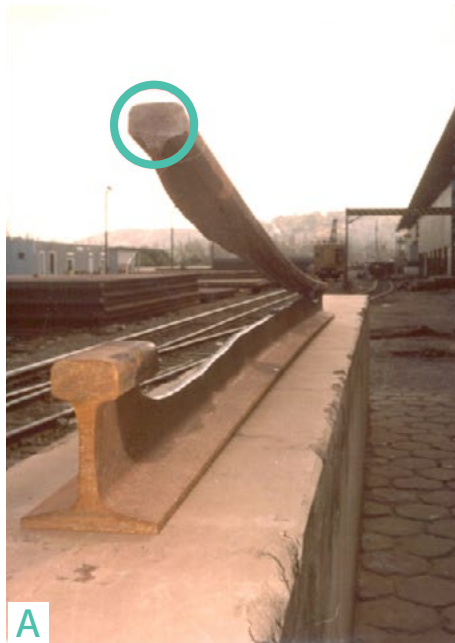
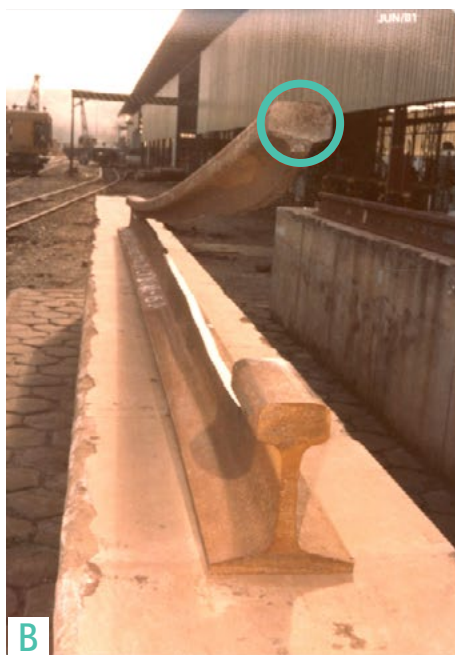
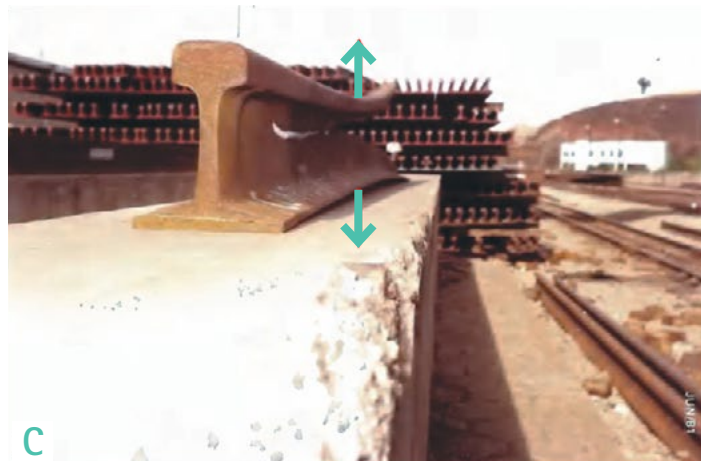
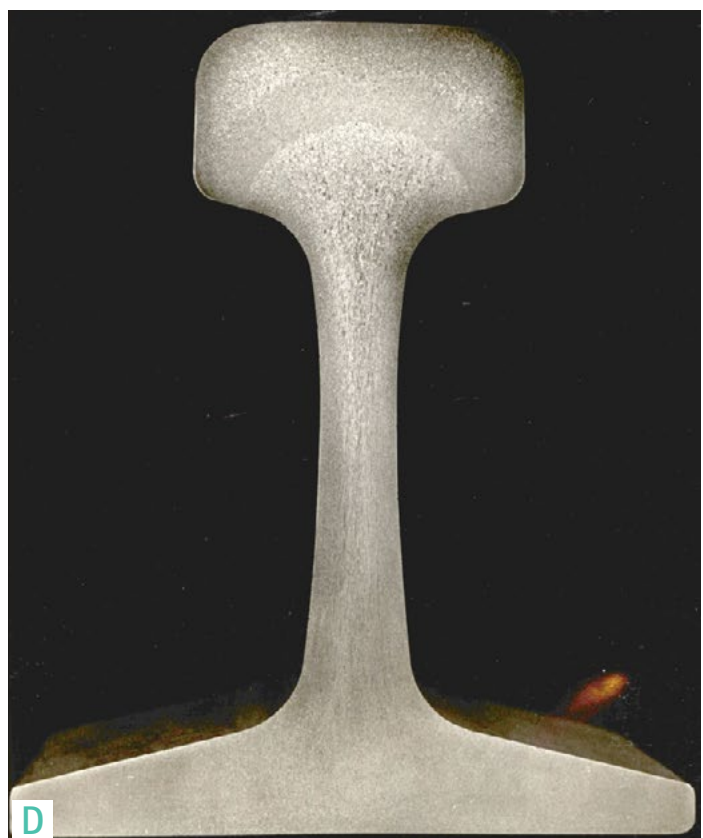
Um trincamento longitudinal surpreendente ao longo da alma de um trilho durante a montagem na via, causado por tensões residuais, precisa ser divulgado para se tornar inesquecível (INSTITUTO DE PESQUISAS TECNOLÓGICAS, 1981a). A **Figura 1** mostra um trilho temperado, localmente, no boleto que trincou durante a sua montagem na via. O trilho estava sendo cortado, transversalmente, quando subitamente trincou, longitudinalmente, ao longo da alma, em consequência de tensões residuais. Os detalhes (A) e (B) da **Figura 1** mostram o deslocamento de, aproximadamente, 600 mm, entre as faces opostas da trinca na região do corte.

As setas no detalhe (C) apontam para o centro de curvatura adquirido pelo boleto e pelo patim após o trincamento. O deslocamento entre as faces opostas da trinca e a curvatura adquirida pelo boleto e pelo patim ocorreram em consequência do alívio das tensões residuais, provavelmente, introduzidas no tratamento térmico de endurecimento do boleto e no endireitamento a frio posterior a esse. O detalhe (D) apresenta a macrografia de uma seção transversal do trilho mostrando a profundidade da têmpera localizada na região do boleto.

Figura 1 – Aspecto de um trilho trincado, longitudinalmente, ao longo da alma durante o corte da seção transversal. (A) e (B) Observe o deslocamento ocorrido após o trincamento do trilho. A região que estava sendo cortada está envolvida pelo círculo azul. (C) Sob esse ângulo de visão é possível observar a curvatura ocorrida do lado do boleto e do lado do patim do trilho, cujos centros de curvatura apontam para sentidos opostos. (D) Aspecto da macroestrutura de uma seção transversal do trilho mostrando região tratada, termicamente, do boleto.

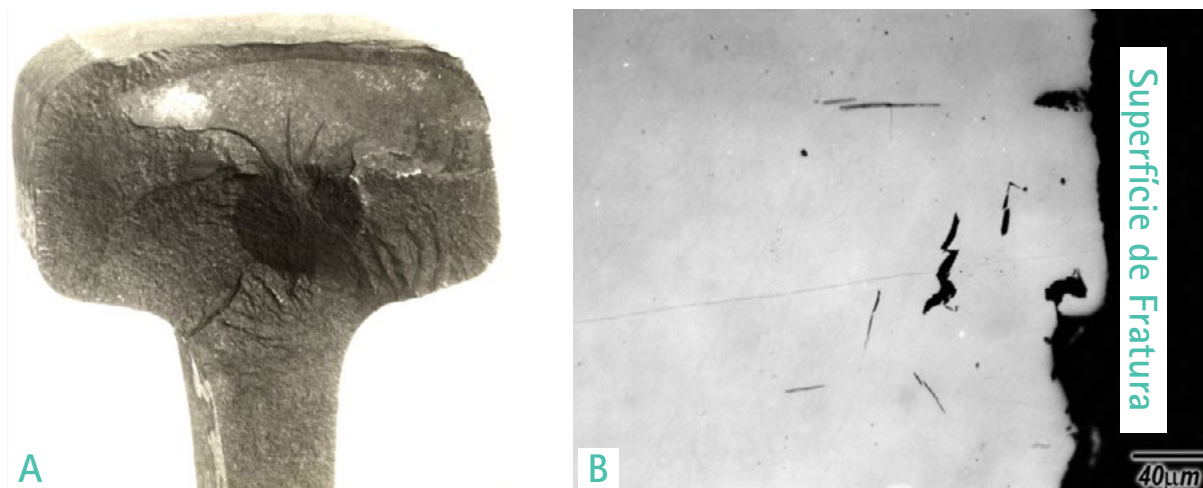
A **Figura 2** mostra a fratura transversal de um trilho, ocorrida em consequência da fragilização pelo hidrogênio devido à degaseificação deficiente durante o processamento do aço (INSTITUTO DE PESQUISAS TECNOLÓGICAS, 1981b). A análise metalográfica de uma seção perpendicular à região escura de formato, aproximadamente, elíptico no centro do boleto do trilho, conhecida como "olho de peixe" (AMERICAN SOCIETY FOR METALS HANDBOOK COMMITTEE, 1975; POLUSHKIN, 1956), observada na **Figura 2 (A)**, apresentou *flakes* de hidrogênio mostrados na **Figura 2 (B)**. A carga vertical alternada aplicada ao trilho devido ao trânsito normal de trens causou a propagação de fadiga dentro do boleto, a partir da região do "olho de peixe". A fratura ocorreu quando a trinca atingiu o tamanho crítico.

Figura 2 – Aspecto de um trilho fraturado, transversalmente, em consequência de fragilização por hidrogênio. (A) A área circular no bolete do trilho, conhecida como "olho de peixe", ocorre quando o hidrogênio dissolvido no aço no estado líquido não é apropriadamente eliminado durante o refino do aço. (B) Essa micrografia, obtida de uma seção passando pela região do "olho de peixe", apresenta trincas internas conhecidas como *flakes* de hidrogênio.

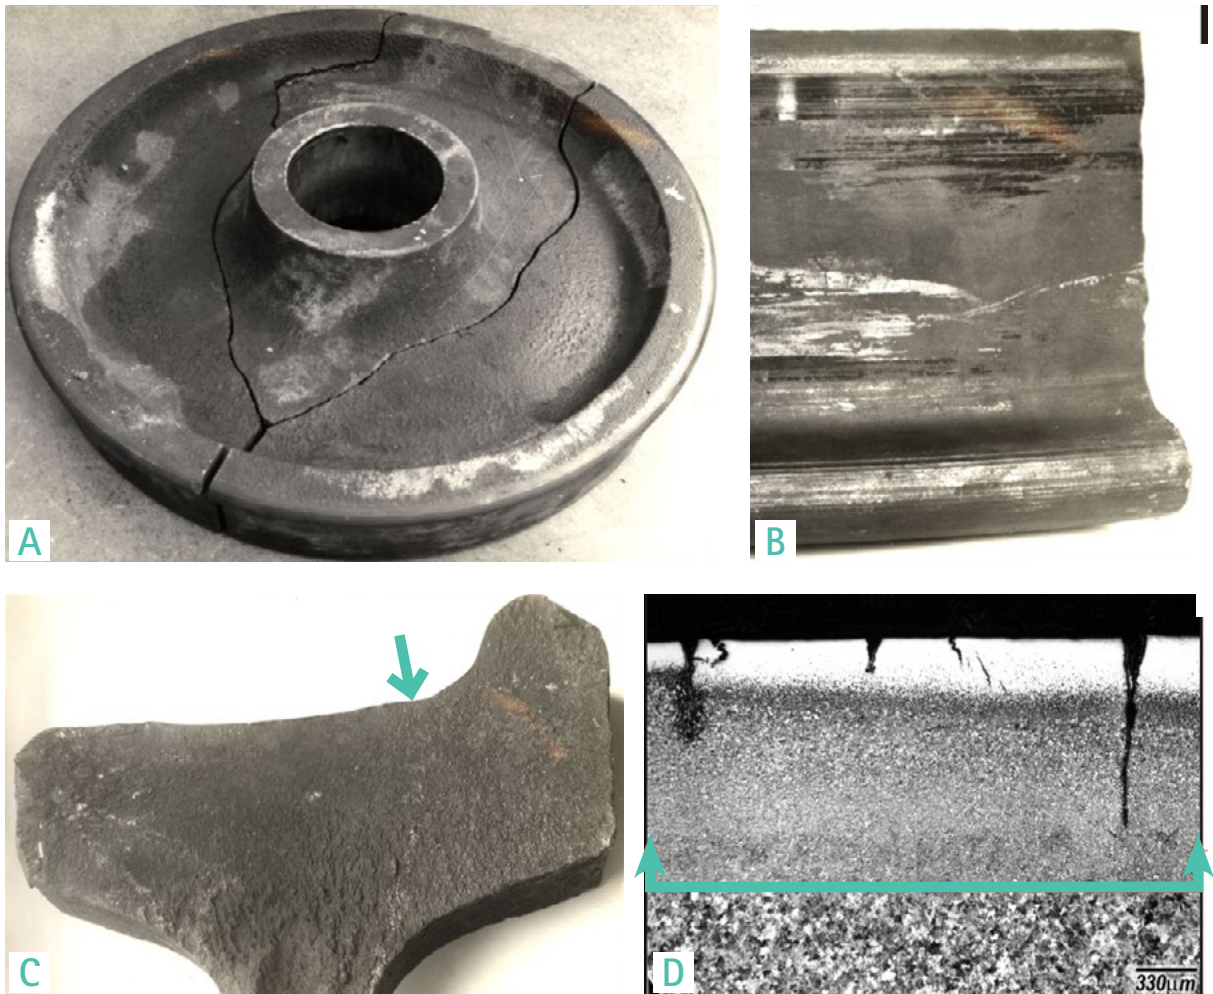
A **Figura 3** apresenta uma roda de trem fraturada em consequência de trincas térmicas na superfície de rolamento (INSTITUTO DE PESQUISAS TECNOLÓGICAS, 1981c). O travamento da roda ocorrido durante a frenagem fez com que a roda deslizasse sobre o trilho. A camada branca observada na **Figura 3 (D)** é constituída de martensita não revenida causada pelo aumento de temperatura proveniente do calor gerado pelo atrito entre as superfícies da roda e do trilho. O aquecimento aumentou a temperatura da superfície da roda até o campo austenítico. O resfriamento brusco causado pela drenagem de calor da superfície de rolamento para o corpo da roda causou o trincamento. A fratura se iniciou em uma dessas trincas.

Figura 3 – (A) Aspecto geral da roda fraturada. A fratura iniciou-se na superfície de rolamento, propagou-se ao longo do aro e bifurcou em torno do cubo. (B) Pode-se observar riscamento na superfície de rolamento da roda. (C) Aspecto da superfície de fratura. A seta aponta para a região de início da fratura. (D) Microestrutura de uma seção normal à superfície de fratura. As trincas iniciadas na superfície da roda devido ao choque térmico propagaram-se em consequência de fadiga térmica e/ou fadiga termomecânica. Acima da linha azul, encontra-se a zona afetada pelo calor produzido pelo atrito entre a roda e o trilho. Abaixo da linha azul, o material apresenta microestrutura regular para uma roda, constituída de perlita. Ataque: Nital.

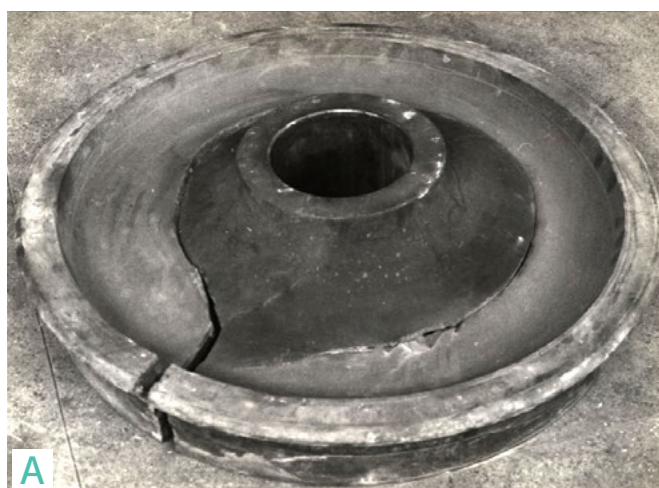
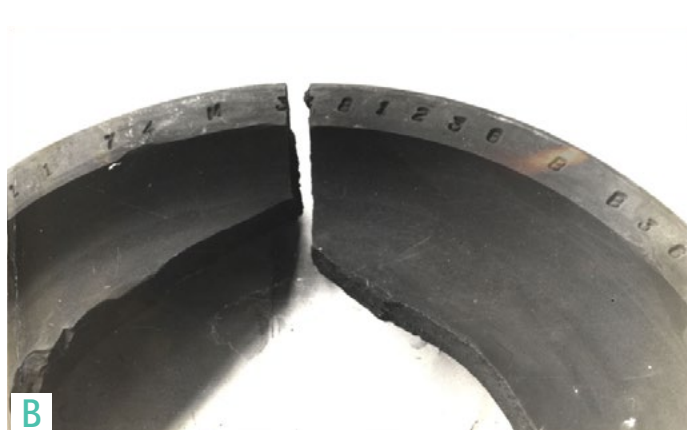
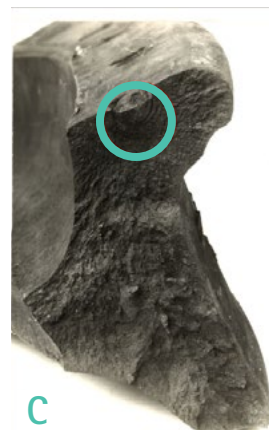
A **Figura 4 (A)** apresenta uma roda de trem fraturada em consequência de um defeito de fabricação (INSTITUTO DE PESQUISAS TECNOLÓGICAS, 1980). A concentração de tensões causada pela marca de identificação muito aguda, observada na **Figura 4 (B)**, proporcionou condições para iniciação de uma trinca de fadiga. Quando a trinca de fadiga, evidenciada pelas marcas de praia observadas na **Figura 4 (C)**, atingiu o tamanho crítico, a roda a sofreu uma fratura brusca.

Figura 4 – (A) Vista geral de uma roda fraturada. Pode-se observar que o cubo se destacou da roda. Aspecto da lateral do aro (friso) onde os números e letras de identificação foram puncionados. Pode-se observar que a fratura passa através de uma das marcas de identificação. (C) A área delineada pelo círculo em azul mostra marcas de praia de fadiga avançando a partir da extremidade da marca de identificação. Marcas radiais típicas de fratura frágil propagaram-se a partir da área de fadiga.

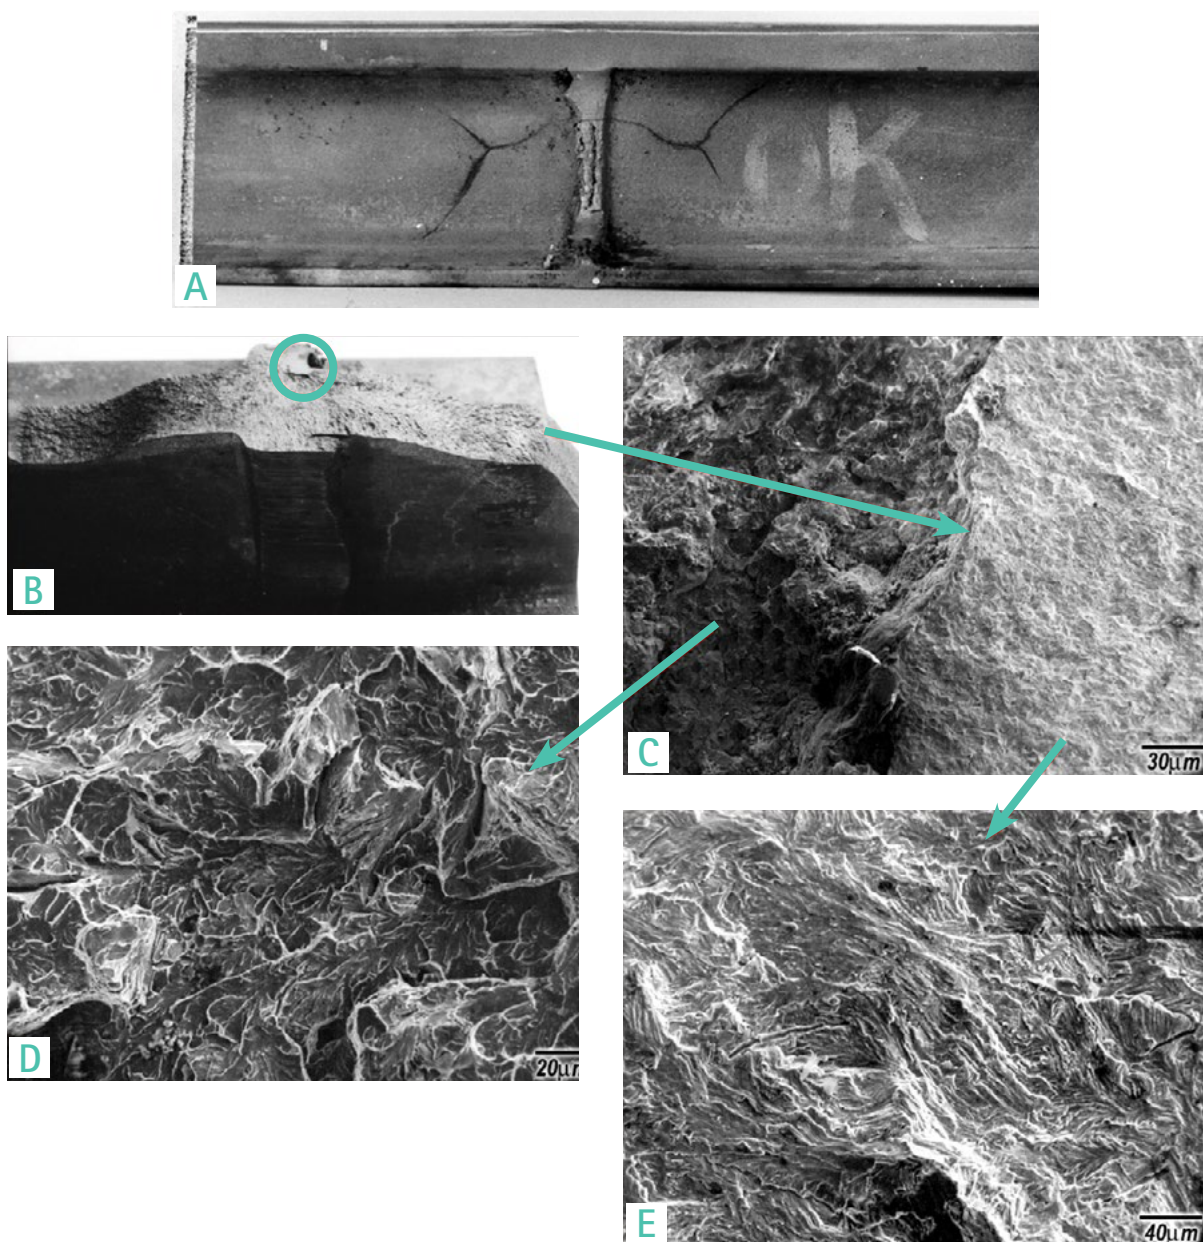
A **Figura 5** mostra uma junta soldada de topo de trilho trincada em serviço e removida da via antes de fraturar (INSTITUTO DE PESQUISAS TECNOLOGICAS, 1990). A **Figura 5 (A)** mostra o aspecto da junta após ensaio com líquido penetrante. Pode ser visto que a trinca apresenta um padrão quase simétrico em relação à solda, em que uma trinca longitudinal bifurca em ambas as extremidades. A **Figura 5 (B)** mostra o aspecto da superfície exposta da trinca após o trilho ter sido, apropriadamente, cortado.

A região demarcada pelo círculo apresenta um defeito na rebarba da solda que desencadeou o processo de falha. Inicialmente, uma pequena trinca de fadiga iniciada no defeito tornou-se instável e sofreu uma propagação longitudinal brusca. As tensões responsáveis por essa etapa foram devidas à combinação da tensão causada pela componente lateral da carga aplicada pela roda sobre o trilho e da tensão residual devido à falta ou ineficiência de alívio de tensões após a soldagem.

A propagação da trinca longitudinal parou quando o alívio de tensões causado pelo seu próprio avanço fez com que tensão responsável por esse baixasse a ponto de interromper a propagação. Depois dessa etapa, o trilho ficou menos rígido permitindo o desenvolvimento de quatro trincas de fadiga, duas de cada lado. A **Figura 5 (C)** mostra a intersecção entre a trinca longitudinal e uma das duas trincas de fadiga que propagaram em direções a, aproximadamente, 45° da trinca longitudinal. A partir da **Figura 5 (C)** duas setas apontam para duas fotos de imagens de elétrons secundários, obtidas em um microscópio eletrônico de varredura.

A **Figura 5 (D)** apresenta o aspecto microfractográfico da superfície da trinca longitudinal que mostra clivagem e a **Figura 5 (E)** apresenta o aspecto microfractográfico da trinca inclinada que mostra estrias de fadiga. O processo completo pode ser descrito como a iniciação de uma pequena trinca de fadiga em um defeito de solda, causada pela combinação da tensão provocada pela carga lateral do trilho e da tensão residual proveniente da solda, que cresceu até atingir o K_{Ic} do material, gerando a trinca longitudinal. A trinca longitudinal parou devido ao alívio da tensão residual causado pelo seu próprio avanço. Após isso, o momento de torção devido à componente lateral da carga aplicada pelas rodas no trilho causou duas trincas de fadiga iniciadas em cada uma das extremidades da trinca longitudinal.

Figure 5 – (A) Vista geral da junta soldada. As trincas foram reveladas por líquido penetrante. (B) Aspecto da superfície exposta da trinca horizontal e de uma trinca inclinada. A região marcada pelo círculo indica um defeito de solda e, em torno dele, uma pequena área uniforme e plana de fadiga. As marcas de sargento observadas na superfície da trinca longitudinal apontam para a região da solda. (C) Essa fotografia tirada com pequeno aumento em microscópio eletrônico de varredura mostra a aresta entre a trinca longitudinal e a trinca inclinada inferior direita. (D) imagem de elétrons secundários da superfície da trinca longitudinal mostrando clivagem. (E) imagem de elétrons secundários da superfície da trinca inclinada mostrando estrias de fadiga.

Esse é um caso em que não ocorreu nenhum acidente porque a trinca foi detectada em uma inspeção por ultrassom da via antes do trilho fraturar. A solução para o problema requereu um melhor controle de qualidade da solda, no sentido de evitar ou remover defeitos, o alívio de tensões após a soldagem, para reduzir a possibilidade de trincamento e, a inspeção periódica da via por ensaios não destrutivos, para detectar eventual ocorrência de trincamento em serviço.

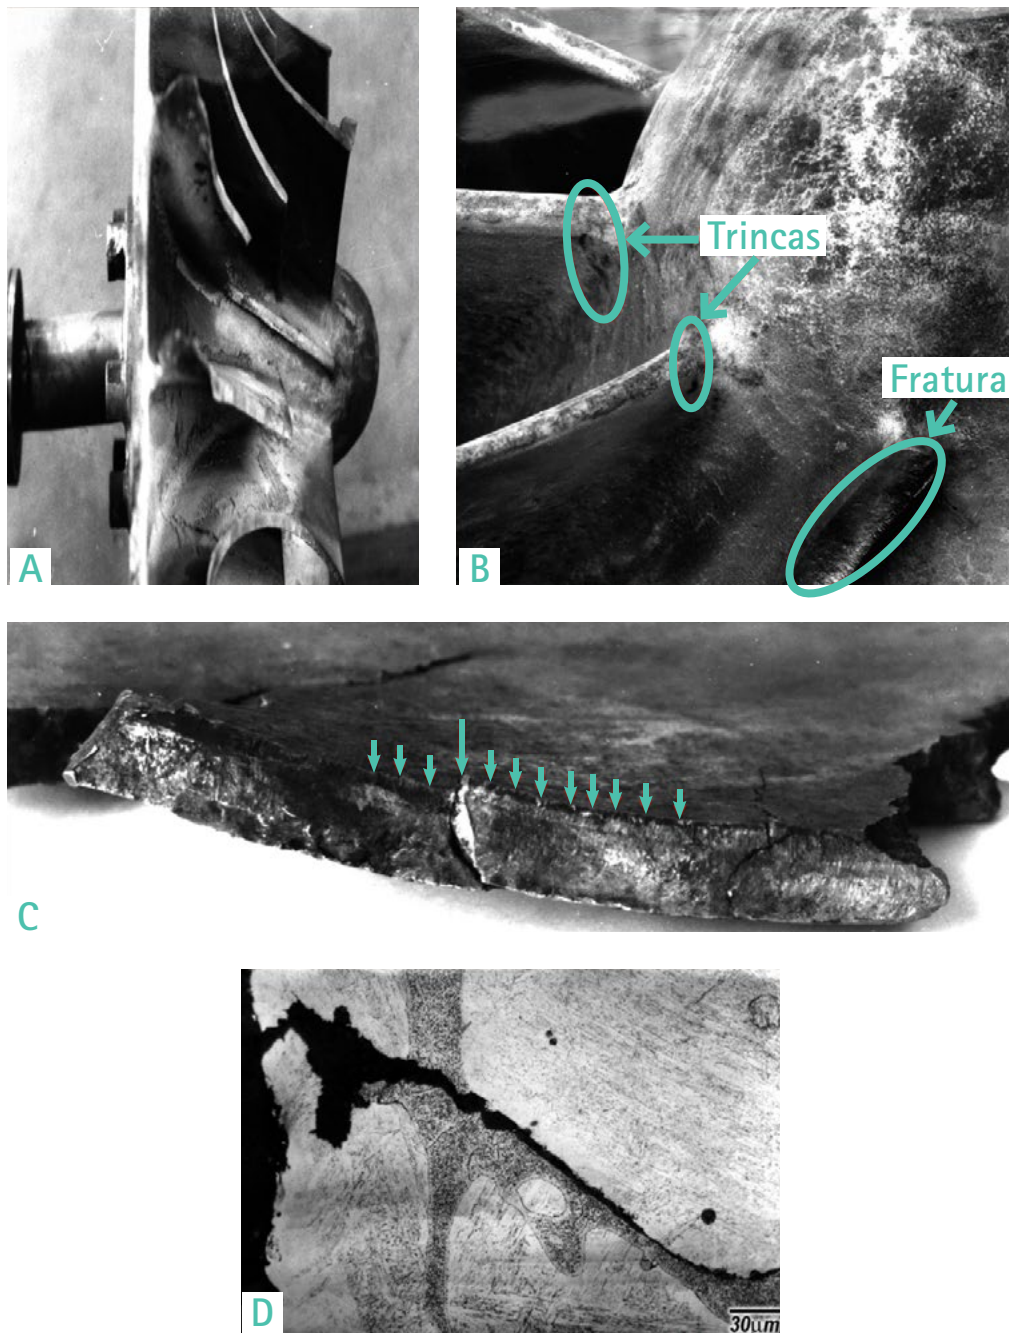
O rotor do primeiro estágio de um compressor da fábrica de oxigênio de uma companhia siderúrgica, que teve suas pás fraturadas, trabalhava em ambiente severo devido à poluição (INSTITUTO DE PESQUISAS TECNOLÓGICAS, 1979). O rotor foi fabricado de aço CB-7Cu, a versão fundida do aço inoxidável endurecível por precipitação 17-4-PH. A **Figura 6 (A)** mostra o aspecto geral do rotor e na **Figura 6 (B)** podem ser observadas duas trincas detectadas por líquido penetrante na base das pás, ao lado da pá fraturada. A **Figura 6 (C)** mostra, na superfície de fratura da pá destacada do rotor, degraus típicos de trincas de fadiga iniciadas em regiões de concentração de tensões. A **Figura 6 (D)** mostra a micrografia de uma seção tomada por meio de uma trinca iniciada em um pite de corrosão na superfície da pá.

A análise por WDS realizada no produto de corrosão realizada em microsonda eletrônica JEOL modelo JXA-50A revelou a presença dos elementos oxigênio (O), enxofre (S) e Cloro (Cl) dentro do pite. A análise de uma suspensão aquosa preparada com 5 % do resíduo sólido removido do interior da carcaça do rotor resultou em um pH 2,7 e concentração de cloreto e sulfato de 0,07 % e 50,2 %, respectivamente. A usina siderúrgica se situava próxima ao oceano, o ar apresentava alta concentração de SO₂ e, antes de ser comprimido, o ar era apenas filtrado a seco.

A umidade e o sal proveniente da maresia, associados ao SO₂ gerado no alto forno e na coqueria, proporcionaram a condensação de uma solução corrosiva dentro da câmara de compressão, durante o processo. Uma vez que a corrosão por pite é favorecida pela exposição do aço à água contaminada estagnada, é provável que esta tenha ocorrido em períodos em que o compressor estivesse desligado. Os pites resultantes se tornaram concentradores de tensão responsáveis por diversos pontos de iniciação de fadiga indicados pelos degraus na superfície de fratura apresentada na **Figura 6 (C)**.

Figura 6 – (A) Vista geral do rotor mostrando pás fraturadas; (B) Duas trincas detectadas por meio do ensaio de líquido penetrante em pás fraturadas. (C) Aspecto visual da superfície de fratura. As setas apontam para degraus na superfície de fratura típicos de fadiga iniciada em pontos de concentração de tensões. O degrau indicado pela seta mais longa indica uma região onde duas frentes de propagação de fadiga se juntaram. (D) Aspecto microestrutura de uma seção que cruza uma trinca, mostrando uma trinca se propagando a partir de um pite de corrosão.

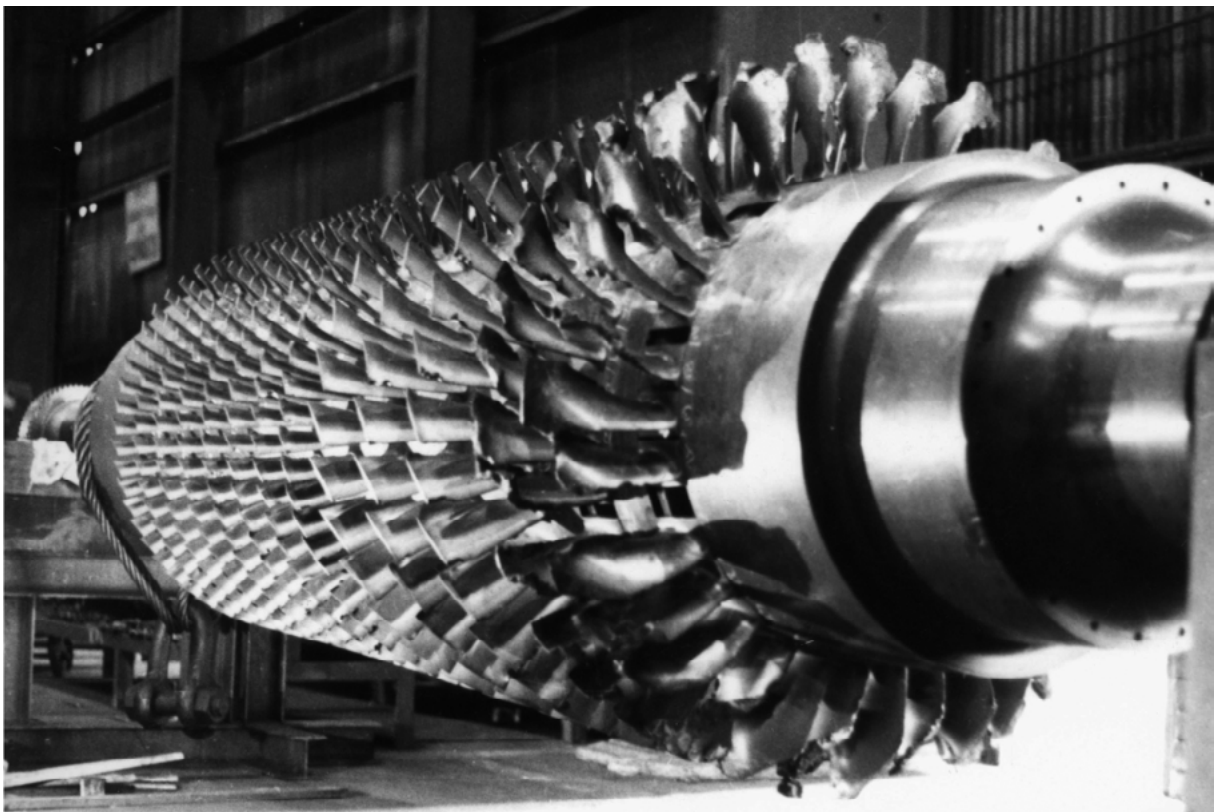
A **Figura 7** mostra o aspecto geral do rotor do compressor após a falha. Seis palhetas sofreram fratura, três do primeiro estágio e três do segundo estágio de compressão. Os pedaços das palhetas destacadas atingiram outras palhetas danificando não apenas aquelas fixas ao rotor, mas também, as palhetas estacionárias fixadas à carcaça do compressor. A **Figura 8** mostra o aspecto típico da fratura ocorrida nas palhetas.

Figura 7 – Aspecto geral do rotor do compressor axial que sofreu falha.

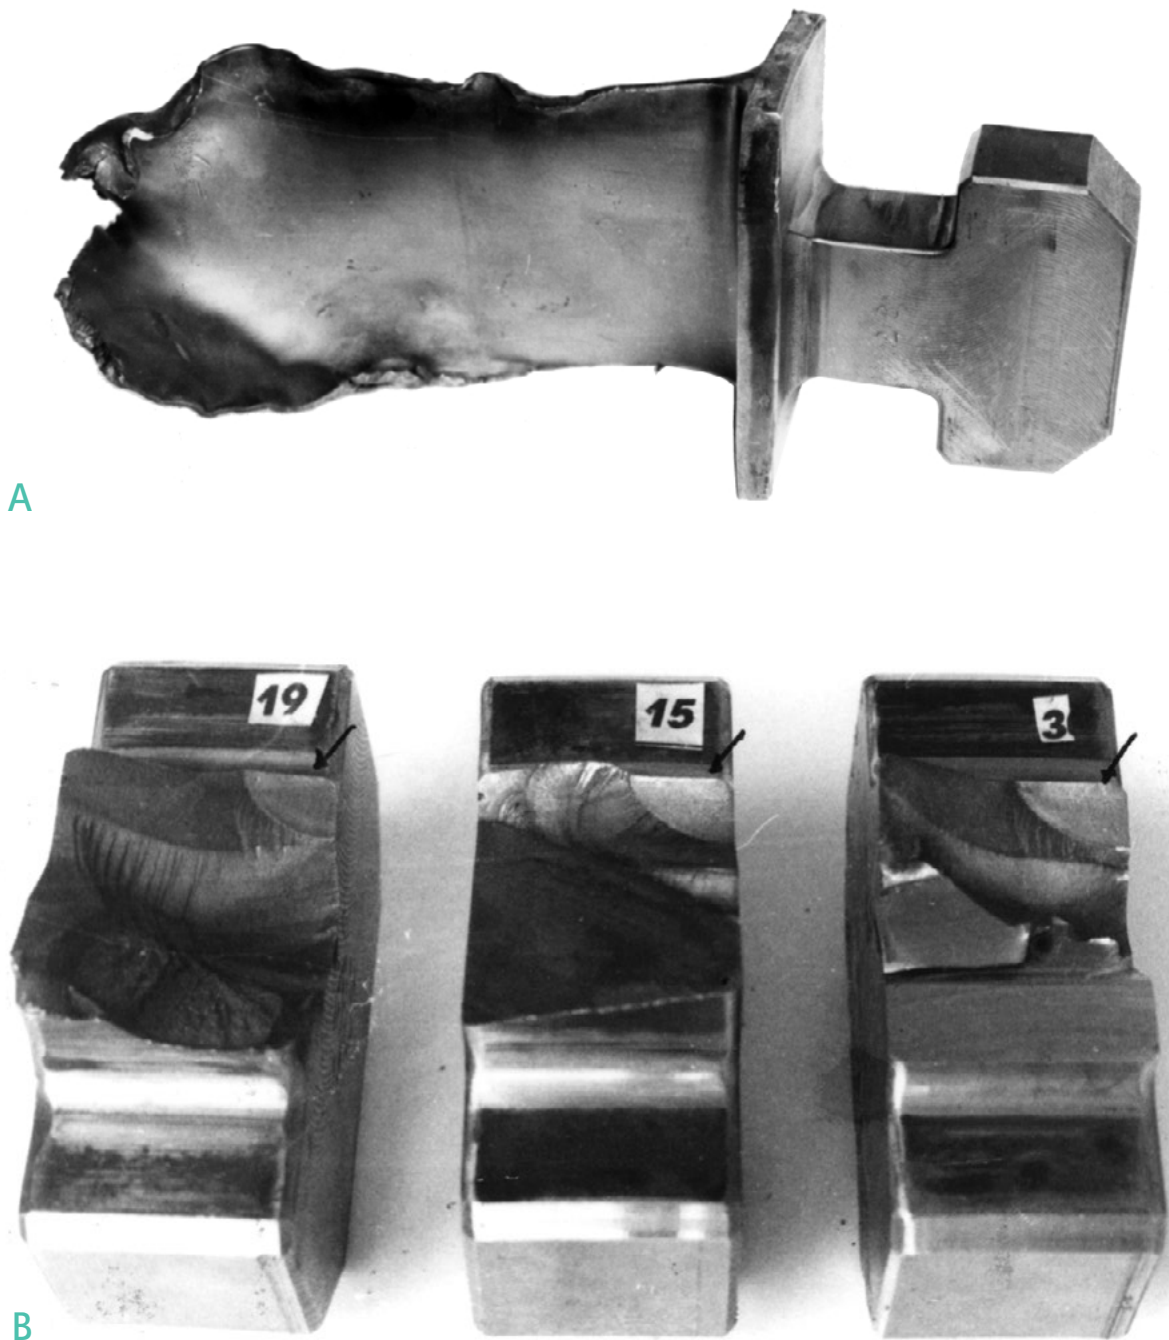
Figura 8 – (A) Aspecto de uma palheta do primeiro estágio do compressor danificada devido ao impacto contra palhetas fraturadas. (B) Aspecto da superfície de fratura de três palhetas apresentando padrão similar A setas apontam para a fratura de três palhetas iniciadas próximo à aresta formada pela intersecção entre as superfícies do pescoço e da fratura.

O exame das superfícies de fratura apresentadas na **Figura 8** mostra que essas ocorreram em consequência de fadiga. A **Figura 9 (A)** mostra o aspecto típico da superfície do pescoço das palhetas que estava em contato com o entalhe de montagem do eixo do rotor. A superfície do pescoço estava danificada por *fretting* causado por micromovimentos entre a palheta e o eixo devido à vibração ocorrida em serviço. O mesmo dano foi observado na superfície do pescoço de todas as palhetas dos estágios I e II. A **Figura 9 (B)** mostra a imagem de elétrons secundários típica da intersecção entre a superfície do pescoço da palheta e a superfície de fratura. O dano causado pelo atrito sobre a superfície da palheta é observado.

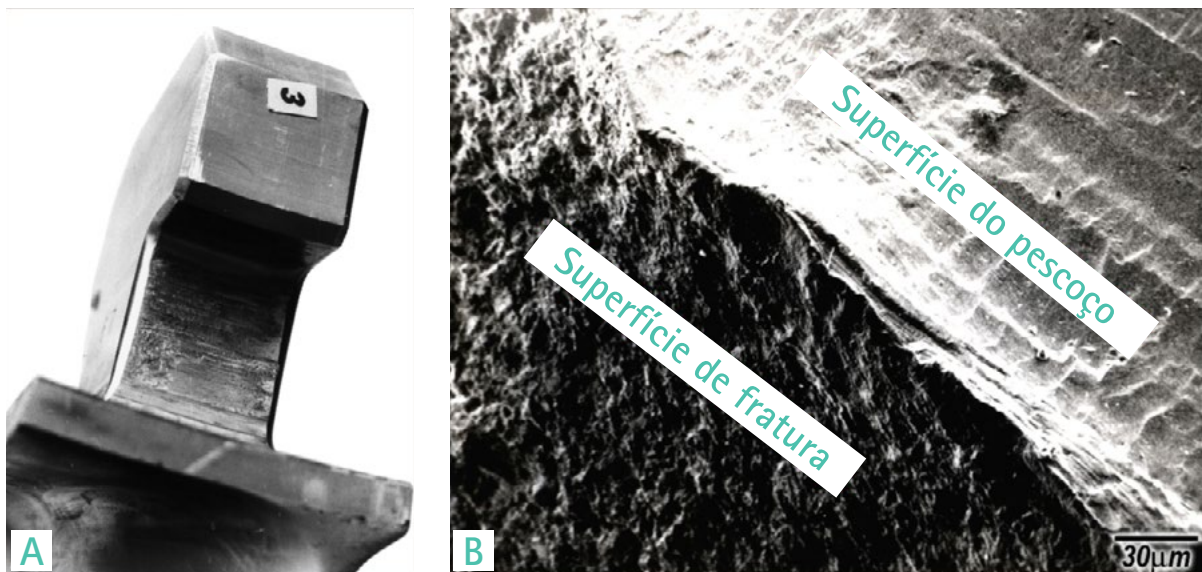
Figure 9 – (A) Aspecto da superfície do pescoço de uma palheta mostrando riscamento causado pelo atrito contra a superfície do rasgo do eixo. (B) Imagem de elétrons secundários de microscópio eletrônico de varredura na região de intersecção entre a superfície de fratura e a superfície do pescoço, mostrando danos causados pelo atrito sobre a superfície do pescoço.

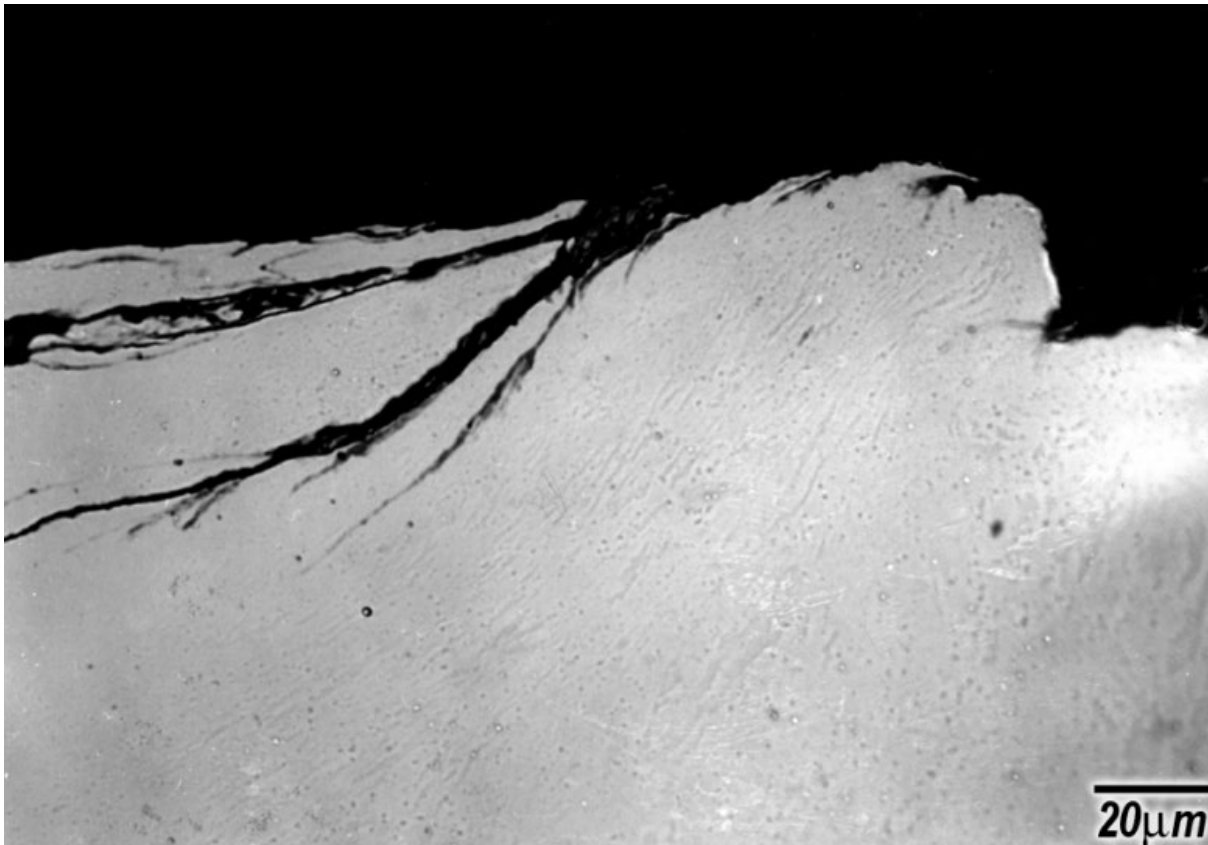
As dobras de deformação, mostradas na **Figura 10**, foram observadas em uma seção perpendicular à aresta entre as superfícies de fratura e da palheta mostrada na **Figura 9**. Essas dobras de deformação foram causadas pelo *fretting*.

Figura 10 – Aspecto de uma seção observada por microscopia óptica perpendicular à aresta entre as superfícies de fratura e do pescoço da palheta apresentada na Figura 9 (B), mostrando dobras de deformação na superfície do pescoço. Sem ataque.

A principal causa da fratura foi o vão muito pequeno entre o pescoço da palheta e o rasgo na superfície do eixo, que permitiu o contato entre as superfícies e, conseqüentemente, o fretting. A tensão responsável pela fadiga foi devido à vibração combinada com a tensão causada pela carga radial produzida pela força centrífuga sobre as palhetas estimada em cerca de 40 % do limite de escoamento do material (520 MPa), para a palhetas do estágio I do compressor.

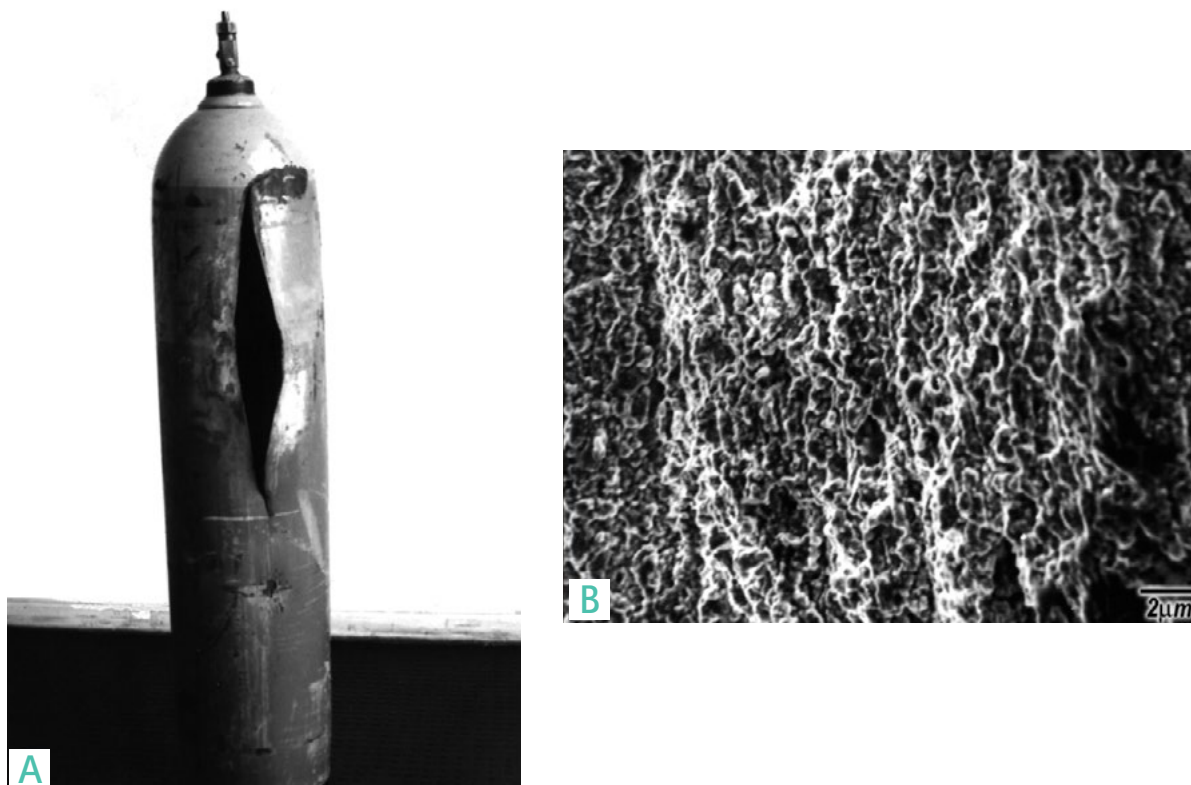
A **Figura 11 (A)** apresenta um cilindro para gás cloro que, após ser exposto ao sol durante um dia de verão sobre a caçamba de um caminhão, sofreu uma ruptura súbita (INSTITUTO DE PESQUISAS TECNOLÓGICAS, 1991b).

A inalação do gás por uma pessoa que estava perto do cilindro a levou à morte. A análise do material não revelou qualquer problema na qualidade do cilindro e a fratura se apresentou 100 % dúctil, conforme pode ser observado pela deformação macroscópica mostrada na **Figura 11 (A)** e, microscopicamente, pelos alvéolos revelados na imagem de elétrons secundários apresentada na **Figura 11 (B)**.

Figura 11 – (A) Aspecto do cilindro após a ruptura. Pode se observar que a ruptura foi acompanhada de deformação plástica macroscópica. (B) Imagem de elétrons secundários da superfície de fratura observada em um microscópio eletrônico de varredura. A fratura é constituída apenas de alvéolos.

O volume do cilindro era de 50 litros e poderia ser preenchido com até 68 kg de gás cloro. O cloro é uma substância que, como o GLP e o CO_2 sob pressão, pode ser mantido liquefeito na temperatura ambiente. À temperatura constante, a pressão é mantida constante enquanto houver líquido e gás, simultaneamente, dentro do recipiente. O problema ocorreu porque o cilindro estava sobrecarregado levando-o a ficar, totalmente, preenchido com cloro no estado líquido, apesar de estar equipado apenas com uma válvula de segurança fusível que se abriria apenas quando a temperatura atingisse 70 °C.

Devido ao cilindro estar muito cheio, ele atingiu a pressão de ruptura muito antes que temperatura de fusão da válvula fosse atingida. Cálculos no relatório demonstraram que uma sobrecarga de 5 kg de cloro seria suficiente para levar o material do cilindro ao limite de escoamento ao atingir 30 °C. Outros cilindros do mesmo lote foram encontrados com mais 5 kg de sobrecarga suportando a admissão de que o cilindro falhado foi sobrecarregado. A fratura dúctil, a obediência do material às especificações e a ausência de defeitos de fabricação no cilindro indicam que a qualidade do material não poderia ser responsabilizada pela falha.

O uso de uma válvula de segurança inapropriada, a sobrecarga durante o enchimento do cilindro e o calor causado pela exposição ao sol, causaram a ruptura do cilindro. A simples obediência à carga limite e a estocagem apropriada do cilindro de cloro evitariam o acidente.

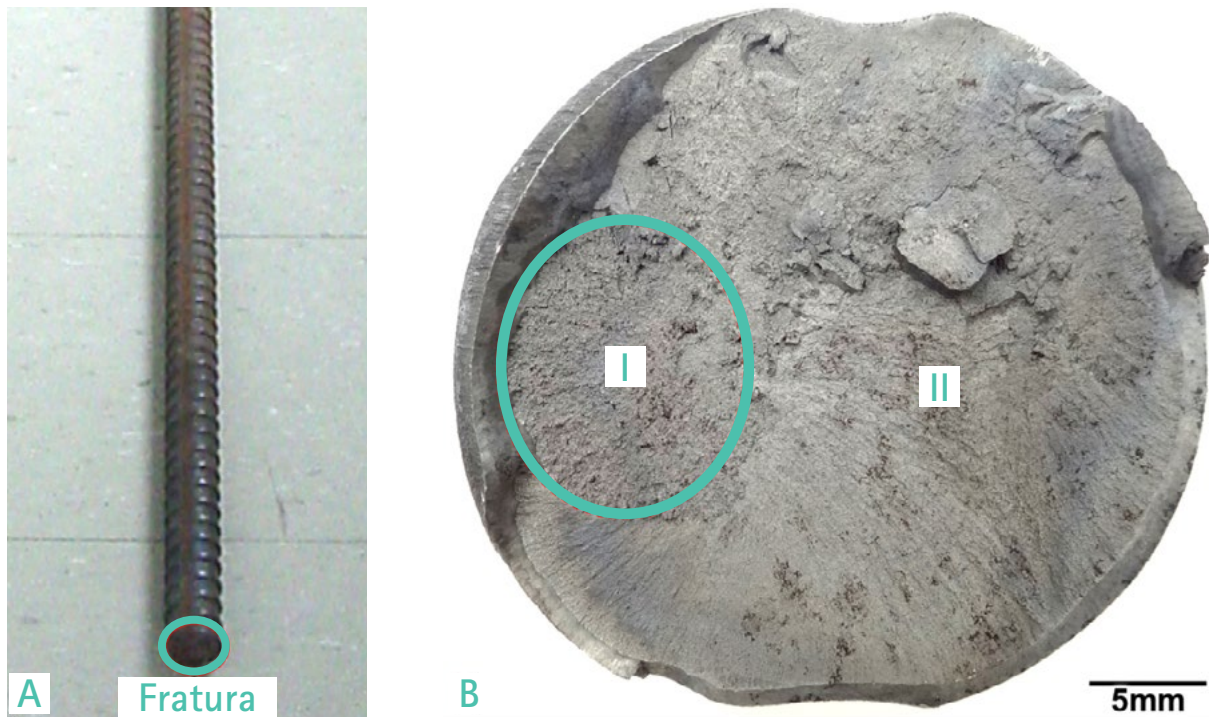
Figura 12 – (A) Vergalhão para concreto protendido fraturado. (B) Aspecto da superfície de fratura. A área envolvida pelo círculo do lado esquerdo da superfície de fratura define um "olho de peixe" devido à fragilização por hidrogênio.

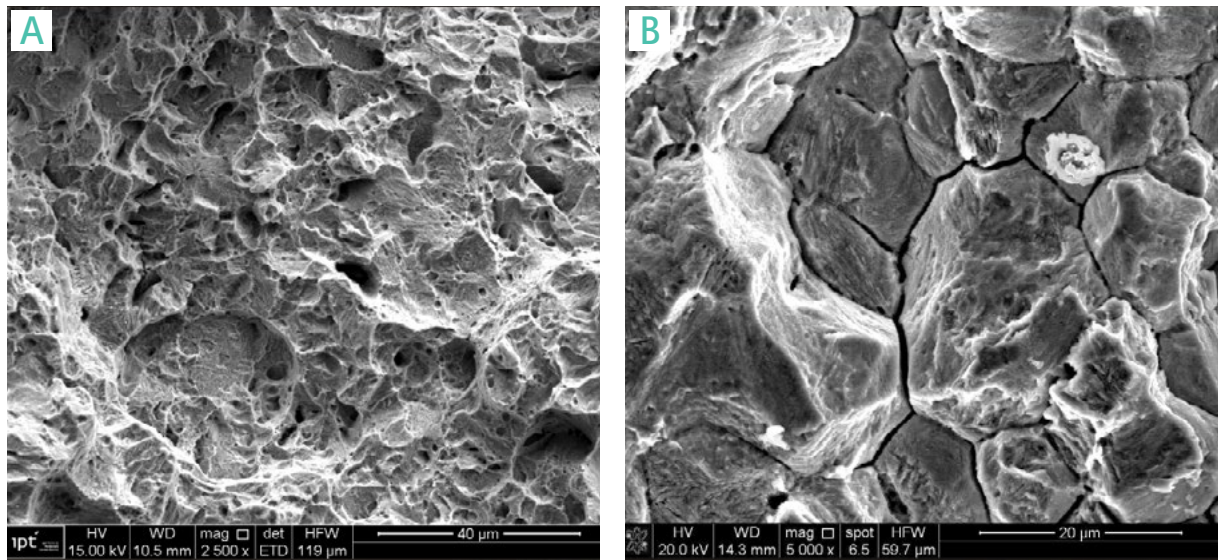
A **Figura 13** mostra imagens de elétrons secundários das regiões I (iniciação da fratura) e II (propagação da fratura) indicadas na **Figura 12 (B)**. A **Figura 13 (A)** mostra que o aspecto da fratura na região I é intergranular com trincas secundárias, típicas de fragilização por hidrogênio. A **Figura 13 (B)** mostra o aspecto da região II da superfície de fratura, constituída de uma mistura de clivagem e alvéolos conhecida como quase clivagem.

Figura 13 – (A) Aspecto da superfície de fratura observada por microscopia eletrônica de varredura na região I da Figura 12 (B). Fratura intergranular e trincas intergranulares secundárias. (B) Aspecto da superfície de fratura observada por microscopia eletrônica de varredura a região II da Figura 12 (B). Mistura de clivagem e alvéolos – quase clivagem.

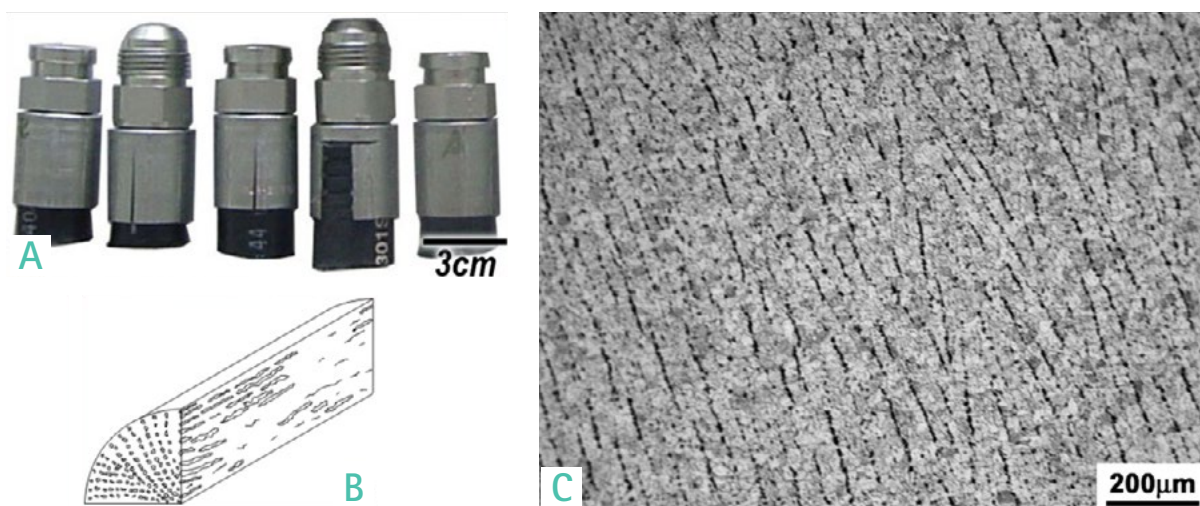
A **Figura 14** mostra outro exemplo de material que teve suas propriedades implícitas reduzidas por um novo processo (INSTITUTO DE PESQUISAS TECNOLÓGICAS, 2009). As peças observadas eram acoplamentos para mangueiras de alta pressão. O processo usual de fabricação desses acoplamentos era usiná-los a partir de barras de aço resulfurado. A operação de montagem por meio da cravação do acoplamento costumava ser realizada por um longo tempo sem muitos eventos de trincamento.

Quando o fabricante dos acoplamentos começou utilizar barras de aço resulfurado laminadas a quente a partir de barras obtidas por lingotamento contínuo, o trincamento durante a cravação desses na mangueira começou a se tornar epidêmico. A causa foi a baixa porcentagem de redução de espessura durante a laminação utilizada no novo processo de fabricação do aço que não era alta o suficiente para eliminar a orientação radial das inclusões geradas na solidificação, conforme mostrado na **Figura 14 (B)**.

As barras laminadas passaram em todos os ensaios estabelecidos pelas normas há muito tempo. Contudo, o novo processo de fabricação do aço não apenas causou grãos colunares com crescimento no sentido radial, orientando as inclusões ao longo dos seus contornos, como também não foi capaz de quebrar a orientação das inclusões na direção radial, porque a redução de espessura durante a laminação não era alta o suficiente para isso. A orientação das inclusões nas barras produzidas pelo processo anterior era, predominantemente, longitudinal, ao passo que no novo processo eram também orientadas no sentido radial reduzindo a ductilidade do material na direção perpendicular à radial (INSTITUTO DE PESQUISAS TECNOLÓGICAS, 2009).

Figura 14 - (a) Vista geral de alguns acoplamentos. Observe trincas longitudinais em dois deles. (b) Esquema mostrando a orientação das inclusões de sulfeto nas direções, longitudinal e transversal da barra de aço lingotada, continuamente e, laminada a quente (c) Micrografia mostrando a orientação na direção radial observada na seção transversal do acoplamento.

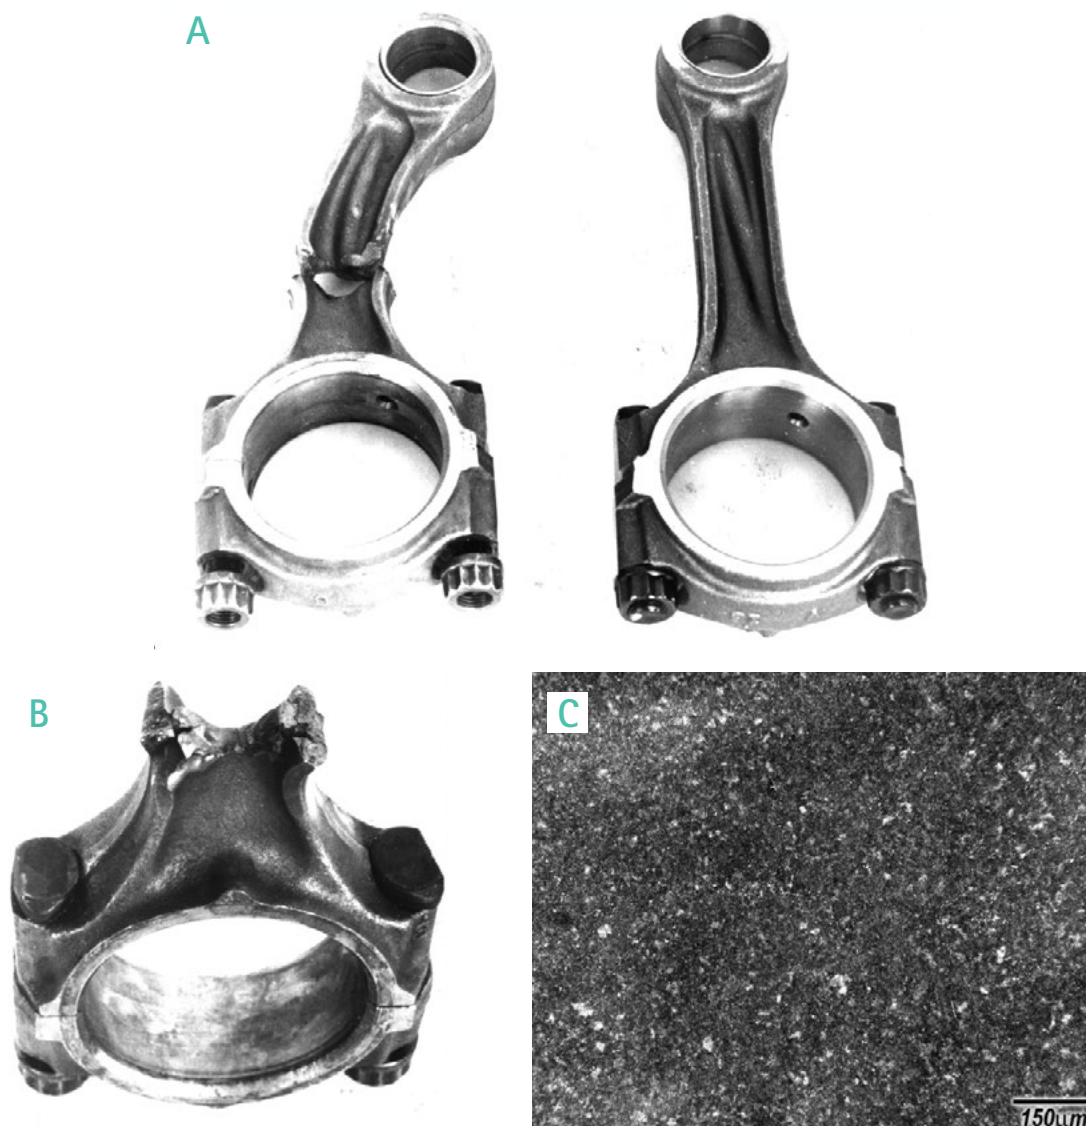
fratura mostrada na **Figura 15 (B)** estava muito danificada para ser analisada por MEV. O material apresentou uma microestrutura constituída de martensita revenida, conforme pode-se observar na **Figura 15 (C)** e dureza de 250 HB que atendeu à especificação.

Figura 15 – (A) Aspecto de duas bielas de caminhonete. À esquerda uma que fraturou após flambar devido a um calço hidráulico, à esquerda uma biela nova. As superfícies de fraturam não se ajustam perfeitamente porque após a fratura o motor continuou funcionando danificando-as. (B) Vista da superfície de fratura. (C) A microestrutura do material era constituída de martensita revenida.

Para evitar o calço hidráulico ou a parada do motor, veículos projetados para cruzar cursos de água (normalmente, SUV's e caminhonetes), além de tração nas quatro rodas, têm o filtro de ar e a extremidade de saída dos gases de escapamento, posicionados no topo do veículo.
