Estudo experimental de viga de concreto armado reforçada com laminados de fibra de carbono pela técnica NSM

Experimental study of reinforced concrete beam reinforced with carbon fiber laminates by the NSM technique

Ciro José Ribeiro Villela Araujo^a, Luís Henrique Bueno Pinheiro^b, Gabriela Martins Souza Brisola^b, Beliana Cavalcante Sawada de Carvalho^b, Belisa Cavalcante Sawada^b, Armando Lopes Moreno Junior^b

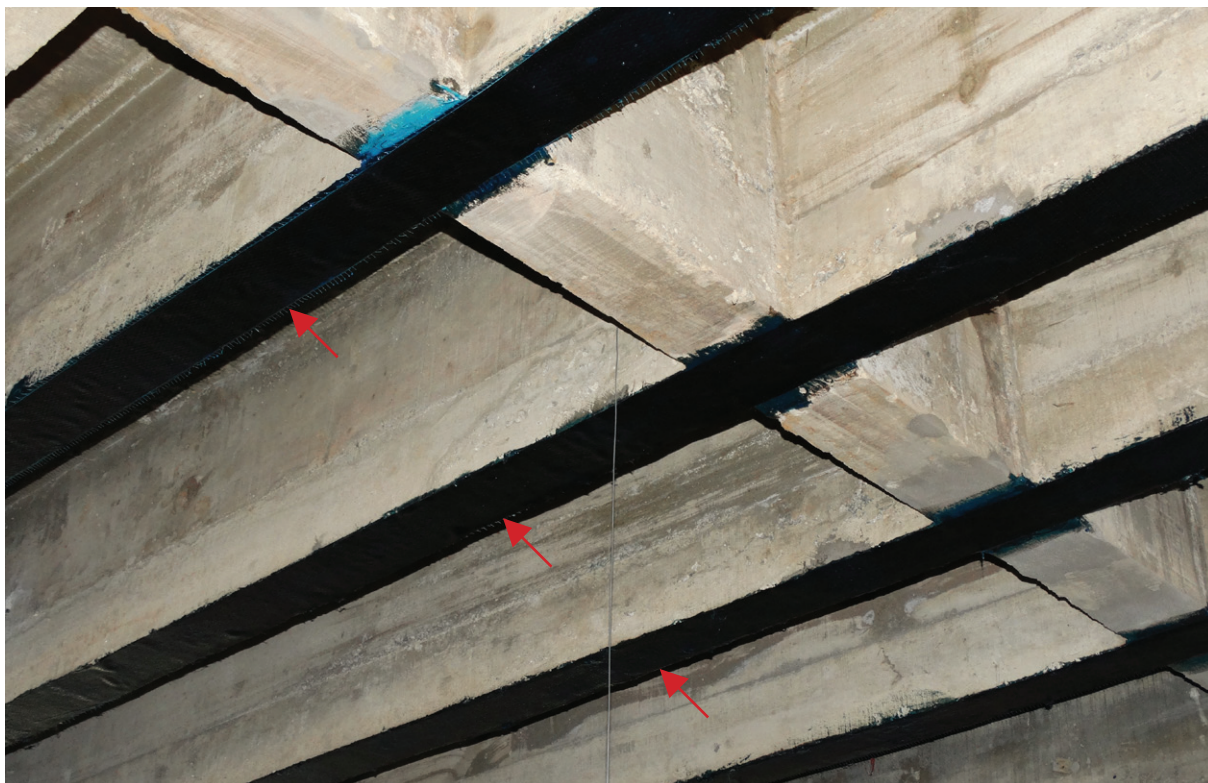
Figura 1 – Técnica *EBR*. Laminados de PRFC (setas) colados na superfície da região tracionada das vigas. Fonte: elaboração própria.

Conforme Carvalho, 2010, houve uma crescente demanda nos últimos anos da aplicação do tipo de reforço unidirecional nas vigas de concreto armado. Estudos indicam que a aplicação de laminados, colados na superfície externa do elemento pela técnica *External Bonded Reinforcement (EBR)* ou inseridos no cobrimento de concreto, pela técnica *Near Surface Mounted (NSM)* são alternativas muito eficazes no aumento e na reabilitação da capacidade resistente do elemento estrutural (**Figuras 1 e 2**).

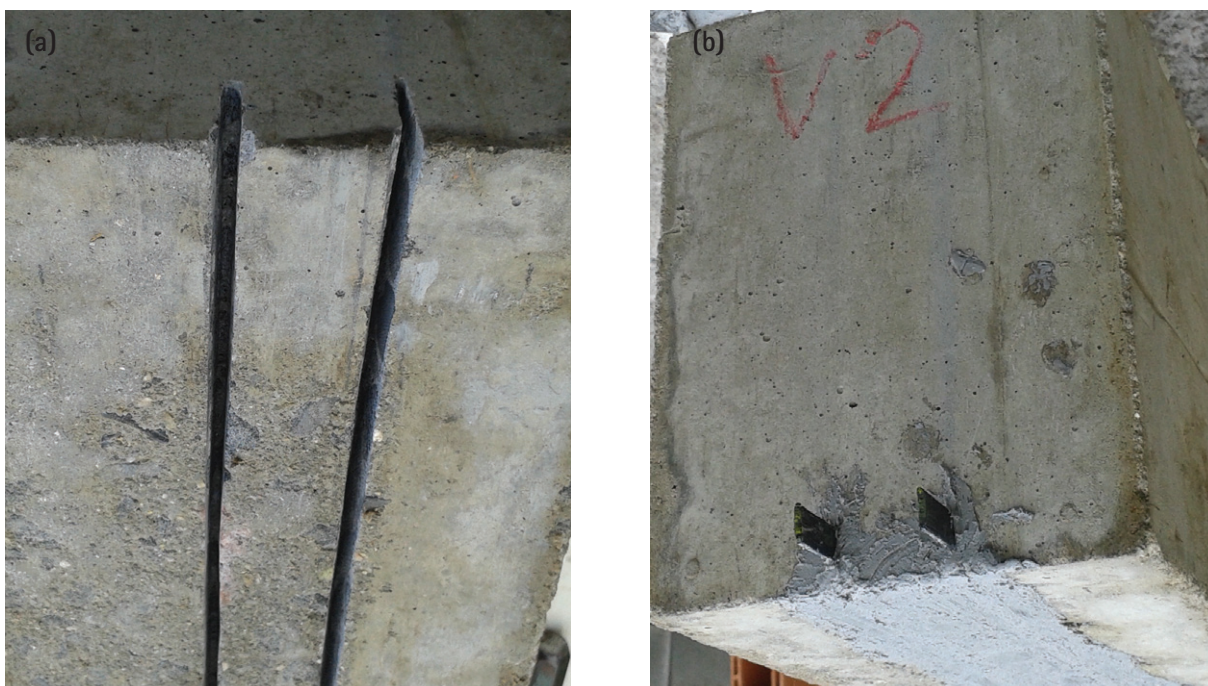
Figura 2 – Técnica *NSM*: (a) entalhes realizados no cobrimento de concreto da região tracionada da viga; (b) laminados de PRFC inseridos e colados nos entalhes realizados. Fonte: elaboração própria.

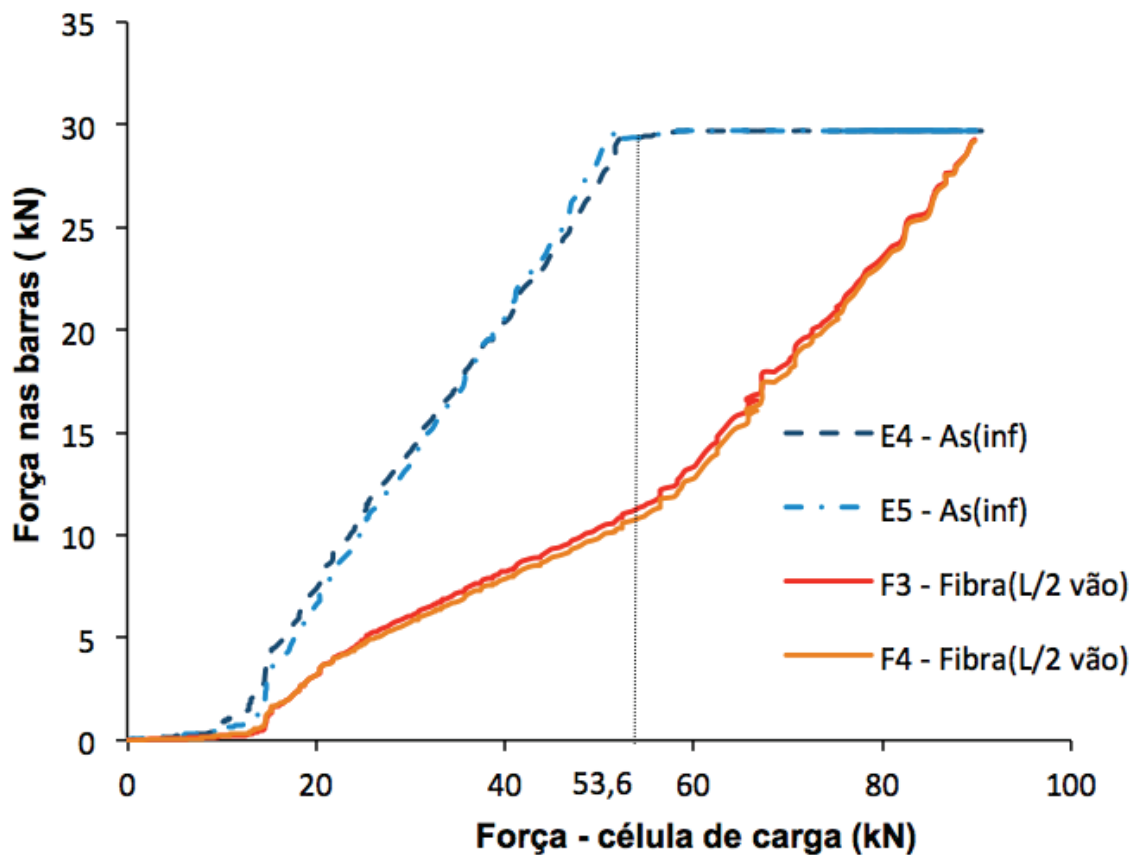
Figura 10 – Gráfico da relação força nas barras (armaduras e fibras) x força-célula de carga.
Fonte: elaboração própria.

O gráfico da **Figura 10** mostra a relação entre às forças aplicadas na célula de carga com as forças resultantes obtidas nas armaduras tracionadas e nas fibras. A partir da deformação referente ao início de escoamento das armaduras de 4,50 ‰ (força na célula de carga de 56,3 kN), observa-se que o reforço (fibra) passou a ser responsável por absorver os carregamentos adicionais e, consequentemente, o aumento da capacidade resistente da viga.

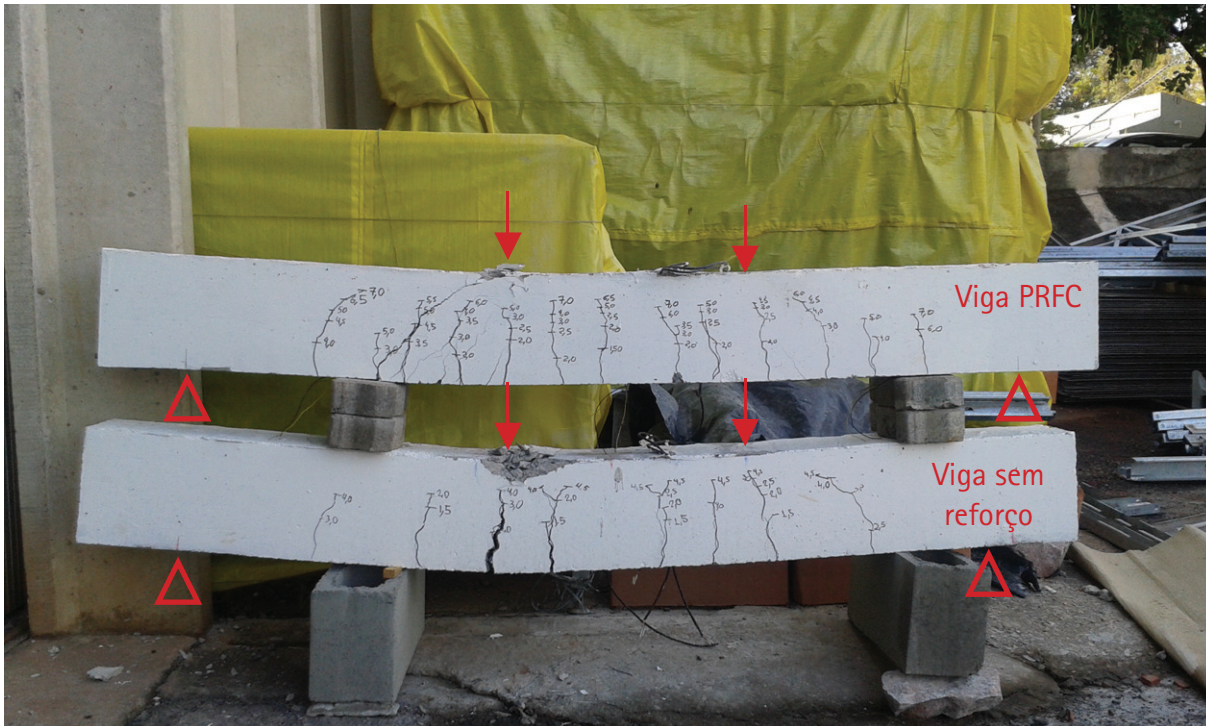
Figura 12 – Fissuração nas vigas ensaiadas após a ruína. As setas indicam a localização dos pontos de aplicação de força durante os ensaios e os triângulos indicam os locais onde foram apoiadas as vigas. Fonte: elaboração própria.

A **Figura 12** apresenta a fissuração das vigas ensaiadas com reforço de PRFC e sem reforço após a ruína. As setas indicam o posicionamento da aplicação de carga e os triângulos representam os pontos de apoio da viga durante os ensaios. Note-se que a viga reforçada apresentou melhor distribuição de fissuras com aberturas de fissuras inferiores às da viga sem reforço.

Na região próxima ao apoio, houve o escorregamento da extremidade de um dos laminados, para uma deformação em torno de $\epsilon_u = 11,9 \text{ ‰}$, instantes antes da ruína da viga, o que não prejudicou os resultados do experimento.
