Análise de desempenho do revestimento sintético texturizado de paredes com umidade constante

Performance analysis of the textured synthetic coating of walls with constant humidity

Alexandre Cordeiro dos Santos^{a*}, Leandro Augusto^a
e Osmar Hamilton Becere^a

^a Laboratório de Materiais de Construção Civil, Instituto de Pesquisas Tecnológicas do Estado de São Paulo S.A., São Paulo-SP, Brasil.

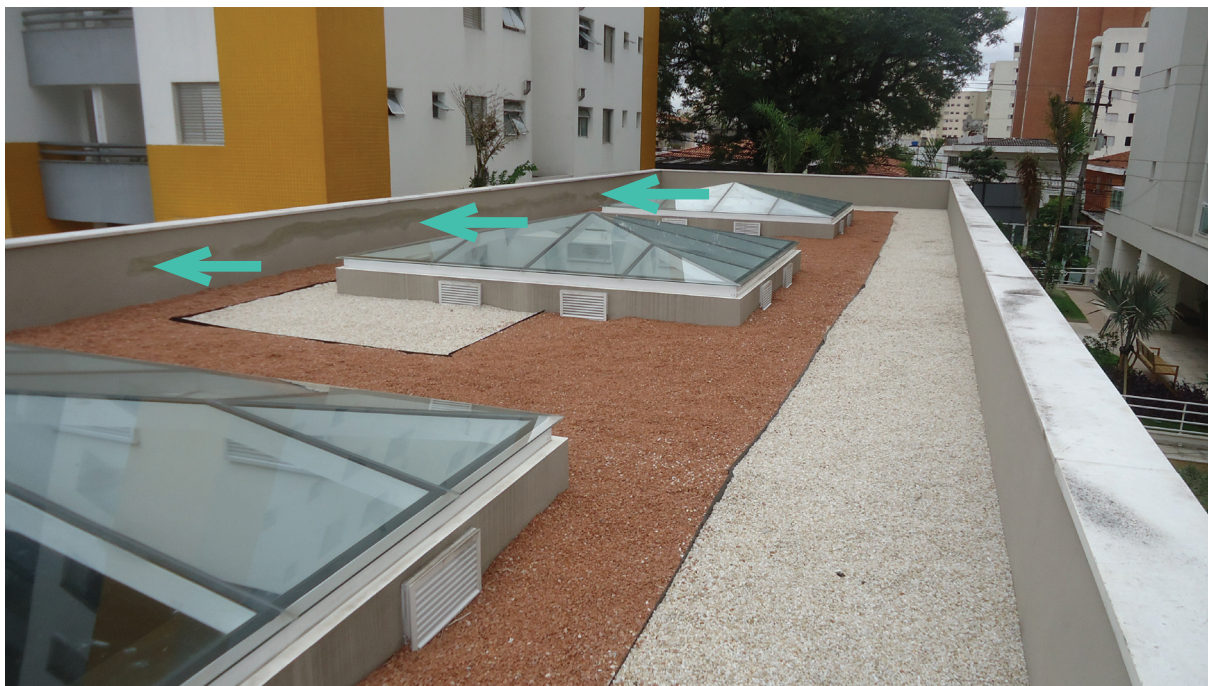
Por ocasião da inspeção, constatou-se que as regiões das platibandas afetadas pela presença de bolhas (estufamentos) estavam em processo de recuperação; no entanto, foi possível verificar a presença de fissuras no emboço da face externa da platibanda imediatamente abaixo da capa de muro, falhas de acabamento do emboço junto à laje, locais estes que permitiram a entrada de água, bem como o pedrisco presente na região estava com excesso de umidade devido a chuvas que ocorreram em dias anteriores **(Figuras 2 e 3)**.

Figura 2 – Vista do teto da piscina. As setas indicam regiões do revestimento em processo de recuperação.
Fonte: elaborado pelos autores.

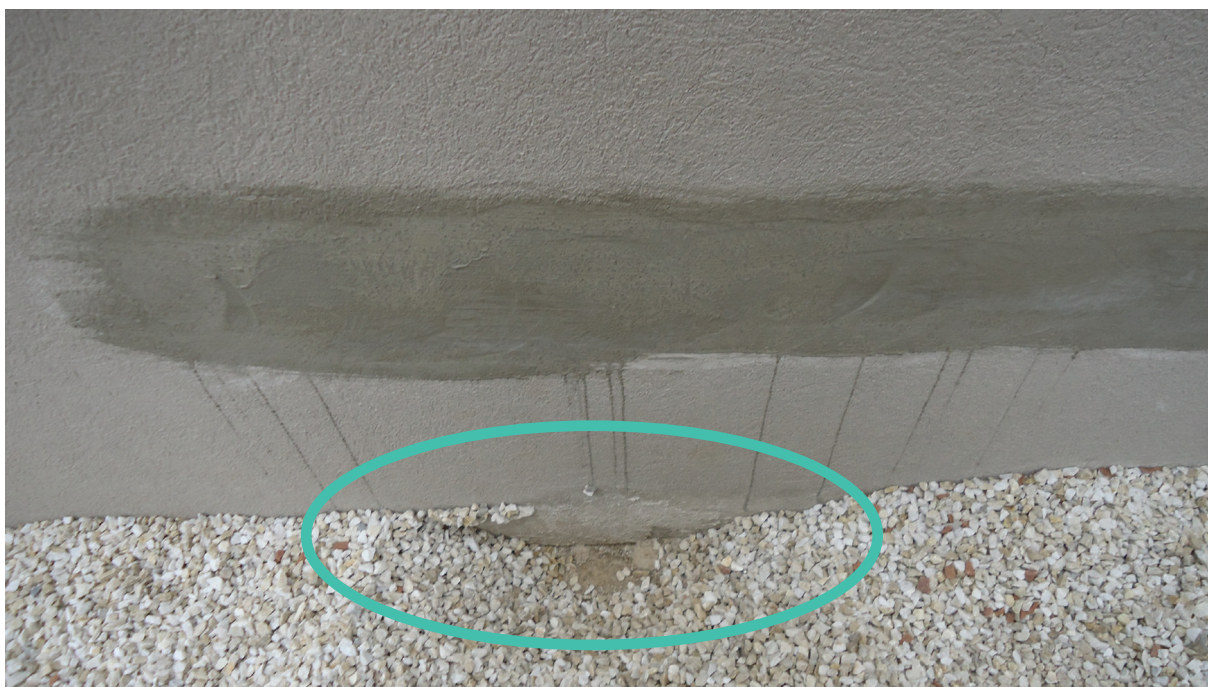
Figura 3 – Região da Figura 2. Contato do sistema de revestimento com o pedrisco que apresentava umidade excessiva.
Fonte: elaborado pelos autores.

- c. **Camada de pedrisco:** na parte externa da platibanda frontal (beiral), constatou-se uma camada de pedrisco espessa (aproximadamente 8 cm), diferentemente da encontrada no lado interno da platibanda que era da ordem de 3 cm a 4 cm. A camada de pedrisco muito espessa dificulta o escoamento da água da chuva e prejudica o processo de secagem por evaporação dessa região. Nessa condição, o sistema de revestimento fica mais tempo em contato com a umidade que ascende ao emboço por capilaridade;

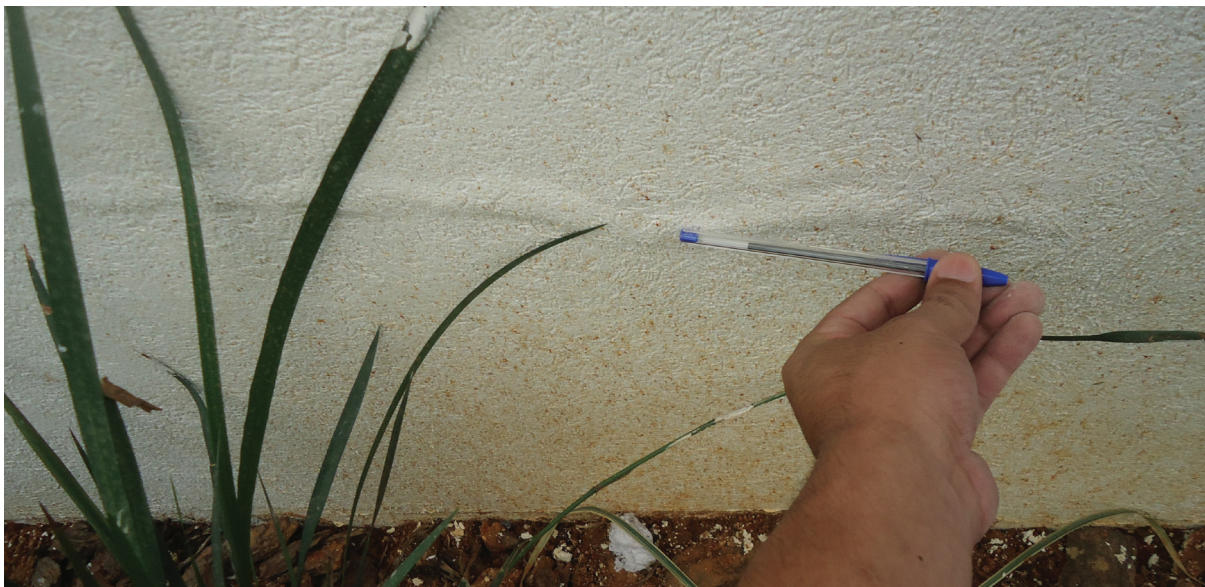
Por sua vez, nas paredes da piscina social, constatou-se, após remoção do revestimento sintético texturizado, que o emboço estava com umidade excessiva quando comparado ao emboço de uma região aparentemente sã, ocasionado pelo fato do sistema de revestimento manter contato direto com o solo do jardim. Cabe ressaltar que nessa região, devido ao uso do sistema de irrigação da vegetação do jardim, o solo mantém-se com umidade elevada (**Figuras 4 e 5**).

Figura 4 - Bolhas no revestimento na região do jardim devido ao excesso de umidade do solo.
Fonte: elaborado pelos autores.

- d. **Contato do sistema de revestimento com umidade do solo:** nas regiões de jardins a umidade do solo ascende ao emboço mantendo essa região constantemente úmida. Conforme mostram os resultados de determinação do teor de umidade (**Tabela 9**), na região com bolhas o teor de umidade estava em torno de 9 % e na região sã o teor de umidade estava em torno de 5 %. Em épocas chuvosas ou durante o processo de irrigação, é bem provável que os teores de umidade nessa região fiquem ainda mais elevados e certamente comprometem o desempenho do revestimento sintético texturizado.

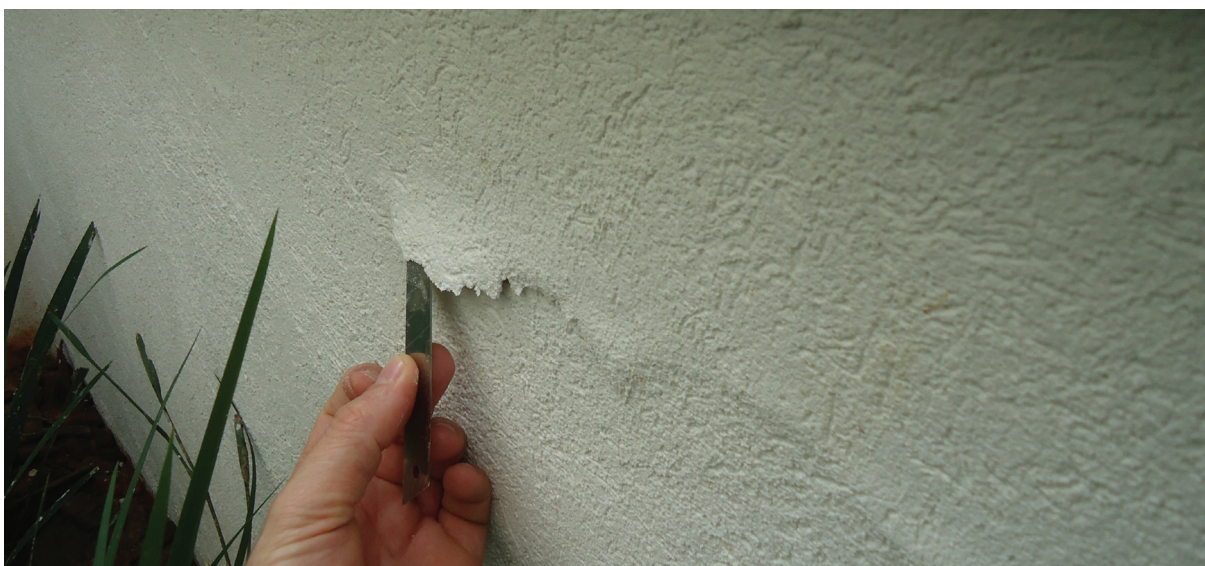
Figura 5 - Região da Figura 4 vista de outro ângulo. Remoção da bolha com lâmina cortante.
Fonte: elaborado pelos autores.

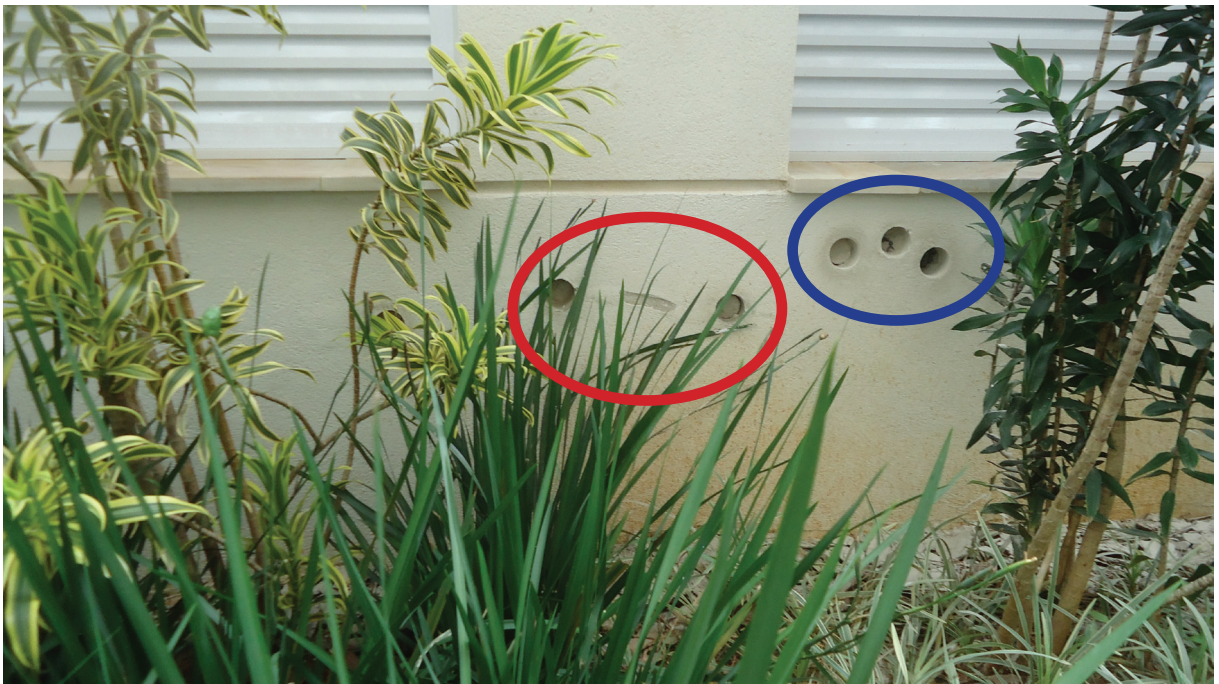
A coleta de amostras foi realizada em duas regiões do sistema de revestimento, sendo uma da região sã (sem bolhas) e outra de uma região com bolhas (**Figura 6**). As amostras dessas regiões foram extraídas com auxílio de serra copo diamantada. Imediatamente após a extração, essas amostras foram acondicionadas em embalagens hermeticamente fechadas e encaminhadas ao LMCC do IPT, para fins de determinação dos seus teores de umidade.

Figura 6 – Em vermelho, região com presença de bolhas (estufamento) e, em azul, região sem anomalia. Em laboratório, foi determinado o teor de umidade do emboço dessas amostras. Ensaio E10. Fonte: elaborado pelos autores.

Comentário: nos corpos de prova removidos da região do revestimento que apresentava bolha (estufamento) o teor de umidade medido foi de praticamente o dobro da umidade medida na região sã do revestimento, 9 % e 5 % (**Tabela 9**) respectivamente. Considerando esse valor, ambos os emboços avaliados estão com umidade excessiva. É provável que na região considerada sã, o revestimento esteja apresentando condições necessárias para a evaporação do vapor de água, porém se o teor de umidade continuar no mesmo patamar ou aumentar poderá vir a ocorrer bolhas (estufamentos).

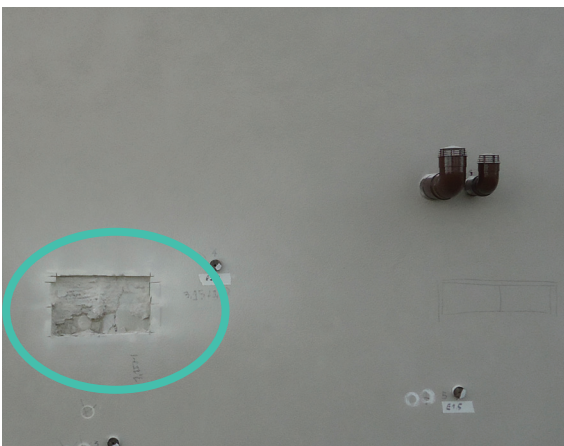
Para subsidiar a investigação, também foram coletadas duas amostras do sistema de revestimento (emboço + revestimento sintético texturizado) com objetivo de avaliar propriedades relacionadas à absorção de água por capilaridade e a transmissão de vapor de água (transmitância e camada de ar equivalente). Uma amostra foi coletada da parede da casa de máquinas (laje de cobertura - orientação Norte – **Figura 7**) e a outra amostra de parede localizada na mesma laje com orientação para o Oeste (**Figura 8**), regiões estas onde foi aplicado o mesmo revestimento empregado nas platibandas e paredes da piscina social. Essas amostras foram encaminhadas ao LMCC do IPT para a realização dos referidos ensaios. As **Figuras 7 e 8** mostram a região de retirada das amostras.

Figura 7 – Parede da casa de máquinas. Área do círculo indica o local de extração dos corpos de prova para realização dos ensaios de absorção de água por capilaridade e de propriedades de transmissão de vapor de água. Ensaios E3, E5, E7 e E9.
Fonte: elaborado pelos autores.

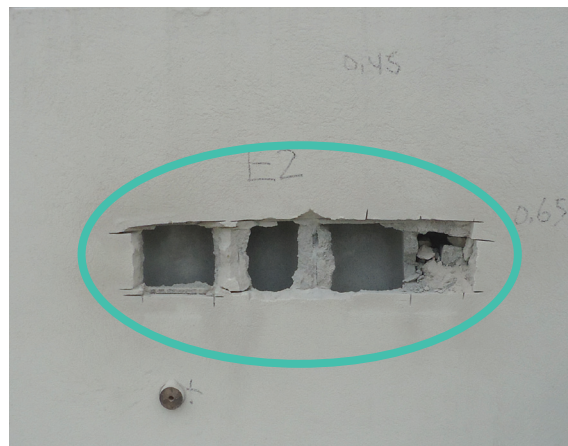
Figura 8 – Parede da platibanda da cobertura. Área do círculo: local de extração dos corpos de prova para realização dos ensaios de absorção de água por capilaridade e de propriedades de transmissão de vapor de água. Ensaio E4, E6, E8 e E9.
Fonte: elaborado pelos autores.

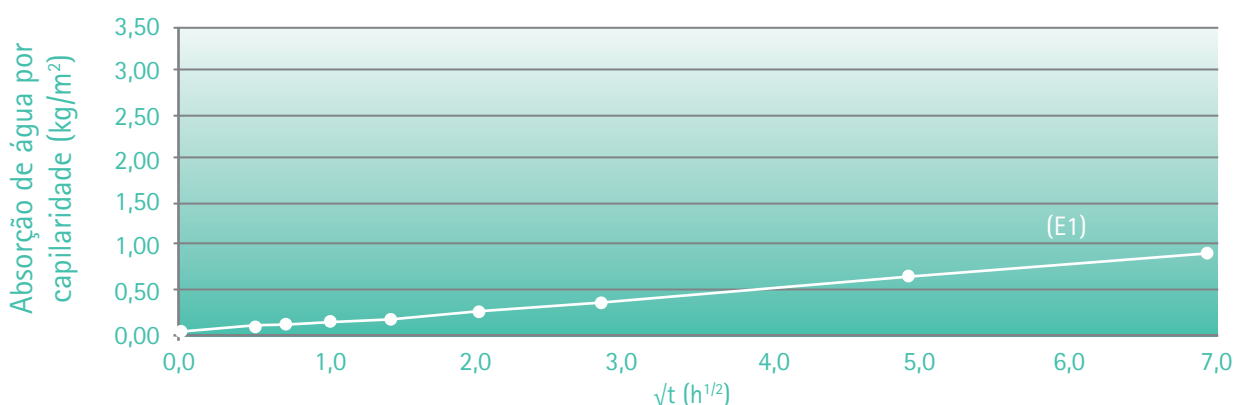
A partir dos dados de ensaio, obteve-se o valor do coeficiente de capilaridade $C_{24h} = 0,13 \text{ kg}/(\text{m}^2 \cdot \text{h}^{1/2})$.

Figura 1 – Absorção de água por capilaridade em função da \sqrt{t} (E1).

Os resultados obtidos constam das **Tabelas de 1 a 4**. Nas **Figuras de 1 a 4**, está ilustrada graficamente a evolução da absorção de água por unidade de área em função da raiz quadrada do tempo (\sqrt{t}).

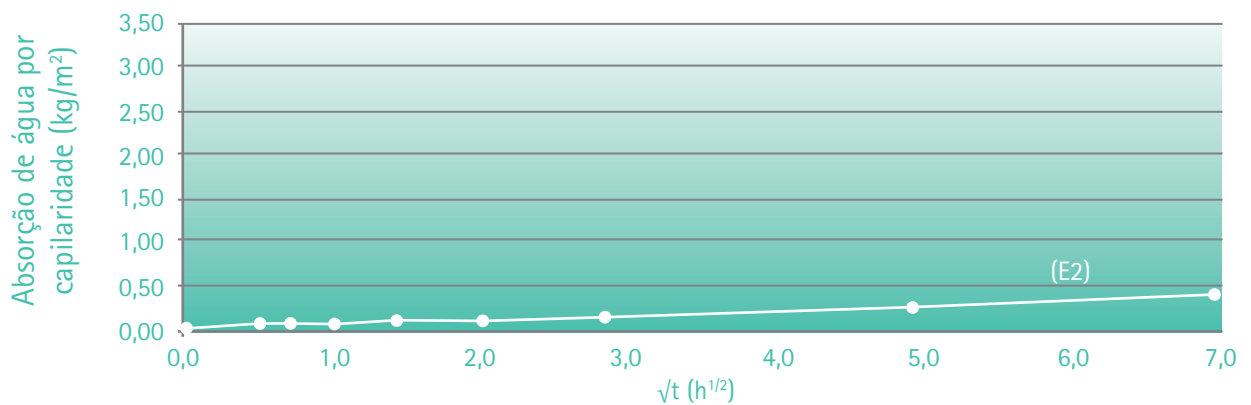
A partir dos dados de ensaio obteve-se o valor do coeficiente de capilaridade $C_{24h} = 0,05 \text{ kg}/(\text{m}^2 \cdot \text{h}^{1/2})$.

Figura 2 – Absorção de água por capilaridade em função da \sqrt{t} (E2).

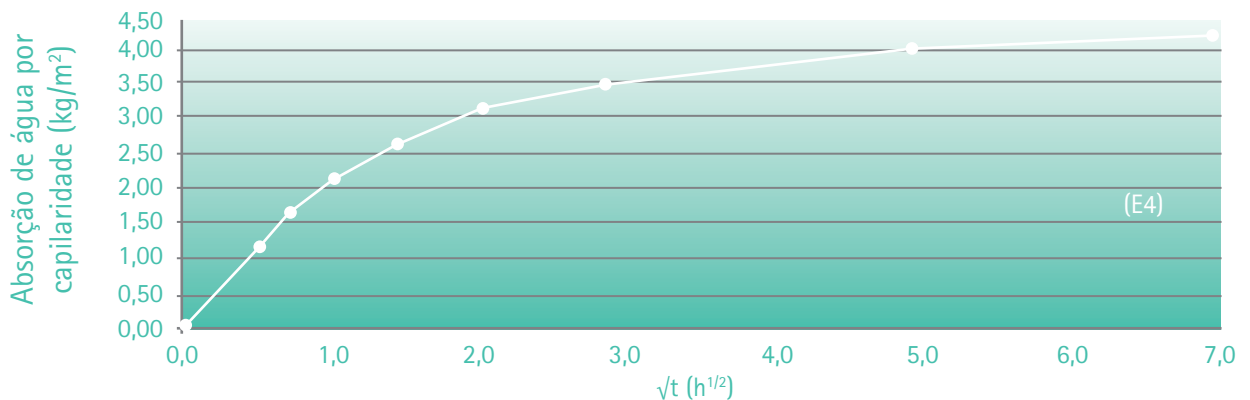
A partir dos dados de ensaio obteve-se o valor do coeficiente de capilaridade $C_{24h} = 2,22 \text{ kg}/(\text{m}^2 \cdot \text{h}^{1/2})$.

Figura 4 – Absorção de água por capilaridade em função da \sqrt{t} (E4).
