# Principais aspectos abordados na ABNT NBR 9452:2016, a importância das atividades de manutenção em pontes e viadutos e as dificuldades das condições de acesso às inspeções

Ciro José Ribeiro Villela Araujo<sup>a</sup>

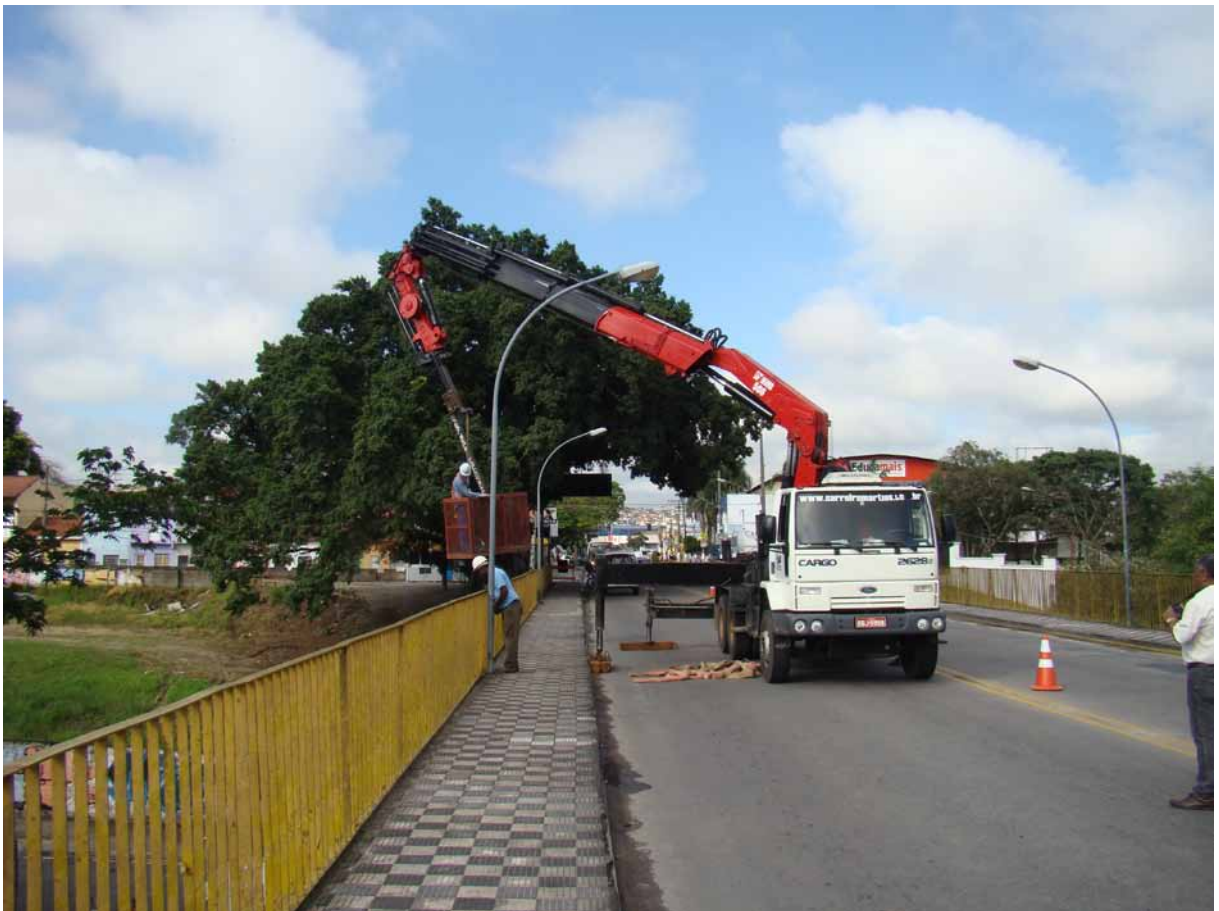
Figura 6 – Inspeção realizada em ponte com auxílio de caminhão com dispositivo mecânico articulado – Interdição de uma faixa de rolamento para posicionamento do caminhão.

Normalmente as inspeções especiais realizadas em viadutos e pontes que não permitem acesso pela região inferior do tabuleiro (existência de rios, vales, grandes avenidas, estradas, etc.), são realizadas por meio de caminhões posicionados sobre as obras de arte, providos de dispositivos mecânicos articulados e com cestos que permitem a aproximação do profissional ao local inspecionado (Figuras 6 e 7), ou por instalação provisória de passarelas com a utilização de andaimes nestas regiões (Figuras 8 e 9).

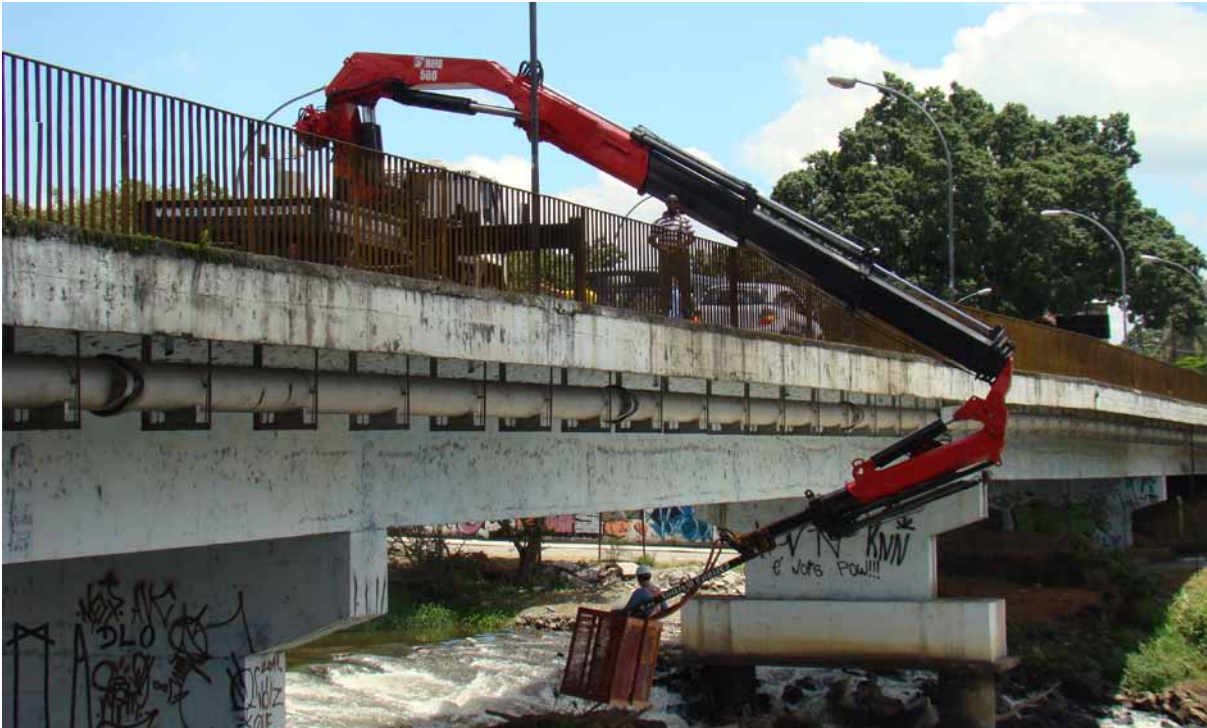
Figura 7 – Inspeção realizada pela equipe do IPT na região inferior do tabuleiro da ponte, realizada com o auxílio de caminhão provido de dispositivo mecânico articulado e com cesto.  
Fonte: elaboração própria.

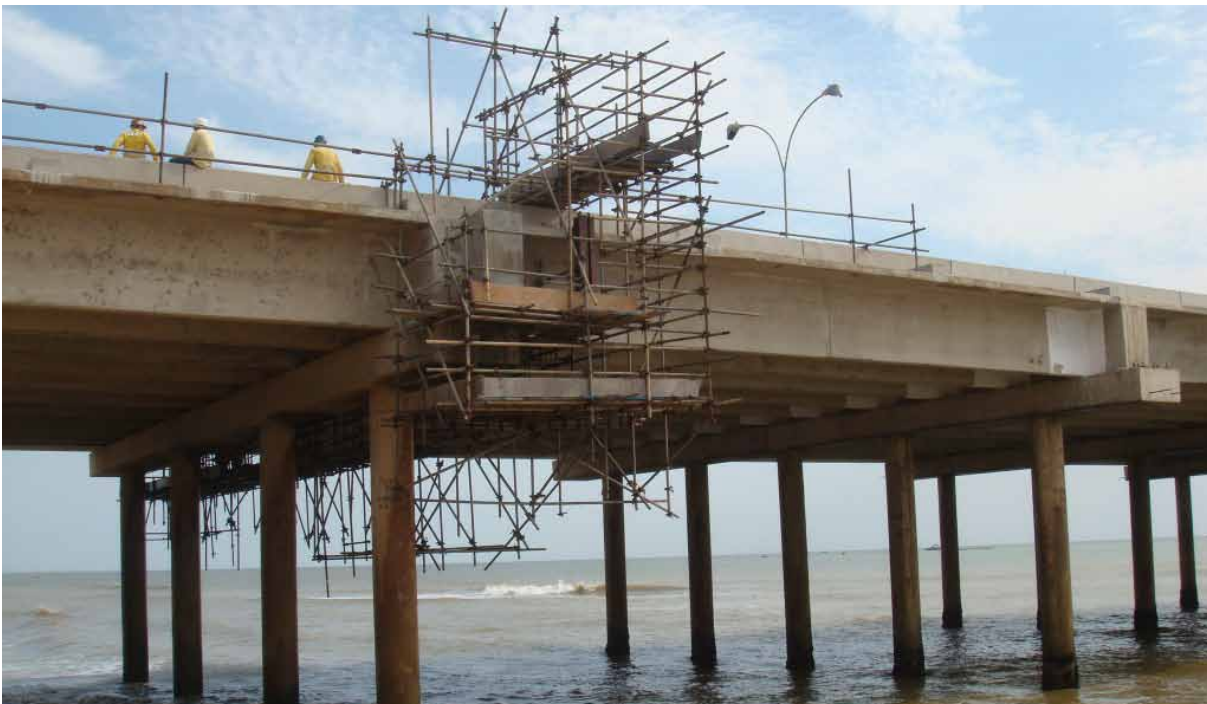
Figura 8 – Sistema de plataforma provisório para realização de atividades de manutenção.  
Fonte: elaboração própria.

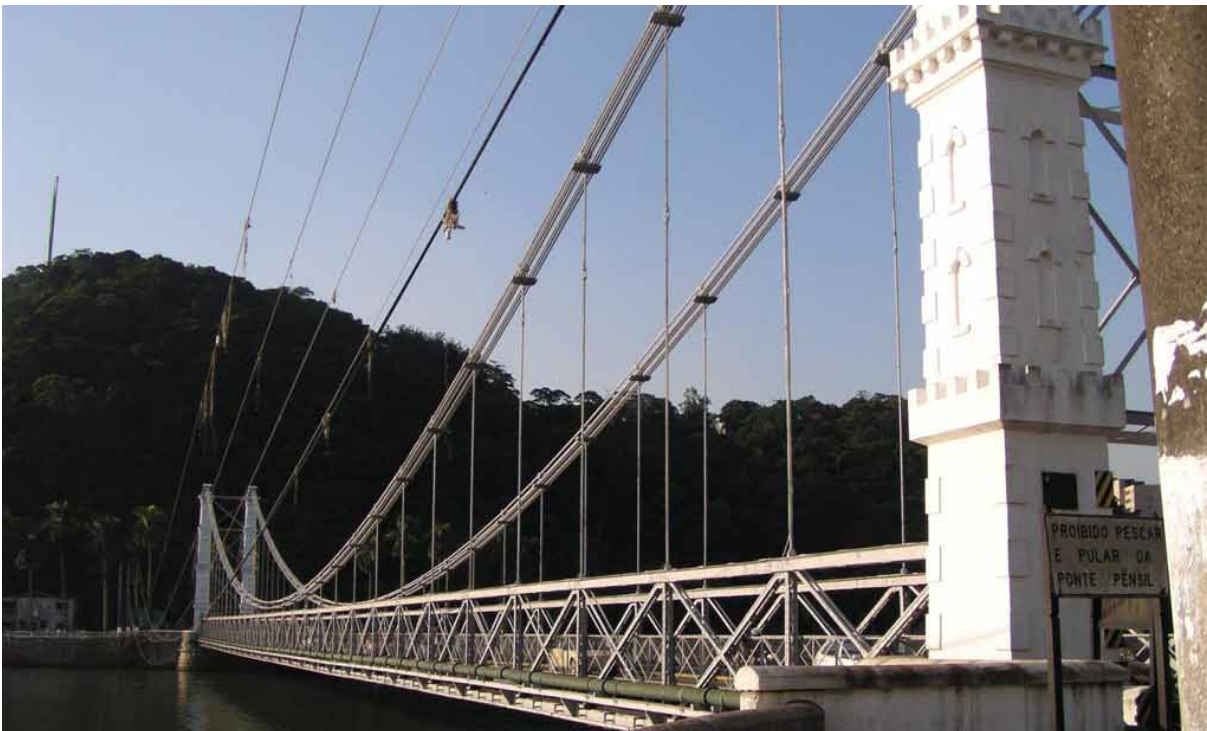
Figura 10 – Ponte Pênsil localizada na cidade de São Vicente – SP.  
Fonte: elaboração própria.

Na Ponte Pênsil em São Vicente – SP, antes das reformas e recuperação estrutural realizada em toda a obra, existia uma plataforma móvel instalada sob o tabuleiro, que permitia os trabalhos de inspeção e manutenção ao longo de toda sua extensão. As imagens das Figuras 10 e 11 são datadas do ano de 2010, período anterior à fase de reforma e recuperação da ponte.

Esse sistema com plataforma móvel de manutenção instalada sob as obras de arte é muito eficaz, pois além de possibilitar as inspeções próximas aos encontros, é possível inspecionar todos os elementos estruturais e possibilitar os trabalhos de manutenções periódicas de pintura e tratamento contra corrosão dos elementos estruturais metálicos.

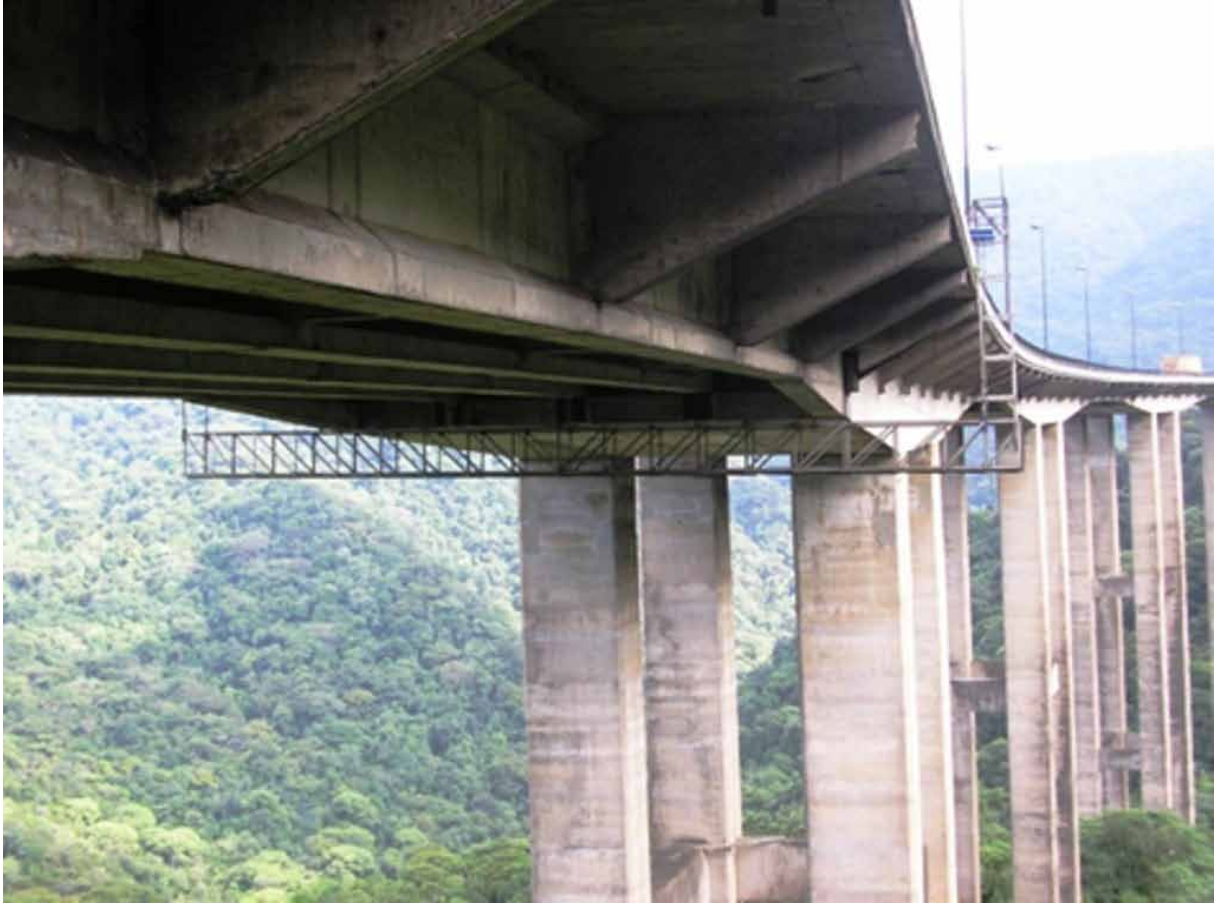
Um exemplo de plataforma fixa existente no Brasil, para inspeção, manutenção e monitoramento da estrutura está localizada sob o viaduto VA 19 da Rodovia dos Imigrantes em Cubatão – SP (**Figura 12**).

**Figura 12** – Plataforma metálica instalada sob o viaduto VA 19 da Rodovia dos Imigrantes em Cubatão – SP, utilizada pela Seção de Engenharia de Estruturas do IPT para os trabalhos de inspeção.  
Fonte: elaboração própria.

A utilização de sistemas auxiliares fixados nas estruturas (Figuras 12 a 16), para realização de trabalhos de inspeção e manutenção, possibilitam a atuação frequente dos profissionais ao local inspecionado e antecipam ações de manutenção, reduzindo a possibilidade de degradação da estrutura e conseqüentemente os custos de manutenção com a detecção precoce de eventuais anomalias que venham a prejudicar o bom funcionamento da obra. Cabe salientar que em regiões de centros urbanos, tal solução às vezes não é possível e também não são bem vistas sob os aspectos arquitetônicos, porém em regiões não urbanizadas é uma solução eficiente e eficaz em termos de inspeção e manutenção.

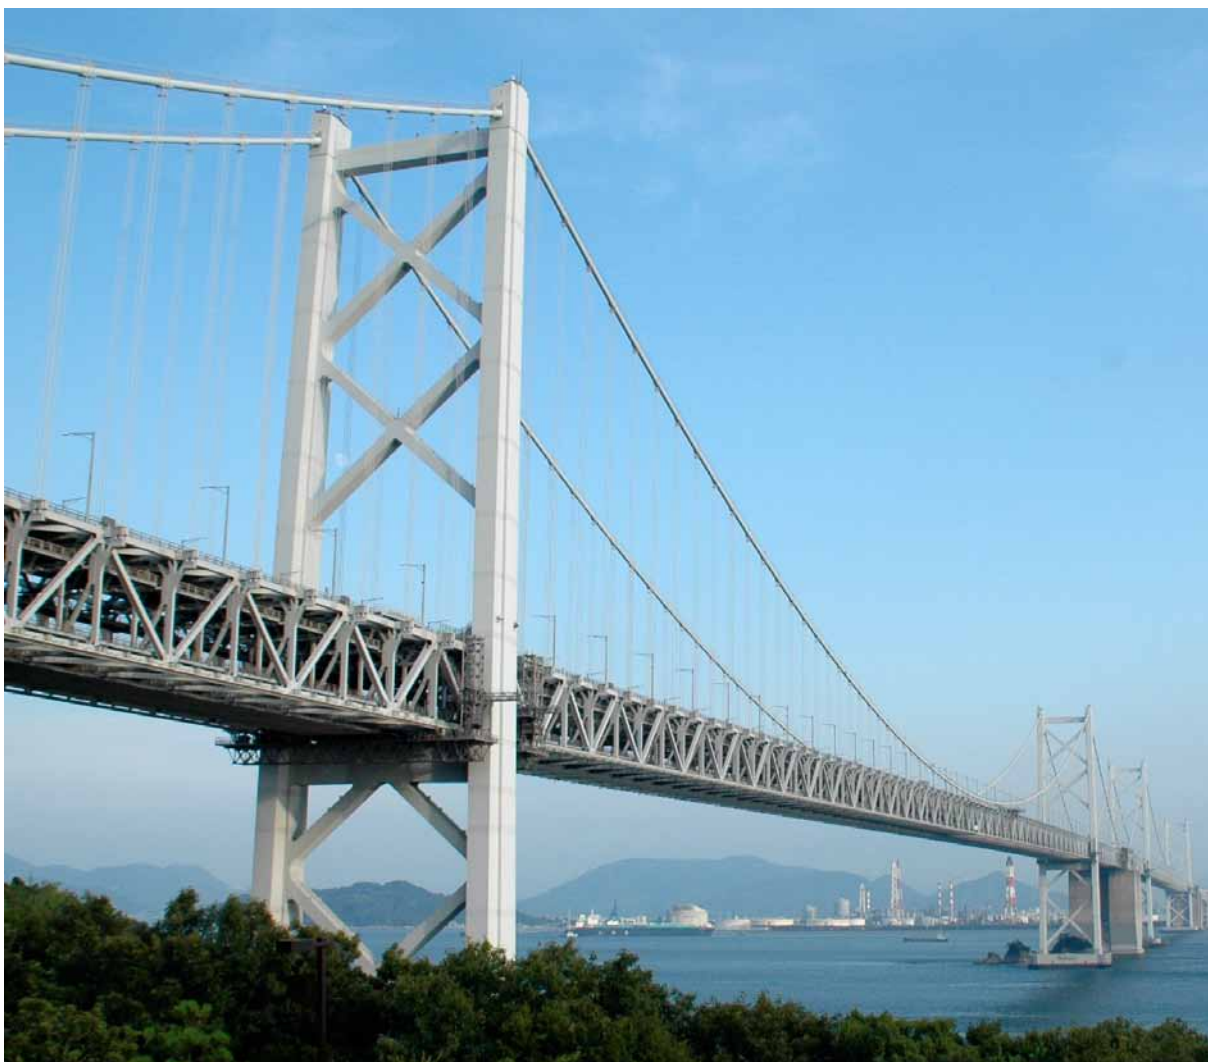
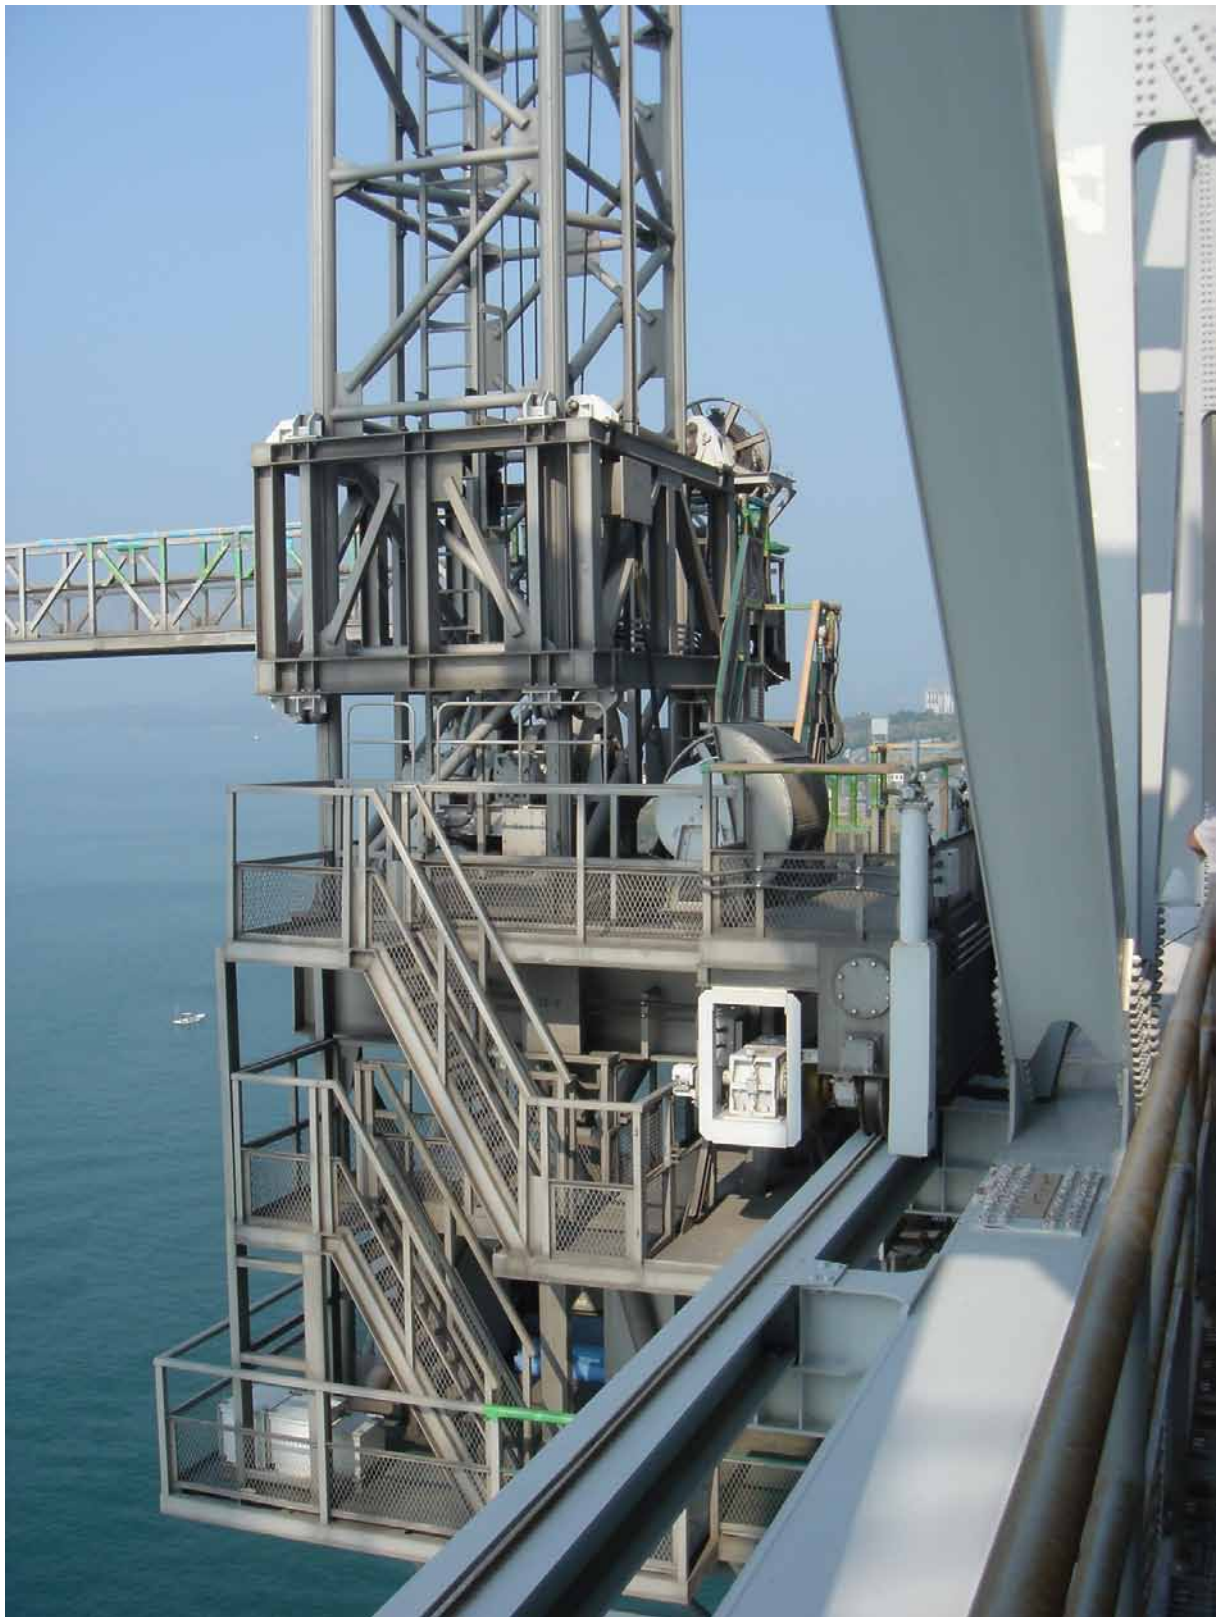
Outro exemplo de ponte metálica que possui plataforma móvel de inspeção e manutenção permanente é a Ponte Minami Bisan-Seto, localizada na rodovia Seto-Chuo no Japão. Sua tipologia estrutural é pênsil, construída em 1988, com 1723 m de comprimento e vão central de aproximadamente 1100 m, destinada ao tráfego de veículos rodoviários e ferroviários.

As **Figuras 13 e 14** mostram as imagens da ponte e da plataforma de manutenção fixada em trilhos instalados nas laterais da ponte.

**Figura 13 – Ponte Minami Bisan-Seto.**

Figura 14 – Vista do acesso à plataforma móvel, mostrada na Figura 13.  
Fonte: elaboração própria.

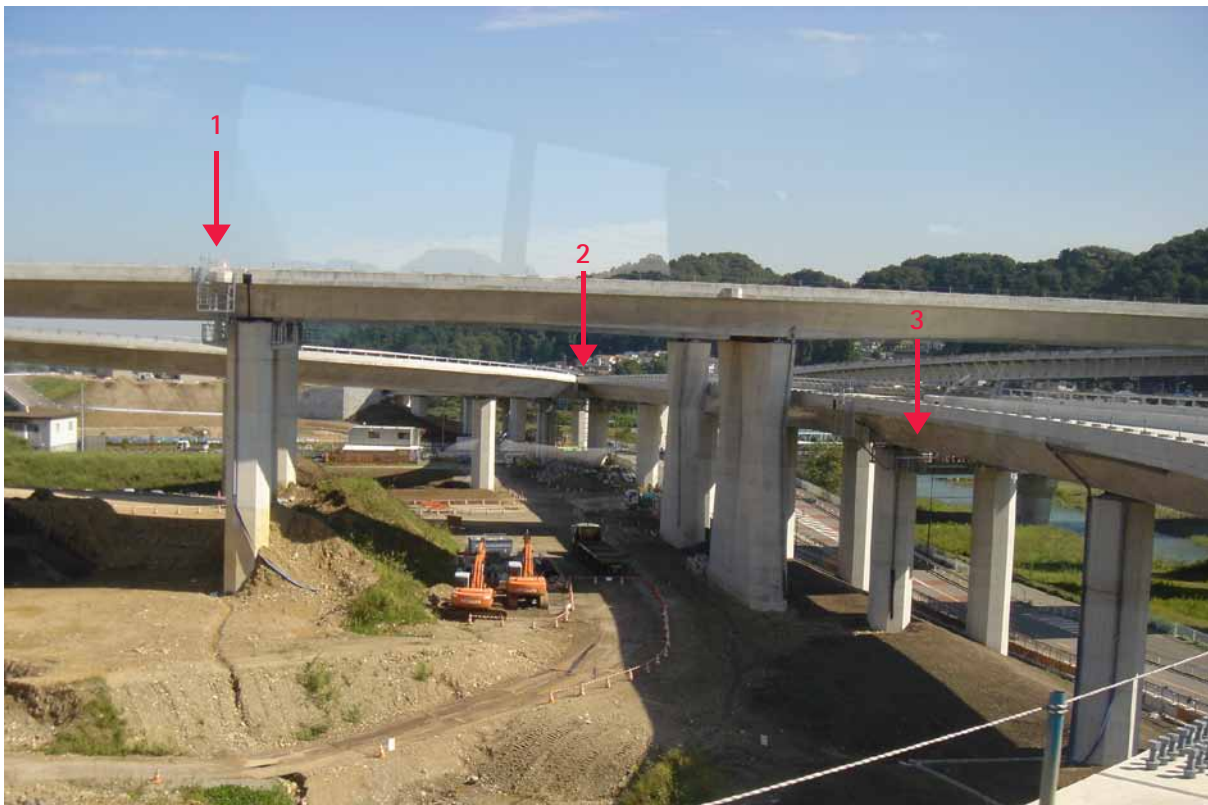
As **Figuras 15 e 16** mostram outros exemplos de pontes no Japão, com plataformas metálicas fixadas nas regiões de juntas de dilatação. Nota-se a presença destas plataformas de inspeção e manutenção em todas as juntas deste sistema viário, o que representa a preocupação deste país na manutenção de suas OAE's.

Figura 15 – Plataformas fixas para inspeção e manutenção de sistema viário no Japão. As setas indicam os locais onde estão instaladas as plataformas.

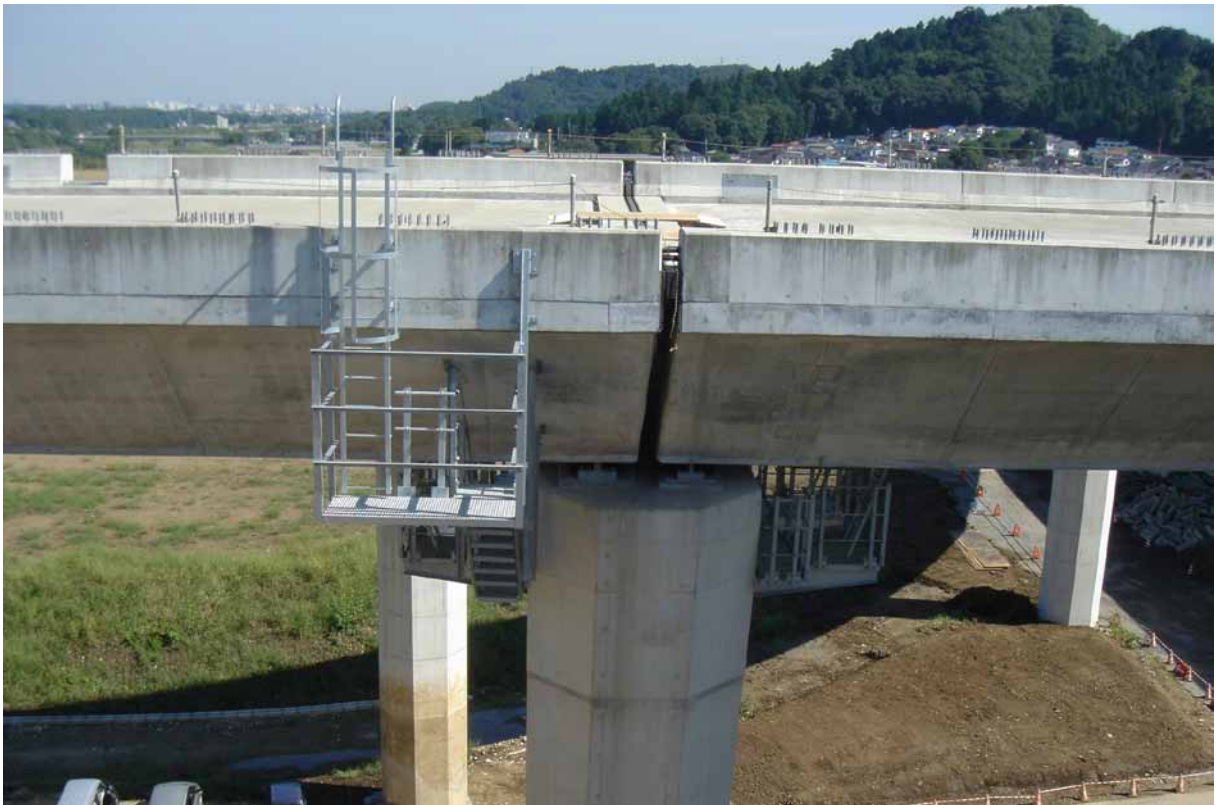
Figura 16 – Detalhe da plataforma instalada na região de junta, indicada na seta 1 da Figura 15. Note-se que as plataformas estão instaladas em ambos os lados.  
Fonte: elaboração própria.

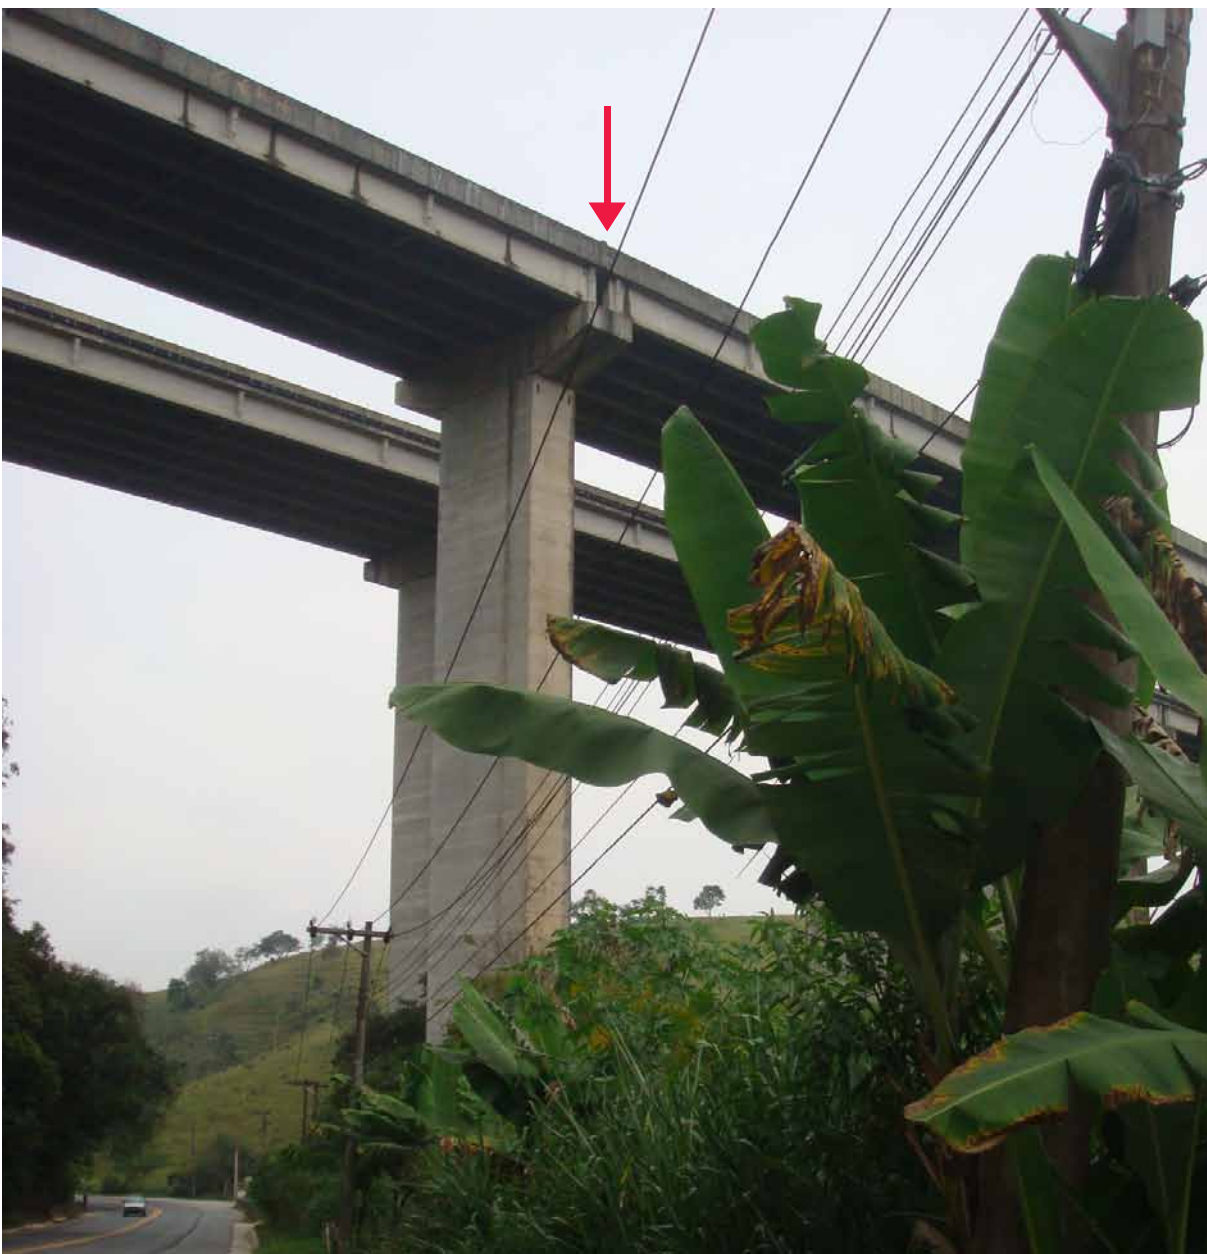
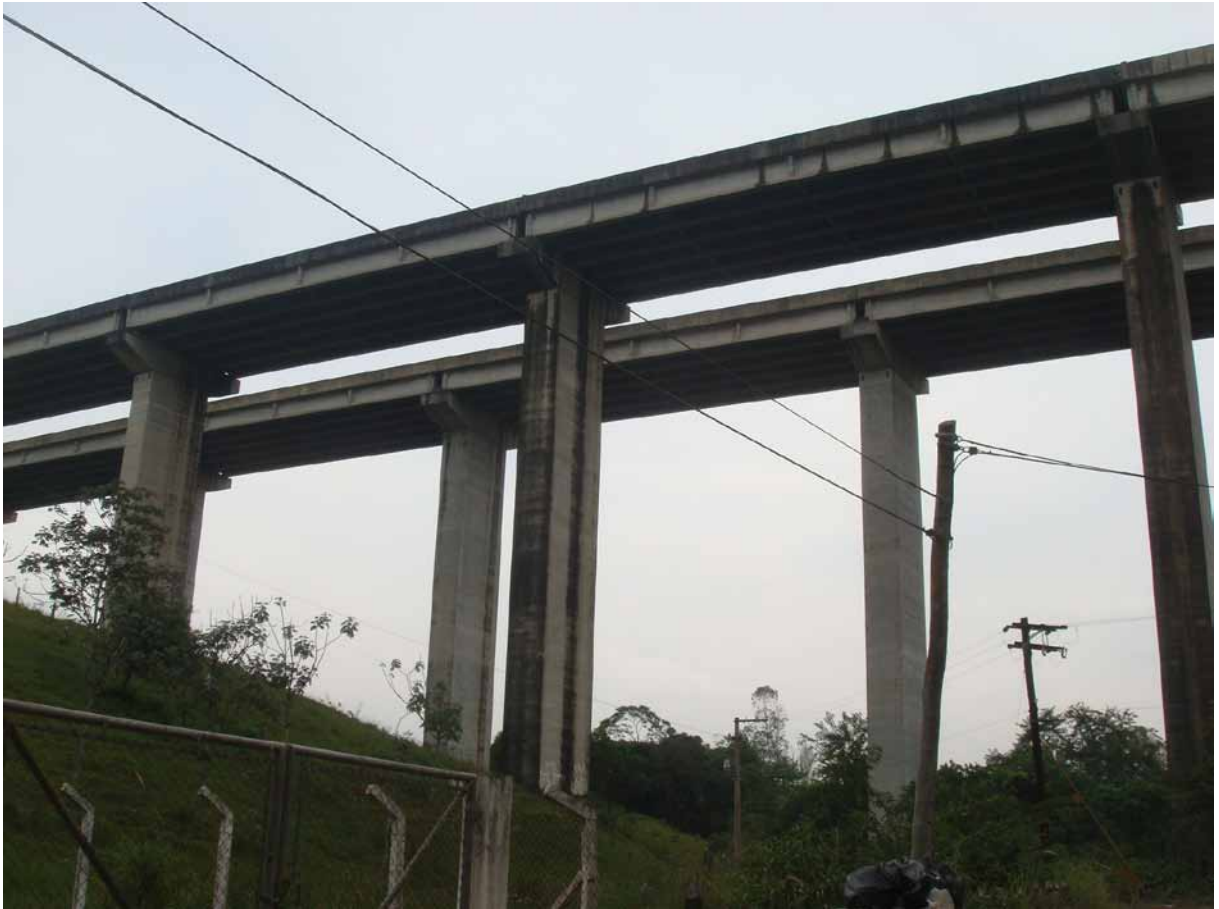
Uma situação semelhante à anterior, neste caso no Brasil, as Figuras 17 e 18 mostram duas vias importantes, onde a superestrutura dos viadutos encontra-se em alturas de cerca de 60 m, e não é prevista a utilização de plataformas auxiliares para inspeção e monitoramento das juntas. Neste caso, para possibilitar os trabalhos de inspeção, deve ser recorrido o uso de caminhões com cestos, os quais necessitam de interdição de faixas de rolamento, elaboração de plano para execução da atividade, gastos com despesas de recursos de aluguel de veículos e conseqüentemente aumento no tempo de execução dos trabalhos.

Figura 17 – Viaduto com altura de aproximadamente de 60 metros. A seta indica o local da junta de dilatação, mostrando a inexistência de plataforma para inspeção e manutenção.

**Figura 18 – Outra vista do viaduto mostrado na Figura 17.**
