revista IPT

v. 9, n. 29, dez., 2025

SUMÁRIO

Drones para inspeção de mon trilhos

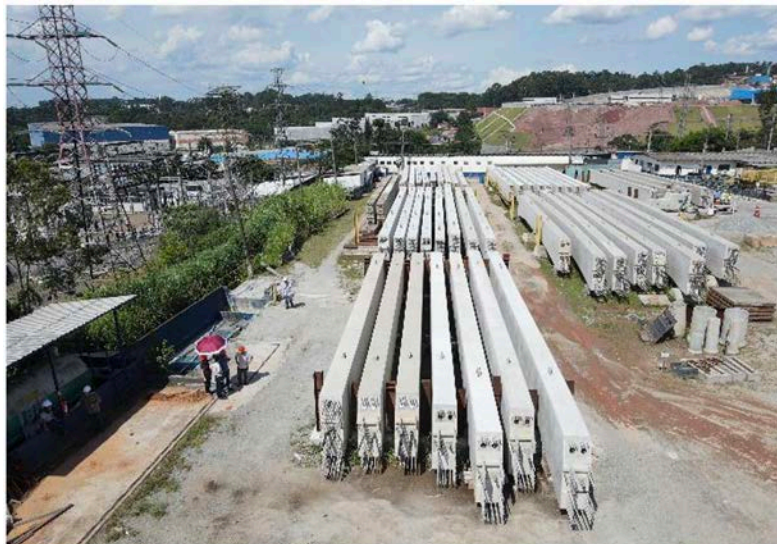
Figura 2 – Vista geral do pátio de vigas da linha 15-Prata. Registro oblíquo convencional feito por drone na visita técnica de 05/02/24.

A primeira visita de campo ocorreu no pátio de vigas da linha 15-Prata (**FIGURA 2**) por ser uma área que conta com vigas estocadas ao nível do terreno, onde existem duas unidades que, devido ao seu quadro fissuratório pós desforma, foram condenadas e transformadas em vigas teste, sendo submetidas a diversos ensaios. Por se tratar de um ambiente controlado, a proposta nesta etapa foi investigar a qualidade com que essas características eram registradas pelas câmeras convencional e termográfica do drone DJI M2EA.

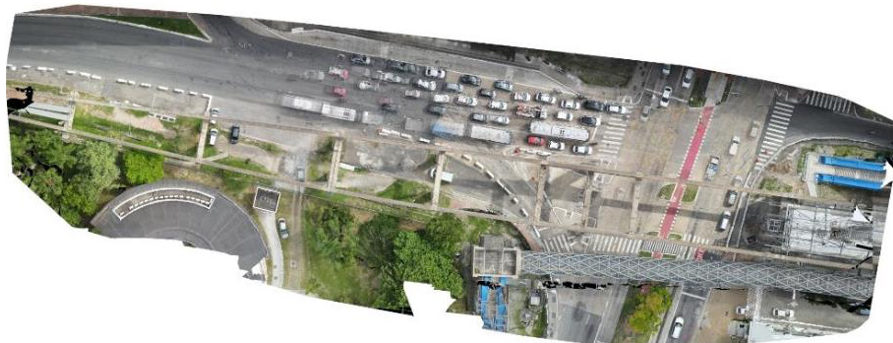
Figuras 4 e 5 – Ortomosaico do primeiro trecho visitado na linha 17-Ouro em 18/03/24 (acima) e sua versão sobreposta por dados de projeto (abaixo) . Dados gerados por drone em voo manual.

A qualidade do material gerado demonstrou ser suficiente para que se compare, por exemplo, a geometria da via construída com aquela prevista em projeto, além de possibilitar verificações relacionadas a edificações, pavimentação, guias e calçadas (**Figuras 4 e 5**).

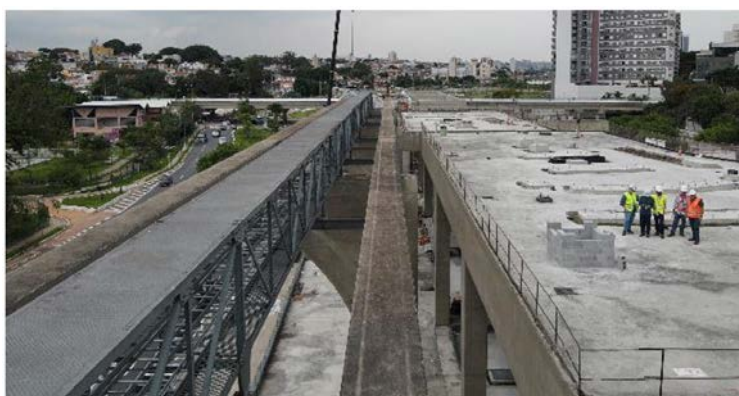
Figura 7 – Exemplo de registro oblíquo feito para a caracterização geométrica das vigas. Registro feito por drone no segundo trecho visitado da linha 17-Ouro em 18/03/24.

Já as imagens oblíquas e os vídeos⁷ foram feitos em diferentes ângulos. Os registros obtidos com a câmera convencional possibilitaram a rápida identificação de elementos como fissuras superficiais e finger-plates. Particularmente no caso dos finger-plates, o maior interesse era avaliar as condições em que se encontravam os parafusos usados na fixação desse dispositivo (FIGURA 6). Essas tomadas também foram utilizadas na verificação geométrica qualitativa das vigas instaladas (FIGURA 7).

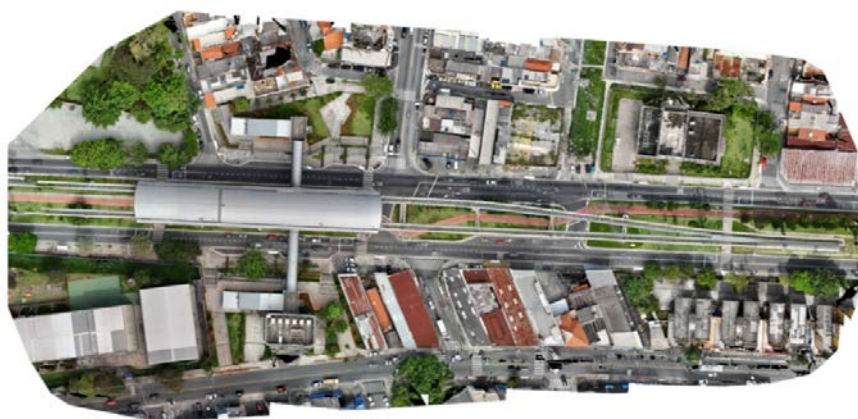
Figura 10 – Ortomosaico do primeiro do trecho visitado na linha 15-Prata (estação Camilo Haddad) em 19/04/24. Dados gerados por drone em voo manual.

O terceiro e último campo contemplou três trechos da linha 15-Prata. Nesse caso, além de imagens oblíquas e registros ortogonais em RGB para dar origem ao ortomosaico (FIGURA 10), a proposta dessa etapa foi realizar voos em meio a condições adversas representadas pela presença de: (i) obstáculos verticais com edifícios, árvores e linha de transmissão (FIGURA 11); (ii) elementos metálicos e subestação de energia; e (iii) zonas de turbulência

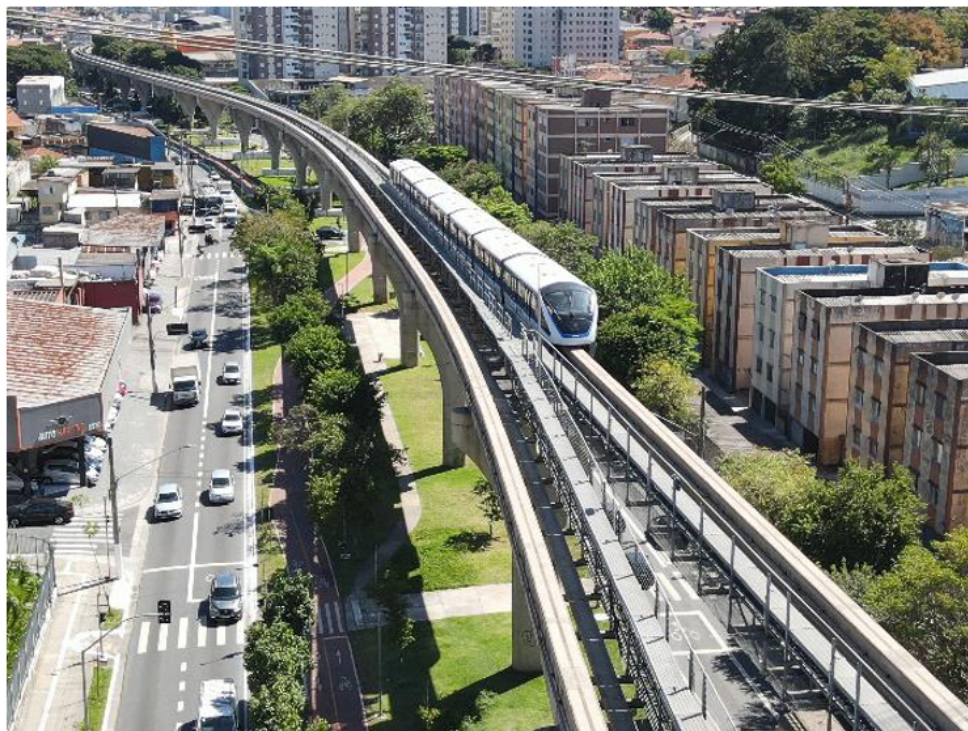
Figura 12 – Registro durante teste dedicado a identificar eventuais interferências que a passagem de trem poderia causar no voo do drone. Registro feito por drone em 19/04/24 no primeiro trecho visitado da linha 15-Prata.

aérea com a passagem de trens (FIGURA 12). No geral, os dois drones não apresentaram quaisquer sinais de instabilidade e nenhuma anormalidade foi detectada durante os voos feitos nessas condições desfavoráveis. Ainda assim, o fato do drone DJI Mini 4 Pro contar com um sistema de detecção de obstáculos de qualidade superior ao do drone DJI M2EA tornou a sua operação mais segura e confortável, inclusive favorecendo uma maior aproximação em relação aos alvos.

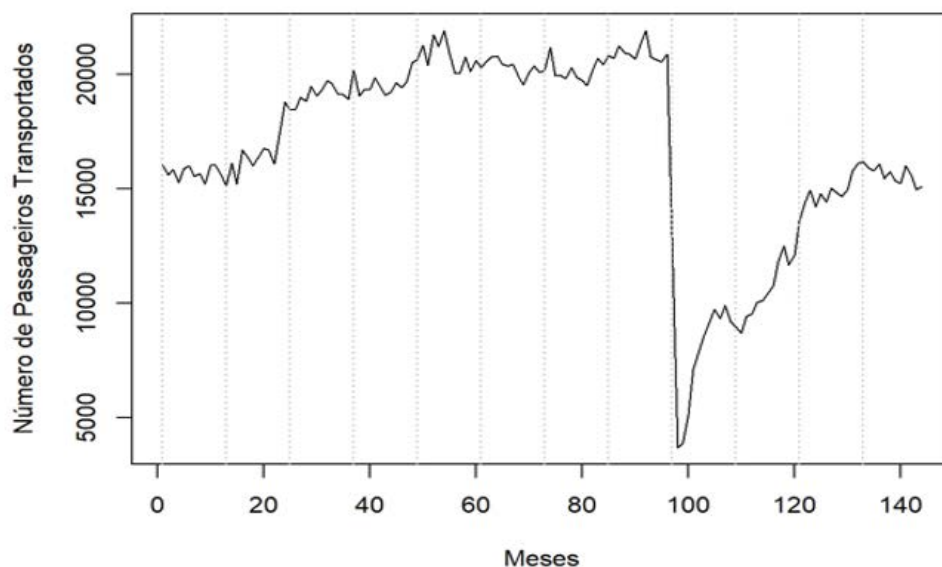
Figura 1 – Número de Passageiros Transportados por Mês em Milhares de Pessoas, Cidade do Rio de Janeiro, Março de 2012 – Fevereiro de 2024.

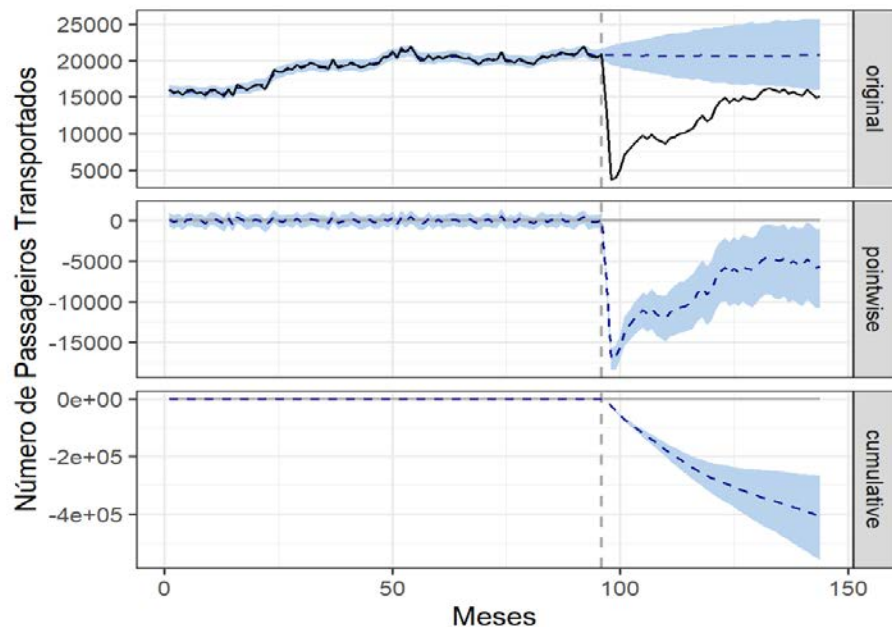
Figura 2 – Número de Passageiros Transportados pelo Metrô da Cidade do Rio de Janeiro Prevista (Linha Tracejada) e Número de Passageiros Efetivamente Transportados pelo Metrô da Cidade do Rio de Janeiro (Linha Cheia), parte superior da Figura. Diferença entre o Número de Passageiros Transportados Previstos e Observados Ponto a Ponto, parte central da Figura. Diferença entre o Número de Passageiros Transportados Previstos e Observados Acumulado, parte inferior da Figura, Cidade do Rio de Janeiro, Março de 2012 – Fevereiro de 2024.

Finalmente, a parte inferior da **FIGURA 2** mostra os valores acumulados mês a mês para o número de passageiros transportados, e, como pode ser observado, trata-se de uma tendência descendente.

Durante o período pós-intervenção (abril de 2020), a variável resposta teve um valor médio de aprox. 12,245 milhões de pessoas transportadas. Por outro lado, na ausência de uma intervenção, esperar-se-ia uma resposta média de 20,275 milhões de passageiros transportados. O intervalo de 95% dessa previsão contrafactual é [17,780 e 23,901 milhões de passageiros transportados]. Subtraindo essa previsão da resposta observada, obtém-se uma estimativa do efeito causal que a intervenção teve na variável resposta (TABELA 3). Este efeito médio é de -8,48 milhões de passageiros transportados com um intervalo de 95% de [-11,66 milhões, -5,54 milhões]. Como pode ser constatado, a pandemia e as mudanças estruturais decorrentes posteriormente, reduziram consideravelmente o número de passageiros transportados pelo metrô do Cidade do Rio de Janeiro.

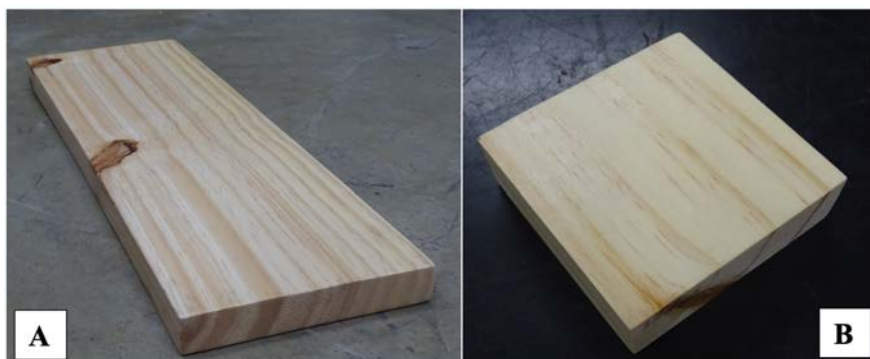
Fotografia 1 – Corpos de prova sem aplicação de tratamento superficial

Legenda: A – Corpo de prova sem tratamento selecionado para Ensaio de determinação do índice de propagação superficial de chamas (ABNT NBR 9442) e B – Corpo de prova sem tratamento selecionado para Ensaio de determinação da densidade específica óptica de fumaça (ASTM E 662).

A **Fotografia 1** ilustra os corpos de prova sem tratamento antes de serem submetidos aos ensaios.
