Artigo Técnico

Avaliação comparativa de dados de ensaios de resistência à abrasão aplicados em rochas ornamentais em granitos e mármore.

Comparative evaluation of data from abrasion resistance tests applied to granite and marble ornamental rocks.

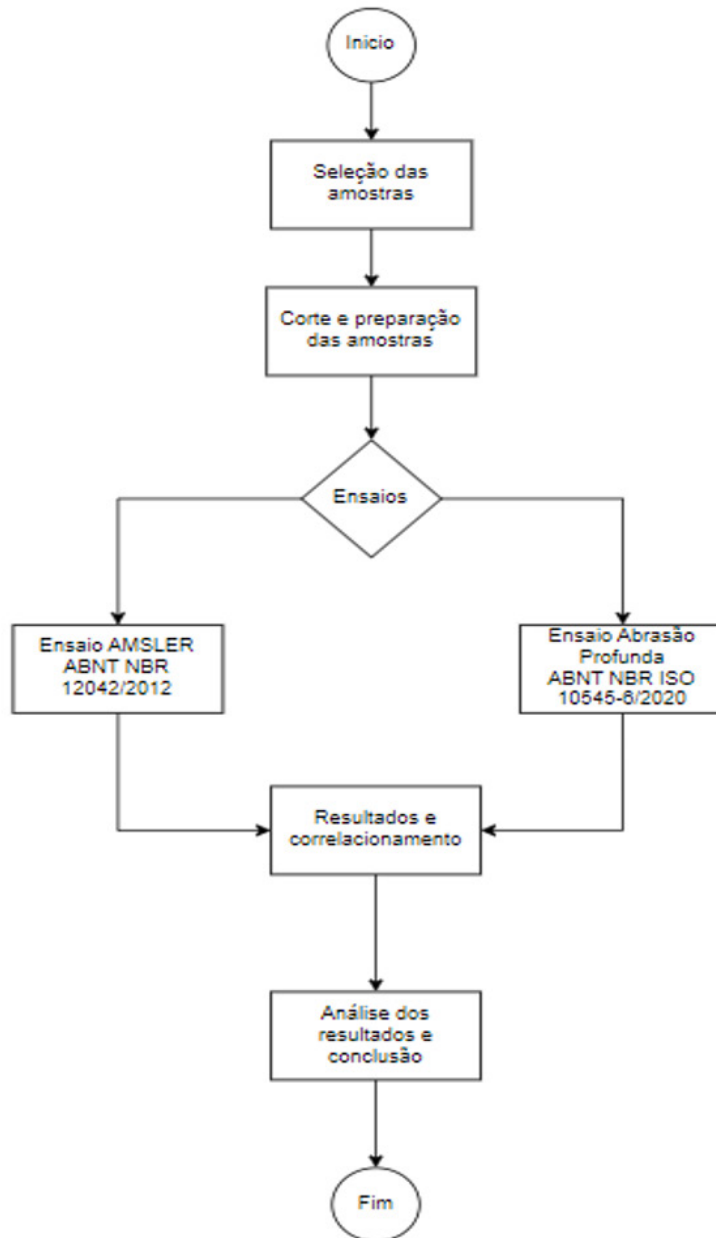
Figura 01 - Fluxograma do programa experimental de ensaios de abrasão.

- A – Determinação do desgaste por abrasão – ABNT NBR 12042/2012. Este ensaio é também conhecido no meio técnico por Ensaio AMSLER;
- B – Determinação da resistência à abrasão profunda ABNT NBR ISO 10545-6/2017.

Verificou-se a oportunidade de poder contribuir para ampliar o conhecimento do comportamento de rochas ornamentais, especificamente quanto à abrasão, como suporte ao mercado nacional. Dessa forma, definiu-se um programa específico com aplicação de dois tipos de ensaios nacionais normatizados para avaliar a resistência à abrasão em granitos e mármore. Os ensaios de resistência à abrasão selecionados para este estudo estão relacionados a seguir e ilustrados na figura 1:

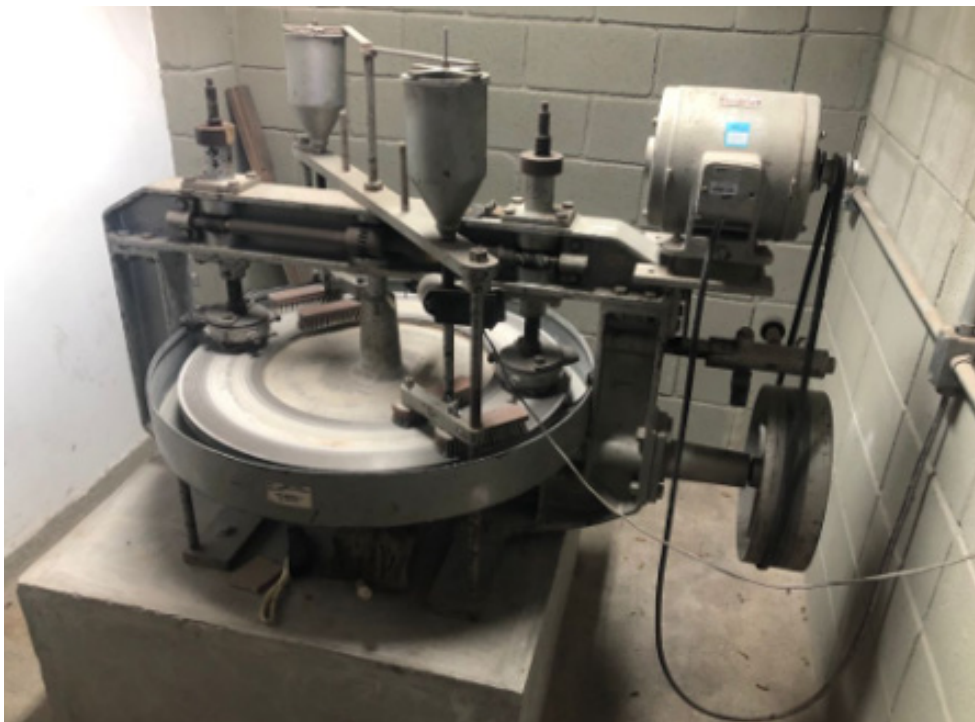
Figura 2 - Equipamento AMSLER para determinação do desgaste por abrasão.

Segundo a norma ABNT 12.042 (2012), os corpos de prova devem ter a forma de um paralelepípedo regular, com base medindo aproximadamente 70 mm e com altura entre 25 mm e 50 mm. Os dois funis devem ser providos de areia seca nº 50, conforme ABNT NBR 7214, e o aparato deve disponibilizar a regulagem da vazão.

Após o posicionamento das amostras no equipamento AMSLER (Foto 2), deve ser aplicada uma carga de 66N sobre cada amostra. O resultado do ensaio é obtido medindo-se a redução de espessura do corpo de prova (em milímetros), determinada após 500 e 1000 giros da roda de fixação dos corpos-de-prova no equipamento.

Chiodi e Rodrigues (2009) apontam que existem vários ensaios de resistência à abrasão para rochas ornamentais, porém o mais conhecido e normatizado pela ABNT é o ensaio conhecido como AMSLER, que consiste em dois corpos de prova friccionados em areia quartzosa selecionada, como descrito a seguir.

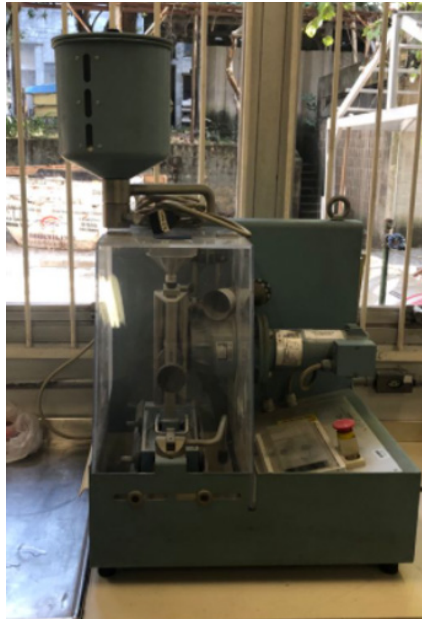
Figura 3 - Máquina para a determinação do desgaste por abrasão profunda.

O ensaio, conforme especifica a ABNT NBR ISO 10.545-6/2020, é realizado em um aparelho denominado abrasímetro (FIGURA 3), o qual é composto por um disco rotativo de aço, uma caixa de armazenagem de material abrasivo, um funil de escoamento para saída do material abrasivo, um suporte para o corpo de prova e um contrapeso.

Moreiras e Paraguassú (2012) destacam que esse ensaio foi inicialmente desenvolvido para a determinação da resistência à abrasão profunda de peças cerâmicas não esmaltadas para revestimento de piso, no entanto, atualmente, é utilizado em rochas ornamentais.

Para a realização do ensaio, depois de lavadas e secas, as amostras são posicionadas no equipamento, de forma que o disco rotativo fique na perpendicular. Quando o maquinário é ligado, a velocidade de rotação é de 75 ± 5 rpm, e o abrasivo é ajustado de maneira a $100 \pm 0,05$ g cair uniformemente a cada 100 ± 5 rotações. O ensaio encerra após 150 rotações e a amostra é retirada. O volume do material removido (depressão) é obtido pelas equações 1 e 2.

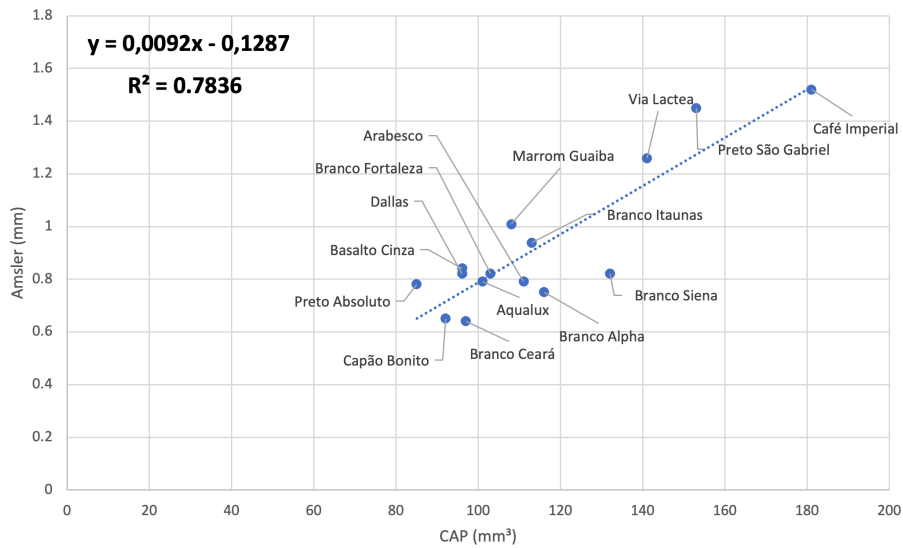
Figura 6 - AMSLER Versus Abrasão Profunda em Granitos.

Os ensaios AMSLER e Abrasão Profunda para granitos tiveram uma correlação de $R^2 = 0,78$, o que demonstra a boa correlação dos dados obtidos pelos dois métodos. Nesse cruzamento, foi analisado o material retirado da rocha após serem submetidos aos ensaios de abrasão. Assim sendo, os granitos posicionados no quadrante inferior esquerdo são os que obtiveram a melhor resultado de resistência ao desgaste pois tiveram removida a menor quantidade de material.

Na análise realizada, os granitos Capão Bonito, Preto Absoluto, Branco Ceará e Basalto Cinza tiveram maior resistência. Já os Granitos Café Imperial, Preto São Gabriel e Via Láctea foram os que tiveram as menores resistências ao desgaste, uma vez que, em média, obteve-se maiores volumes de material retirado, caracterizando desgastes elevados.

Os gráficos (Figuras 6 a 8) mostram os resultados do ensaio AMSLER (ABNT NBR 12.042/2012) correlacionados com os do ensaio de Abrasão Profunda (ABNT NBR ISO 10.545-6/2020).

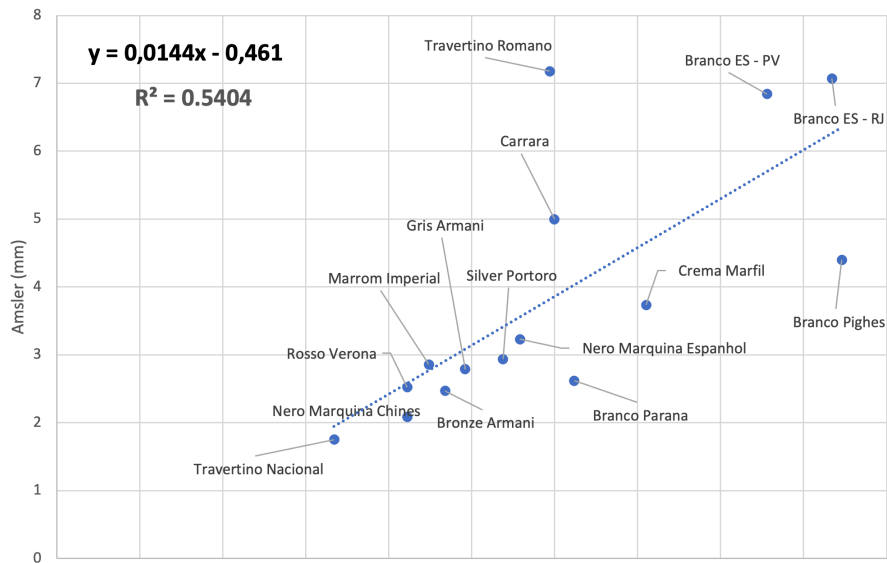
Figura 7 - AMSLER Versus Abrasão Profunda (CAP) em Mármore.

Na análise dos mármore, observa-se uma menor correlação entre os dois ensaios, com um valor de $R^2 = 0,54$. Essa menor correlação, em comparação com a observada nos granitos, pode ser atribuída às amplitudes de grandeza significativamente diferentes dos ensaios AMSLER e de Abrasão Profunda quando aplicados a mármore, o que pode sugerir maior imprecisão nos resultados. Apesar disso, a correlação obtida é considerada boa, indicando que os dois métodos são complementares para a avaliação da resistência à abrasão.

Com tais considerações em vista, as rochas que apresentaram menor perda de material foram os Mármore Travertino Nacional, Nero Marquina Chinês e Rosso Verona. Os mármore que apresentaram maiores perdas de materiais foram o Branco ES – PV, Branco ES – RJ e Branco Pighês, sendo considerados, por isso, menos resistentes.

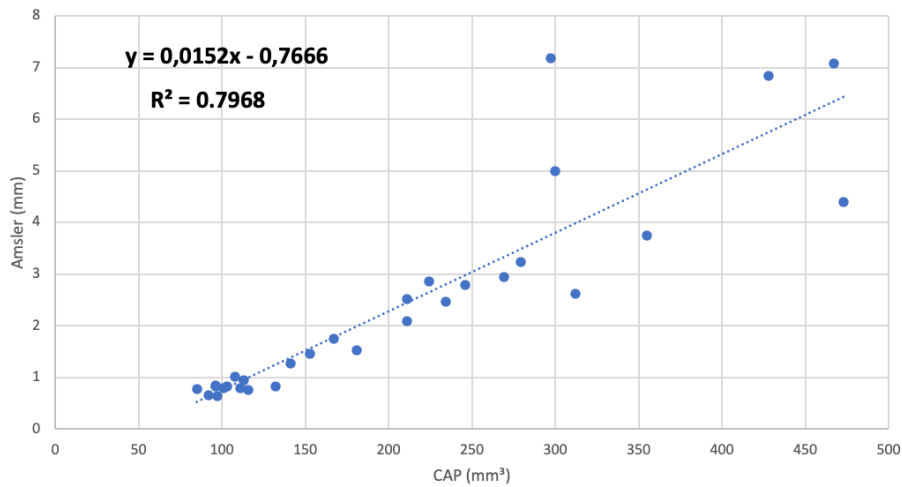
Figura 8 – Dados gerais de Abrasão Profunda Vs AMSLER em Mármore e Granitos

Quando analisados em conjunto, mármore e granito apresentaram correlação mais elevada entre os ensaios AMSLER e de Abrasão Profunda, com um coeficiente de correlação de $R^2 = 0,79$. Essa correlação reforça a complementaridade dos métodos, indicando que os resultados obtidos no ensaio de Abrasão Profunda estão alinhados aos do ensaio AMSLER.

Apesar das diferenças de grandeza entre os dois métodos, especialmente no caso dos mármore, ambos se mostram consistentes para caracterizar a resistência ao desgaste. Além disso, os resultados evidenciaram que os granito, em média, apresentam maior resistência à abrasão, destacando-se como a opção mais durável para aplicações em pisos de alto tráfego ou que demandam maior resistência abrasiva.

pode-se considerar que os ensaios AMSLER e Abrasão Profunda são correlacionáveis, uma vez que foi obtida uma correlação elevada com $R^2 = 0,79$ para o conjunto total das rochas ensaiadas, mármore e granitos (FIGURA 8).
