# Drones para inspeção de mon trilhos

*Drone-based monorail inspection*

Caio Pompeu Cavallieri<sup>a\*</sup>, Eduardo Moreira<sup>b</sup>,  
José Antonio dos Santos<sup>b</sup>, Rodolfo Szmidke<sup>b</sup>

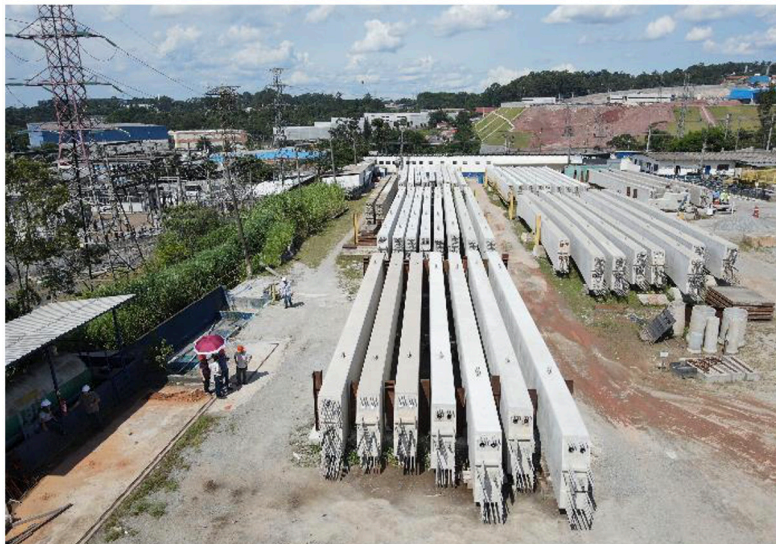
A primeira visita de campo ocorreu no pátio de vigas da linha 15-Prata (**FIGURA 2**) por ser uma área que conta com vigas estocadas ao nível do terreno, onde existem duas unidades que, devido ao seu quadro fissuratório pós desforma, foram condenadas e transformadas em vigas teste, sendo submetidas a diversos ensaios. Por se tratar de um ambiente controlado, a proposta nesta etapa foi investigar a qualidade com que essas características eram registradas pelas câmeras convencional e termográfica do drone DJI M2EA.

**Figura 2 – Vista geral do pátio de vigas da linha 15-Prata. Registro oblíquo convencional feito por drone na visita técnica de 05/02/24.**

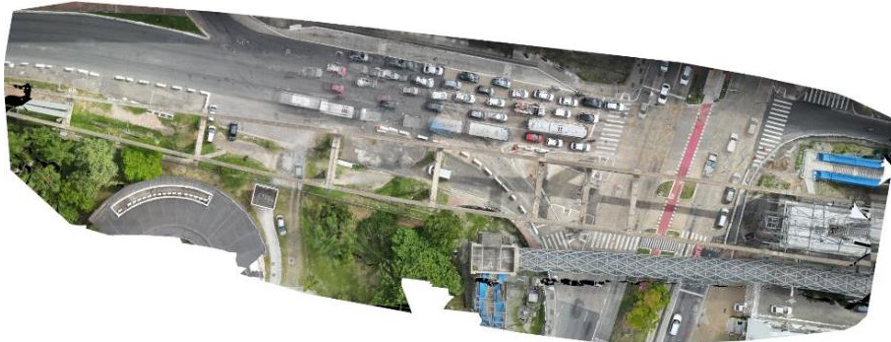
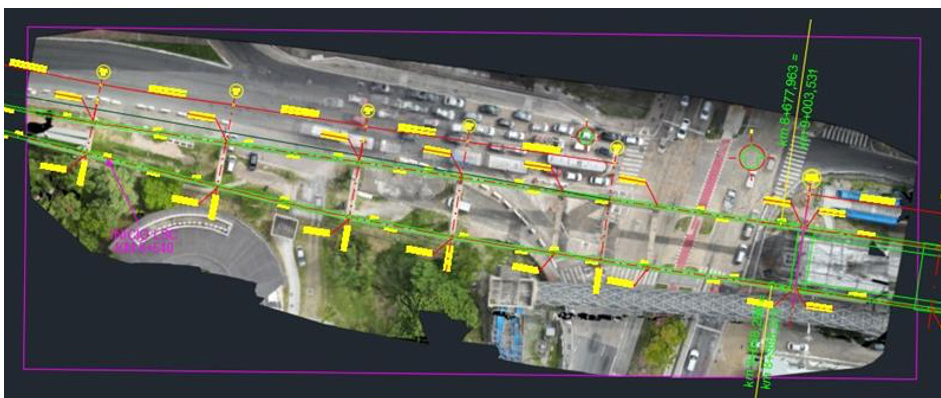
A qualidade do material gerado demonstrou ser suficiente para que se compare, por exemplo, a geometria da via construída com aquela prevista em projeto, além de possibilitar verificações relacionadas a edificações, pavimentação, guias e calçadas (**Figuras 4 e 5**).

**Figuras 4 e 5 - Ortomosaico do primeiro trecho visitado na linha 17-Ouro em 18/03/24 (acima) e sua versão sobreposta por dados de projeto (abaixo) . Dados gerados por drone em voo manual.**

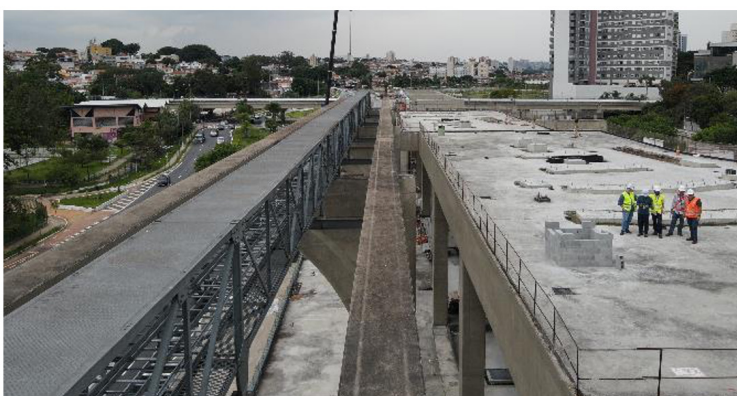
**Figura 7 – Exemplo de registro oblíquo feito para a caracterização geométrica das vigas. Registro feito por drone no segundo trecho visitado da linha 17-Ouro em 18/03/24.**

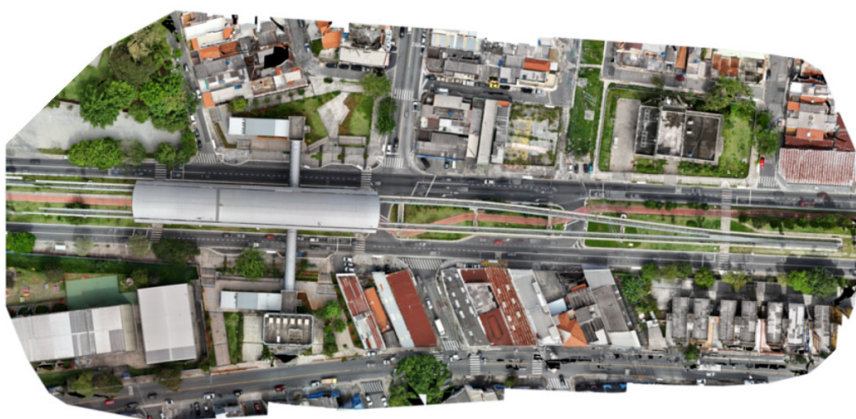
**Figura 10 – Ortomosaico do primeiro do trecho visitado na linha 15-Prata (estação Camilo Haddad) em 19/04/24. Dados gerados por drone em voo manual.**

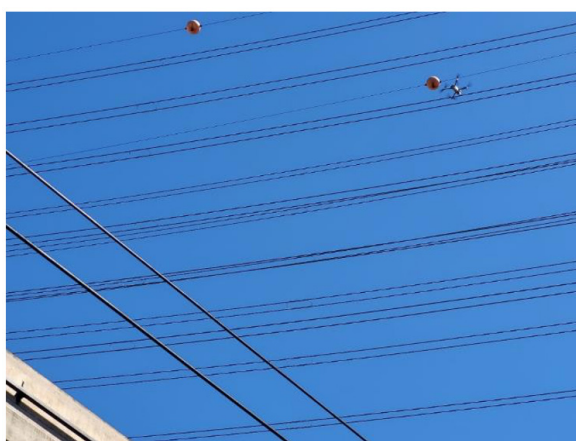
aérea com a passagem de trens (FIGURA 12). No geral, os dois drones não apresentaram quaisquer sinais de instabilidade e nenhuma anormalidade foi detectada durante os voos feitos nessas condições desfavoráveis. Ainda assim, o fato do drone DJI Mini 4 Pro contar com um sistema de detecção de obstáculos de qualidade superior ao do drone DJI M2EA tornou a sua operação mais segura e confortável, inclusive favorecendo uma maior aproximação em relação aos alvos.

**Figura 11 – Registro durante teste dedicado a identificar eventuais interferências que a linha de transmissão de alta tensão poderia causar no voo do drone. Registro feito por drone em 19/04/24 no primeiro trecho visitado da linha 15-Prata.**

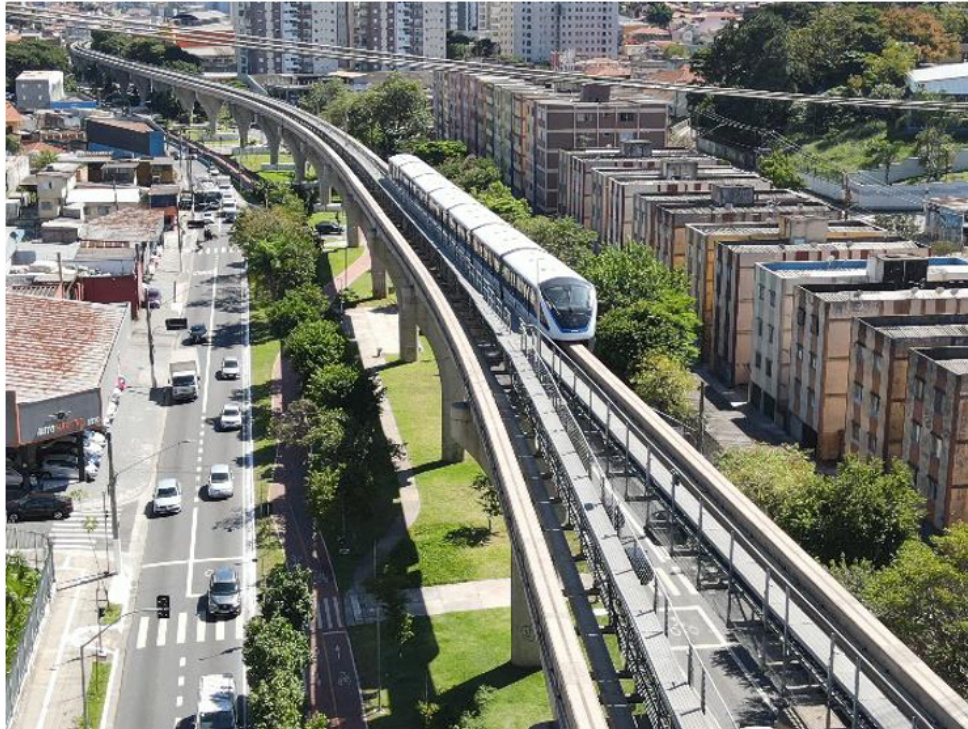
**Figura 12 – Registro durante teste dedicado a identificar eventuais interferências que a passagem de trem poderia causar no voo do drone. Registro feito por drone em 19/04/24 no primeiro trecho visitado da linha 15-Prata.**
