# Estudo de manchamento alaranjado em granito branco

*Study of orange staining in white granite*

Este trabalho objetivou determinar a causa do manchamento de cor alaranjada e dimensões milimétricas na superfície de ladrilhos de granito branco.

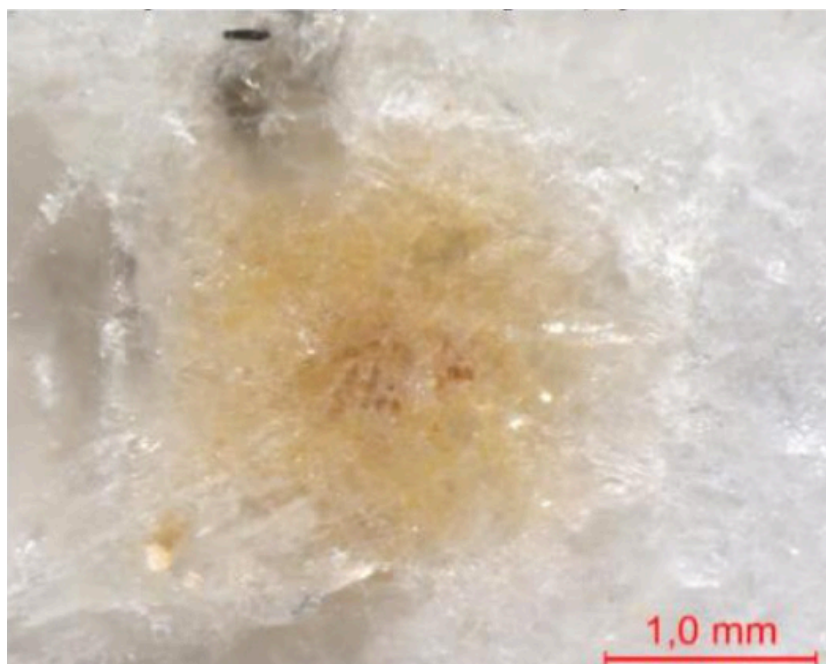
As observações em estereomicroscópio indicam que o manchamento ocorre por concentração de material alaranjado nos contatos entre grãos e fissuras, principalmente sob a superfície polida, a menos de 1 mm de profundidade. Como os grãos de quartzo são transparentes e os de feldspato, transparentes a translúcidos, a mancha aparenta estar na superfície. Conforme indicado pela análise petrográfica, os feldspatos (albita e microclínio) e quartzo constituem aproximadamente 90 % do "Granito Branco Alpha". As Figuras 3 a 6 ilustram as manchas e a área selecionada para análise por microscopia eletrônica de varredura (MEV).

Figura 4 – Superfície polida do “Granito Branco Alpha”, selecionada para análise por MEV. Na foto a delimitação retangular riscada com ponta de widia (carbeto de tungstênio) é parcialmente visível.

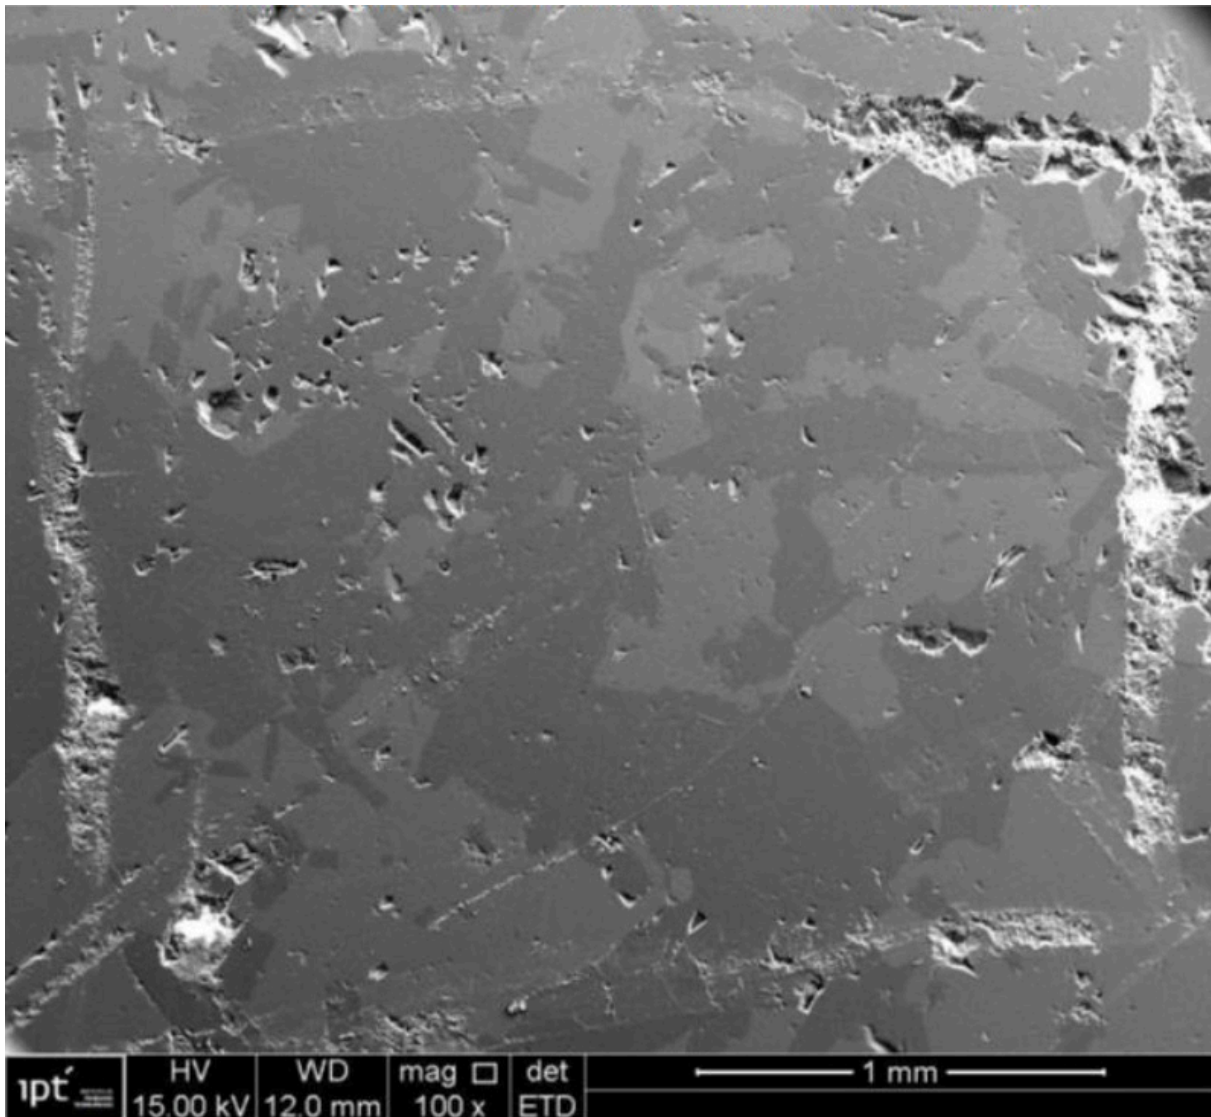
Figura 13 - “Granito Branco Alpha” - ênfase de relevo da área com mancha alaranjada demarcada nas Figuras 3 e 4. Os sulcos irregulares foram feitos com a ponta de widea para facilitar a identificação da área no microscópio eletrônico de varredura (detector de elétrons secundários).

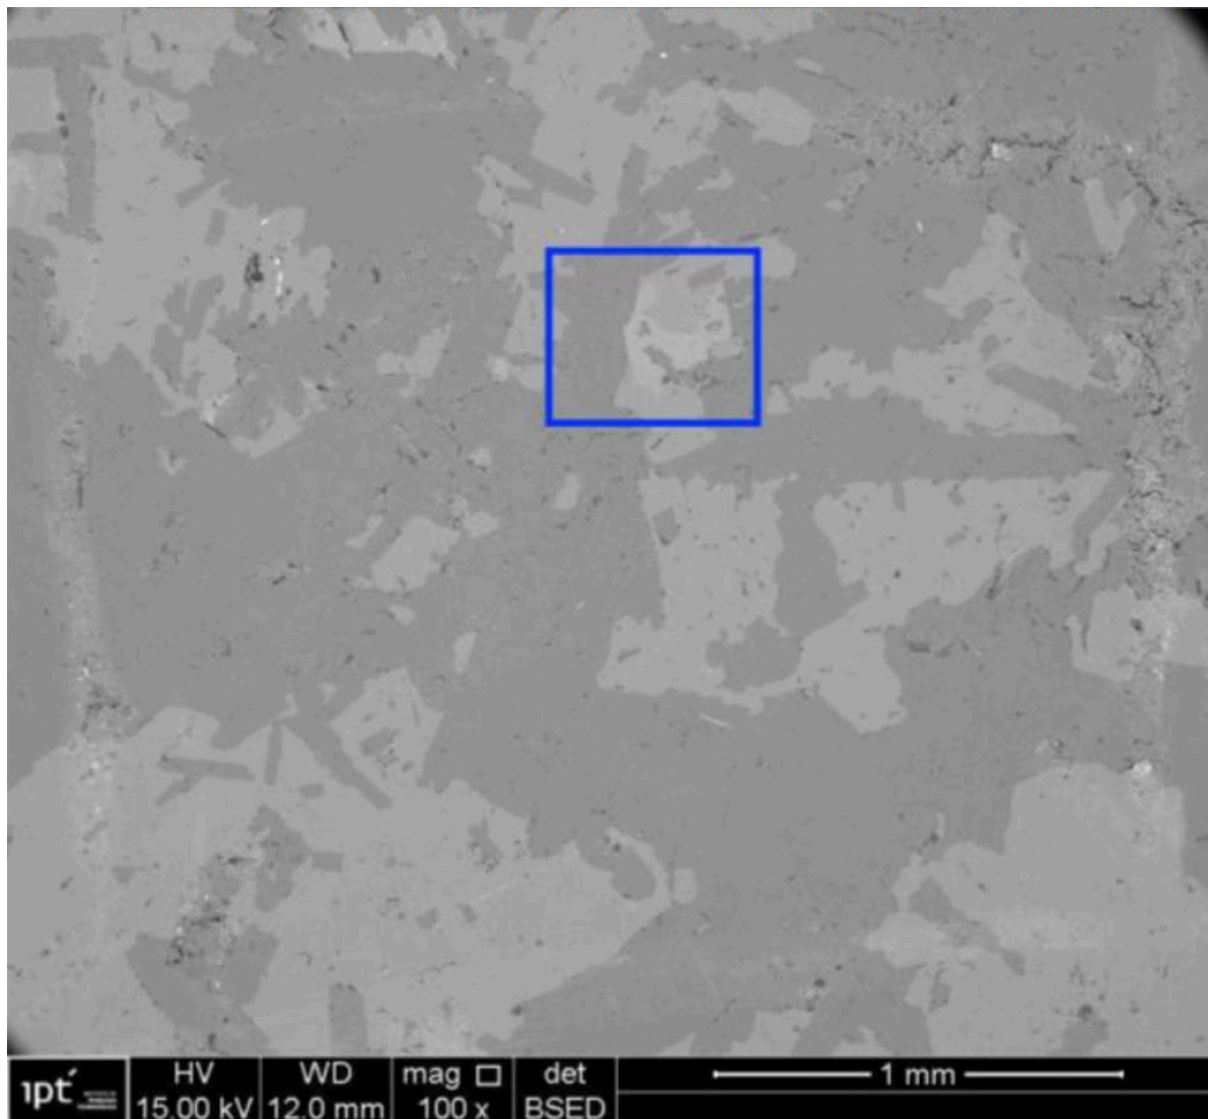
Figura 14 - Mesma área da figura anterior (detector de elétrons retroespalhados). Toda a área foi submetida à análise química por EDS (Figuras 15 a 19). A área demarcada foi ampliada em fotos posteriores.

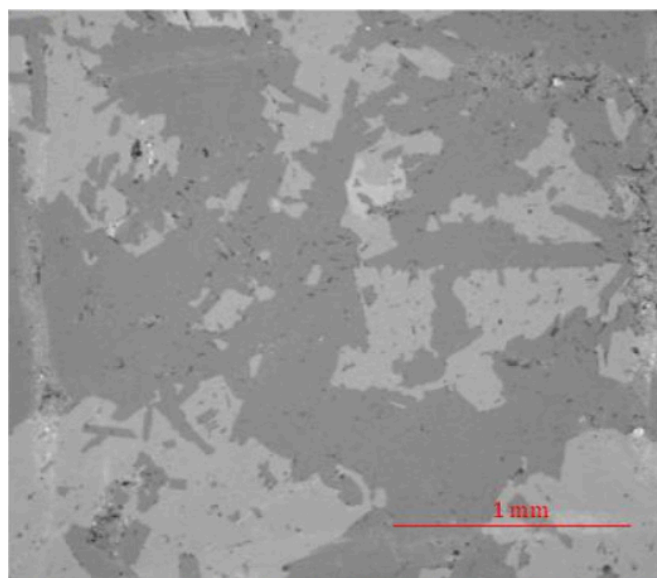
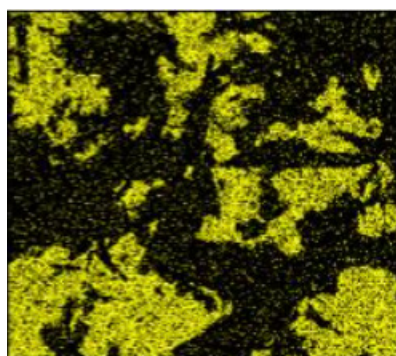
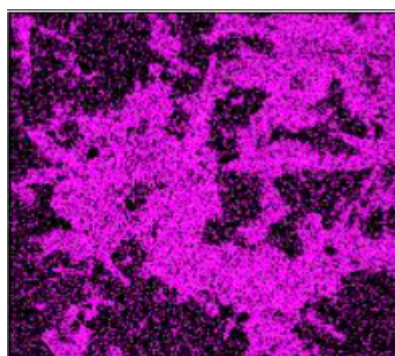
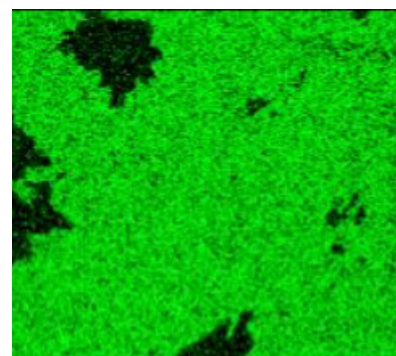
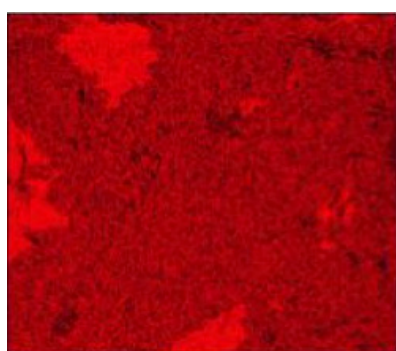
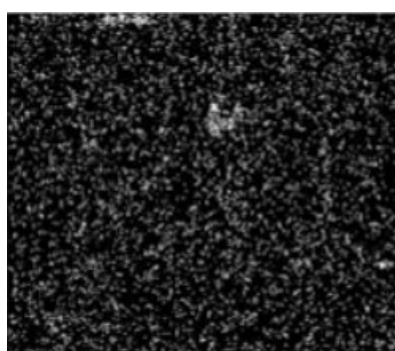
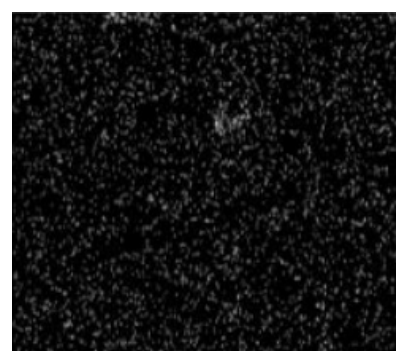
Figura 15 - Mapas de distribuição em área de alguns elementos químicos da obtidos por EDS. As concentrações de potássio indicam o microclínio, os locais ricos em sódio correspondem à albita e o quartzo é identificado pelos locais sem alumínio e com maiores teores de silício. Notar concentração de ferro e flúor, indicando a zinnwaldita, na mesma região que será ampliada em figuras posteriores.

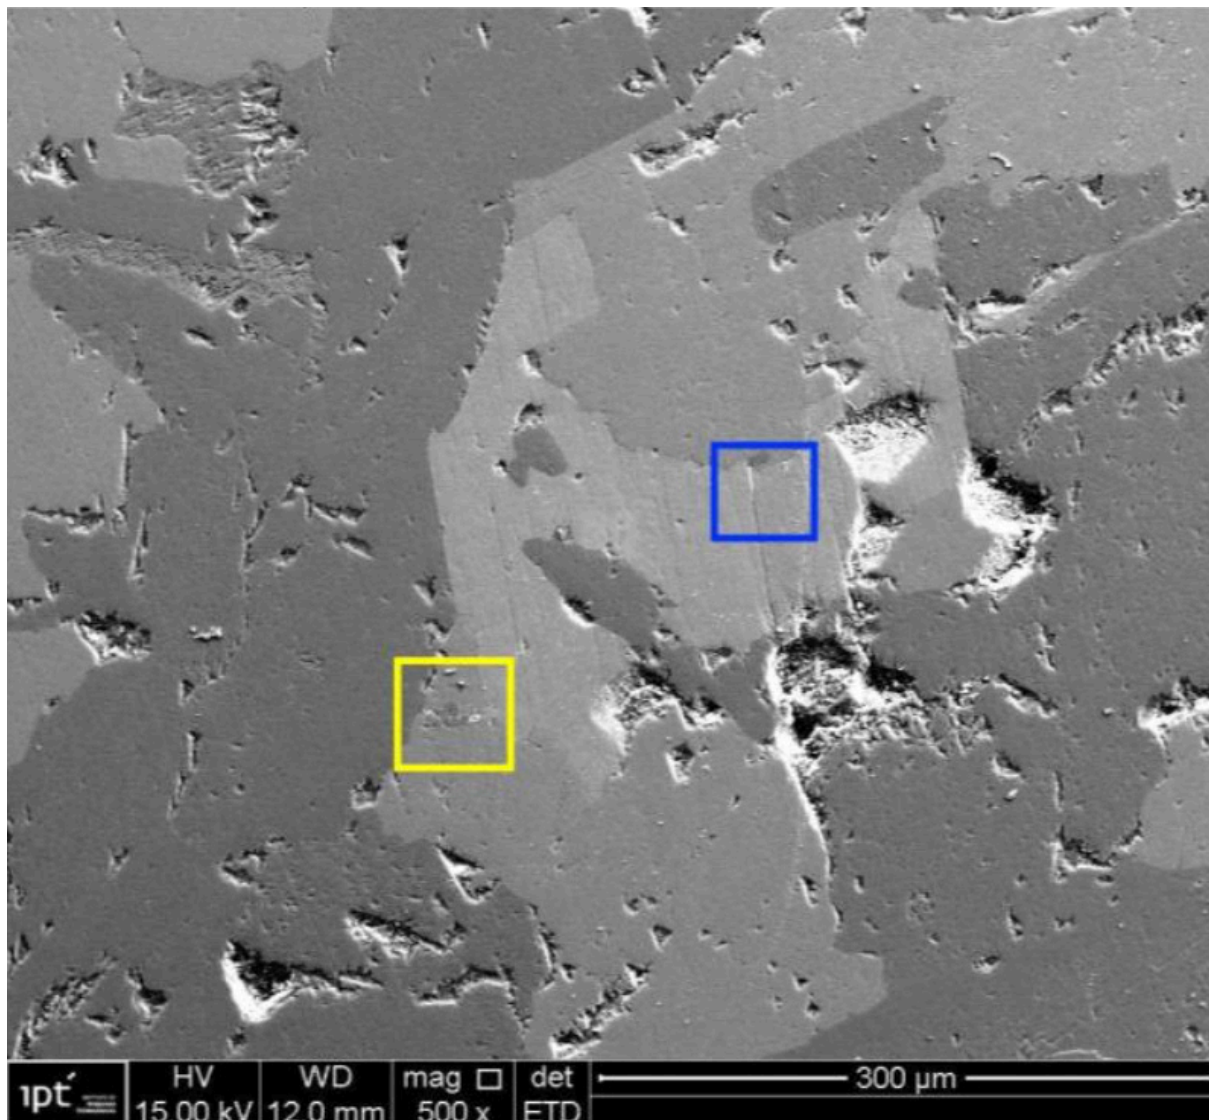
Figura 16 - Detalhe da região do quadrado na Figura 14 com ênfase no relevo (detector de elétrons secundários).

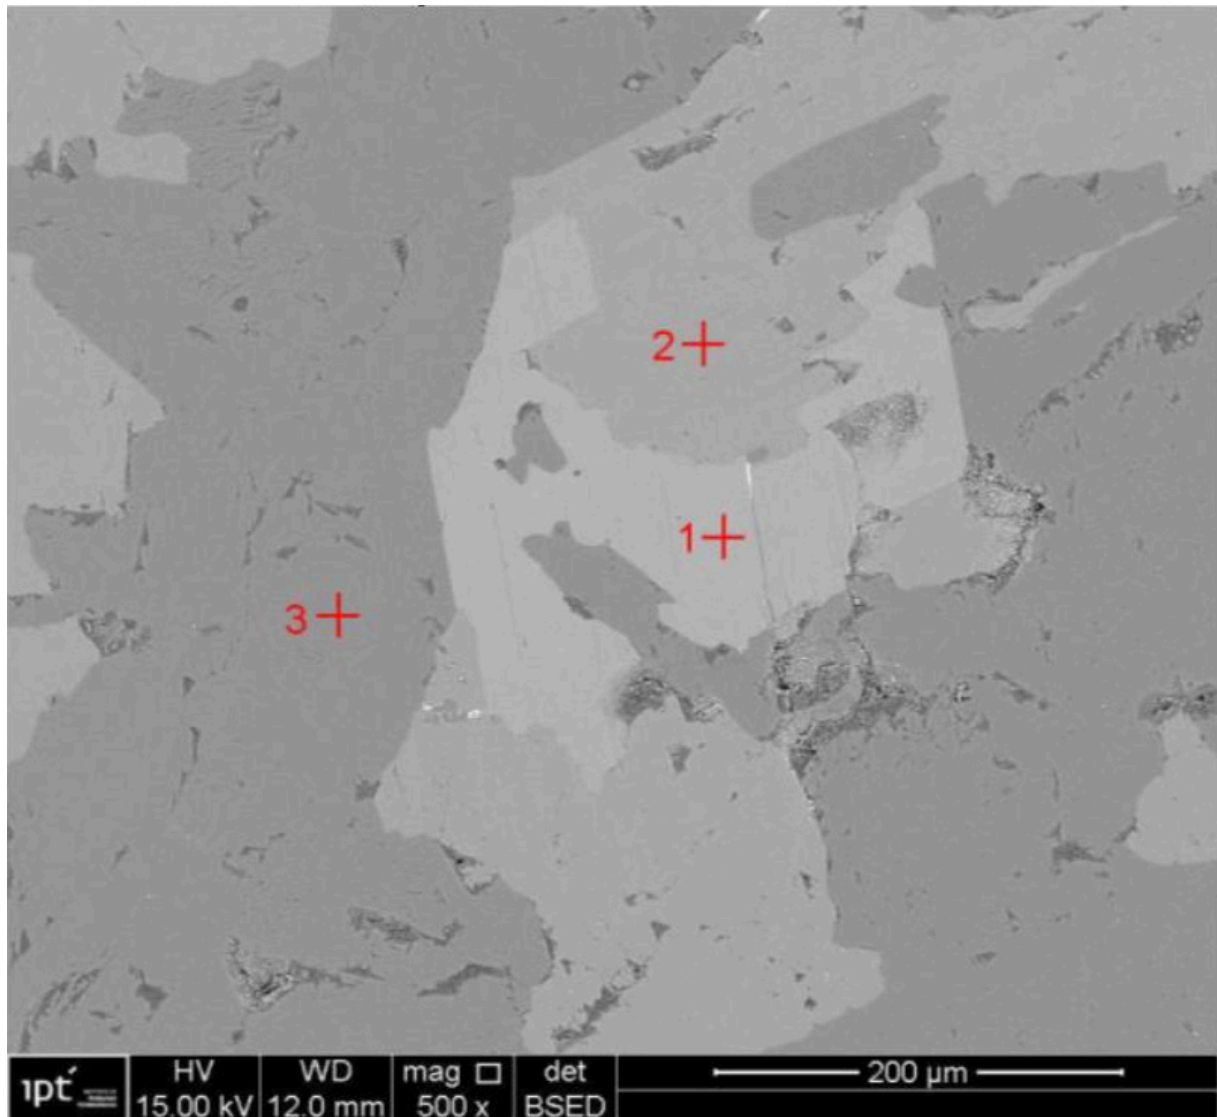
Figura 17 - Mesma área da figura anterior (detector de elétrons retroespalhados). Os pontos 1, 2 e 3 indicam os locais das análises químicas, apresentadas na Tabela 1, compatíveis com zinnwaldita, microclínio e albita, respectivamente

A análise por microscopia eletrônica de varredura não permitiu a visualização das manchas nem a sua caracterização química. O principal motivo desta dificuldade deve ser o predomínio da mancha abaixo da superfície. Por outro lado, confirmou a presença de ferro em microdescontinuidades da zinnwaldita e dos feldspatos (albita e microclínio), conforme Figuras 18 e 19.

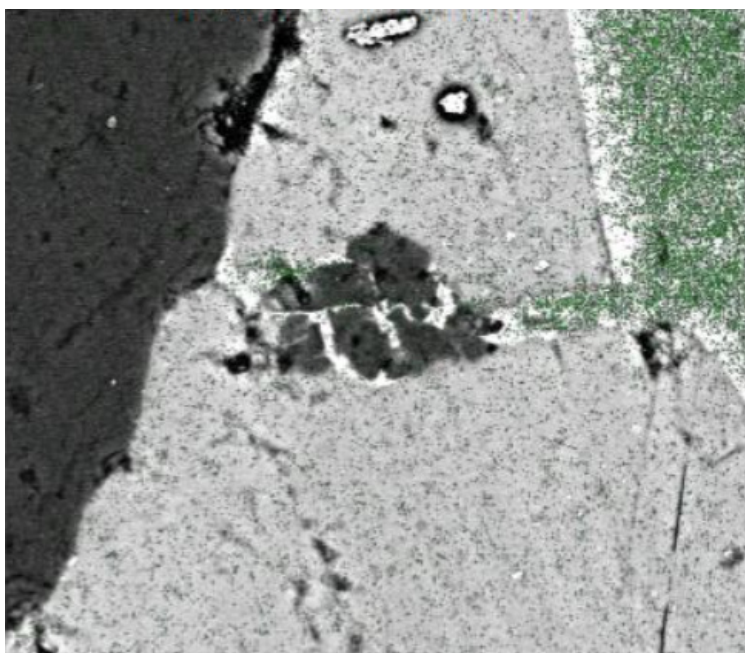
Figura 22-Detalhe do mapa de pontos do elemento flúor (verde) sobreposto à imagem de elétrons retroespalhados. A concentração mais elevada na parte superior direita da imagem corresponde à zinnwaldita (mica).
