Ruptura de cabo condutor de alumínio devido ao atrito de linha de pipa com cerol

Aluminum conductor cable rupture due to friction of kite line with cerol

Hamilton Lelis Ito^a, José Belotti Neto^b, Jonas de Carvalho Gomes^b
Ricardo Tufaniuk^c

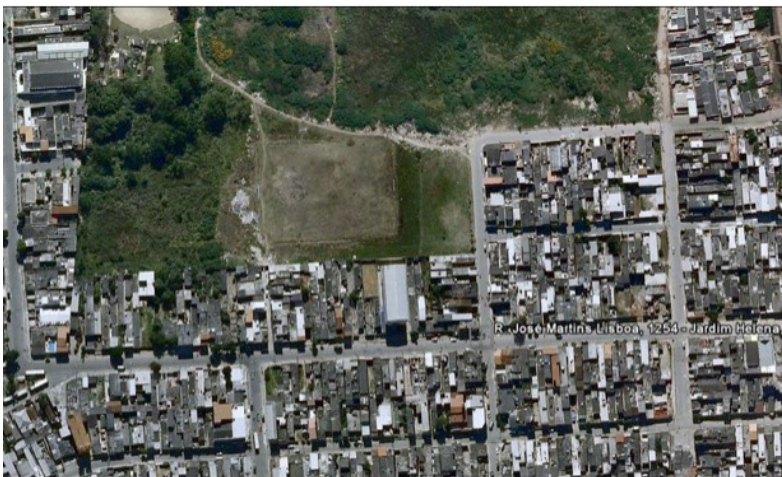
Figura 1 – Vista aérea do local do acidente.

A **Figura 1** mostra a localização de um acidente em que houve a ruptura de um cabo na Rua José Martins Lisboa no Bairro Jardim Helena no município de São Paulo, SP, no dia 01 de setembro de 2009. Na **Figura 2**, é mostrado o cabo caído sobre a calçada que rompeu em consequência de cortes produzidos pelo atrito de linha de pipa com cerol. A **Figura 3** mostra o aspecto do pedaço de cabo enviado ao IPT para que se realizasse uma análise para determinação das causas da falha. Nessa Figura, podem ser observados cortes nos arames que constituem o cabo e restos de rabiolas de pipa presos ao cabo. A queda deste cabo resultou na morte de um transeunte que ao esbarrar no mesmo foi eletrocutado.
